LØREN | BILFRITT INNTIL LØRENPARKEN

Kanonhallveien 44G

Velkommen til
din nye bolig

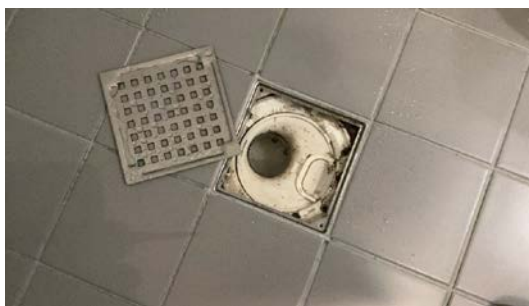
2. ETASJE > BAD

Vurdering av avvik:

Det er viktig å merke seg at levetiden til en membran varierer basert på kvalitet, installasjon og bruk. Eldre membraner kan bli sprø og sprekke opp, noe som fører til at de mister sin vanntettende funksjon. Dette kan resultere i vannlekkasjer.

Sluk.

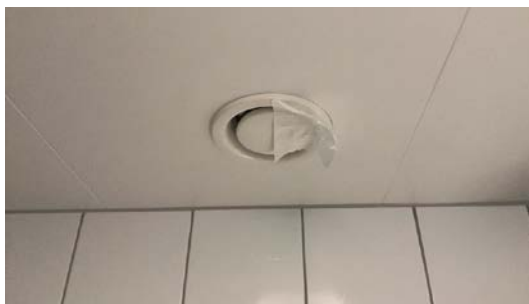
2. ETASJE > BAD

Avtrekkssystemet er tilkoblet balansert ventilasjon. Overstrømmingsspalte gjennom sjalusirist i vegg.

Test av avtrekk. Papiret henger.

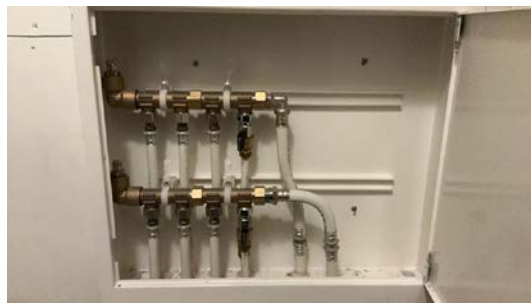
- Rørkurser på rør-i-rør system bør merkes.

Avviket har ingen praktisk betydning. Det er ved eventuelle lekkasjer og behov for bytte av rør at merking vil lette arbeidet for rørlegger.

Rørskap.
