NANNESTAD

Torvstrøvegen 9C

EIERSKIFTERAPPORT™

Leilighet
Torvstrøvegen 9 C
2030 Nannestad

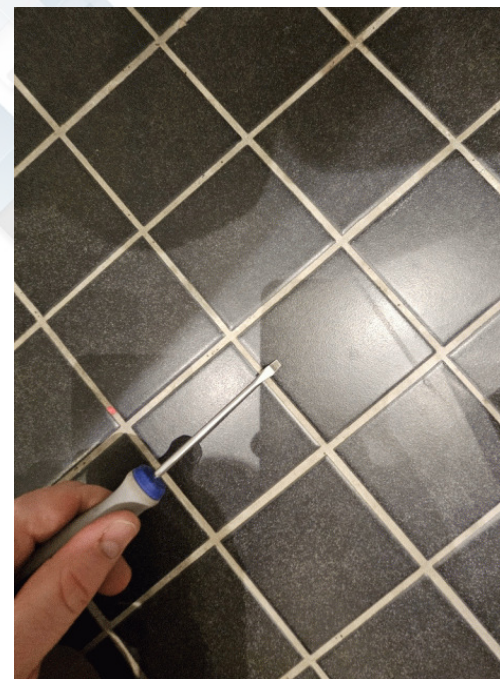
Det ble utført en enkelt test av overflatene der det registreres tilfredsstillende fall på gulv mot sluk. Det er registrert bom under 1 stk flis, samt at silikonfugen mellom veggfliser og gulvfliser glipper og er misfarget. Dette indikerer at fugen ikke lenger er tett, og det kan være risiko for fuktskader over tid dersom dette ikke utbedres. Dette tyder også på at flisene ikke har fullt feste til underlaget, noe som kan føre til ytterligere skade over tid. TG2. Det er behov for utbedring i nær fremtid, men det er ikke påvist alvorlige skader per nå. Ellers fremstår gulvflisene i grei stand.

Merknader: Utskifting/vedlikehold: Normal tid før utskifting av gulv i våtrom med keramiske fliser direkte på membran er 10 - 30 år.

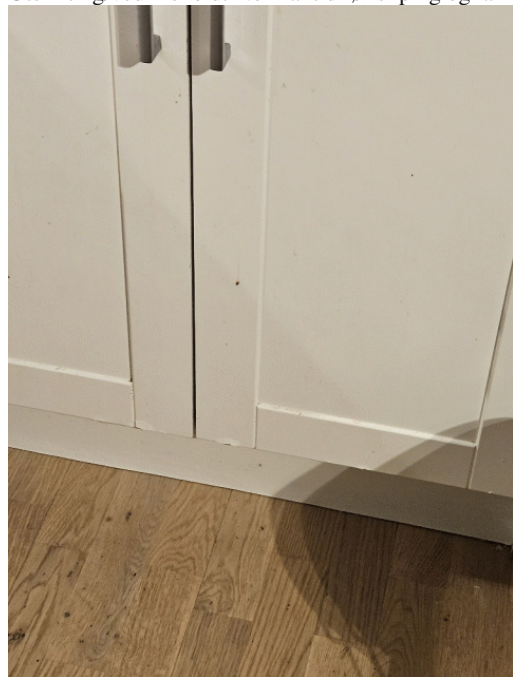
Kjøkkenet fremstår i grei stand, men det er noe fuktsveller på nedre del av kjøkkenfrontene under kjøkkenvask, små hakk på enkelte steder og parkettgulv med små fuktsveller og slitemerker på overflaten. TG2 Avvikene vurderes som ikke alvorlige, men mer som kosmetiske skade på overflatene. Kjøkkenet har vært utsatt for daglig bruk, noe som gjenspeiles i de beskrevne slitasjemerke, dette regnes som vanlig for boliger av tilsvarende alder og bruk. Det anbefales jevnlig vedlikehold for å bevare kjøkkenets funksjonalitet og estetiske uttrykk.

Utskifting/vedlikehold: Blandebatterier byttes normalt pga. drypplekkasjer, funksjonssvikt eller umoderne design 10 - 25 år, anbefalt brukstid 15 år.

Utskifting/vedlikehold: Normal tid før maling av gipsplater er 8 - 16 år.

Utskifting/vedlikehold: Normal tid før sliping og lakkering av parkett er 10 - 20 år.

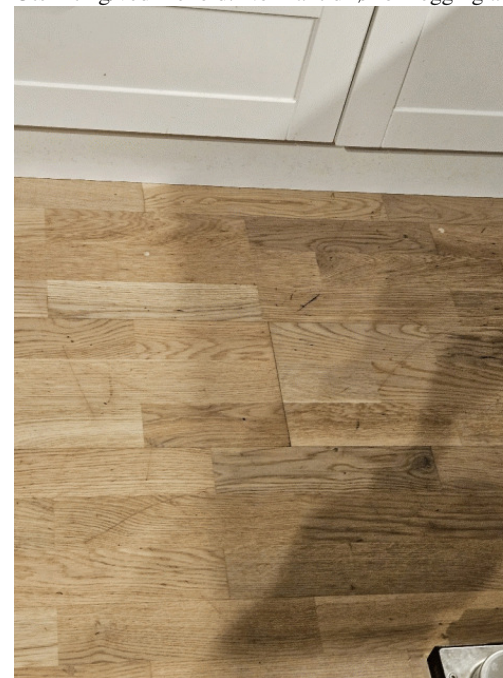
Vegger, gulv og tak/himlinger fremstår i grei stand, men det er stedvis merker, hull etter gamle veggfester og bilder på vegger i gang, entre og soverom og i stue, klistermerker og limrester på lister. Parkettgulvet har stedvis små fuktsveller og slitemerker på overflaten. TG2 Avvikene vurderes som ikke alvorlige, men mer som kosmetiske skade på overflatene. Rommene har vært utsatt for daglig bruk, noe som gjenspeiles i de beskrevne slitasjemerke, dette regnes som vanlig for boliger av tilsvarende alder og bruk. Det anbefales jevnlig vedlikehold for å bevare rommenes funksjonalitet og estetiske uttrykk.

Utskifting/vedlikehold: Normal tid før sliping og lakkering av parkett er 10 - 20 år.

Utskifting/vedlikehold: Normal tid før omlegging av vinylbelegg er 15 - 25 år.

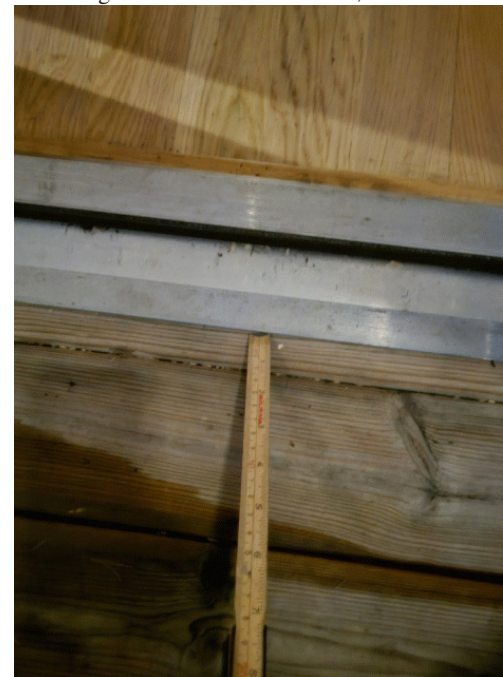
5. Balkonger, verandaer og lignende

TG 2 5.1 Balkonger, verandaer og lignende

Det er påvist skader, slik som avskalling, deformasjoner, riss, sprekker, råteskader og/eller rust på overflater, se under.

Terrassebordene og rekkverket fremstår med noe tørrsprekker og er ubehandlet. TG2. Det anbefales å vurdere vedlikehold eller behandling for å forlenge levetiden og redusere risikoen for ytterligere skader.

Terrassebordene går i flukt med terrassedøren. TG2 Dette gir økt risiko for fuktinntrenging ved kraftig regn eller snøsmelting. Det anbefales å holde avviket under overvåking for å unngå fuktinntrenging.

Merknader: Utskifting/vedlikehold: Normal tid før utskifting av terrassebord er 10 - 20 år.

Utskifting/vedlikehold: Normal tid før overflatebehandling av terrassebord er 4 - 8 år.

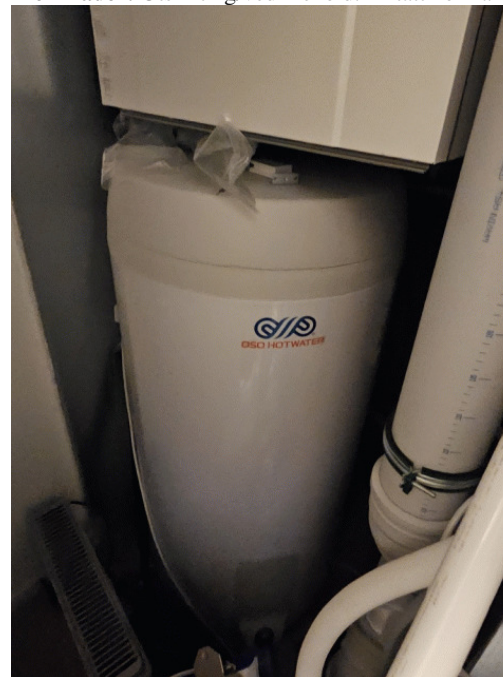
TG 1 6.2 Varmtvannsbereder

Varmtvannsbereder er fra 2022
 Det er ikke påvist avdrypp og fukt skjolder ved bereder.
 Berederens plassering er tilfredsstillende.
 Berederen er lekkasjesikret.

Varmtvannsbereder er kun visuelt inspisert og hjemmelshaver melder ingen avvik. TG1 Selv om det ikke ble avdekket avvik på varmtvannsberederen anbefales det jevnlig service. Regelmessig vedlikehold bidrar til å forlenge levetiden på berederen, samt redusere risikoen for uforutsette driftstans eller lekkasjer. Ved jevnlig kontroll kan man også oppdage begynnende slitasje eller kalkavleiringer, som er vanlig over tid og kan påvirke ytelsen.

Merknader: Utskifting/vedlikehold: Antatt normal levetid for varmtvannsbereder 20 år.

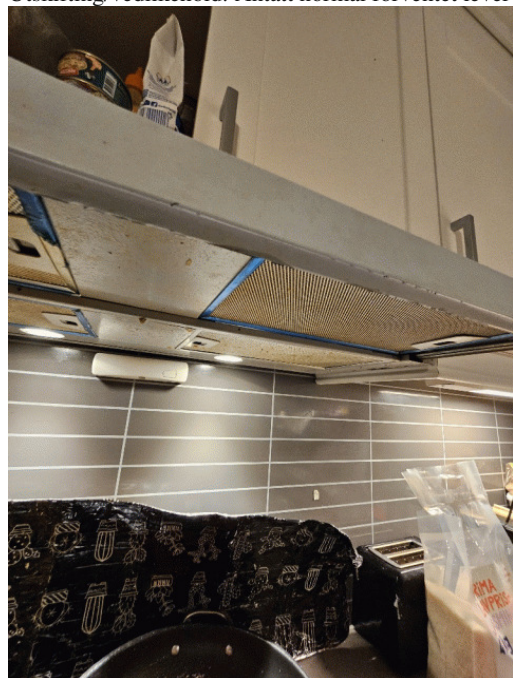
TG 2 6.3 Ventilasjon

Ventilasjonsanlegget var nytt i 2022
 Det var sist inspisert i ukjent år?
 Det var rengjort i ukjent år?
 Boligen har ikke naturlig ventilasjon.
 Boligen har ikke mekanisk ventilasjon.
 Boligen har balansert ventilasjon.
 Det er ikke påvist fukt og mugg i filtre.
 Tilluft, avtrekk og luftutveksling vurderes som tilfredsstillende.

Utskifting/vedlikehold: Avtrekksvifter anbefales skiftet ut etter 15 år.

Utskifting/vedlikehold: Antatt normal forventet lever til før utskifting av balansert anlegg er 15 -20 år.
