BOGERUD

# Paal Bergs vei 5

# Tilstandsrapport

# Andelsnummer 204

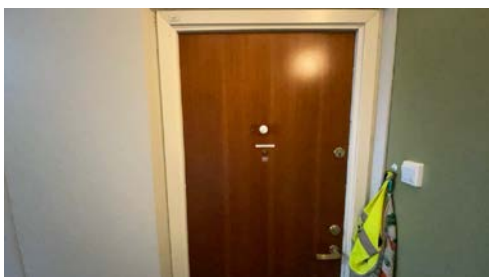
Inngangsdør

Dør til leilighet i finert treverk i teak eller lignende til leiligheten, sikkerhetslås. Merket med brann- og lydklassifisering.

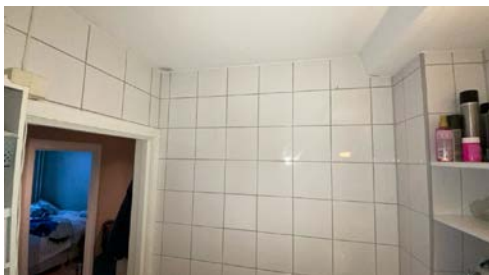
vegger og himling

- Det er vindu/dør med ikke fuktbestandige materialer i våtsonen (ved vask, dusj, badekar, osv.), løsningen eller byggematerialet er uegnet.

Døren bør beskyttes mot fuktpåkjenning, for eksempel ved bruk av dusjforheng eller glassvegg, for å redusere risikoen for fuktskader over tid. Dersom det oppstår skader på døren, må nødvendige utbedringer gjennomføres for å hindre videre skadeutvikling.

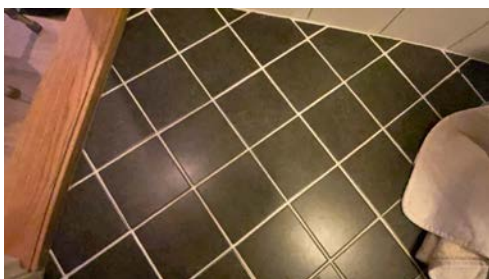
Bad gulv

- Det er påvist at høydeforskjell fra topp slukrist til gulv/synlig topp membran ved dørterskel er mindre enn 25 mm.
- Det er påvist avvik i fallforhold til sluk i forhold til krav i forskrift på byggetidspunktet.

- Til tross for avviket i fall/høydeforskjell til sluk, vil gulvet fortsatt kunne lede vann mot sluket, men med redusert effektivitet. Dette kan potensielt øke risikoen for vannansamling i enkelte områder av badet.

Rommet fungerer med dette fallet selv om det er noe under krav i teknisk forskrift.

Det anbefales også å undersøke hvordan membran er ført opp under terskelen, da utilstrekkelig utførelse kan medføre økt fare for vanninntrengning og skader på bygningsdeler.

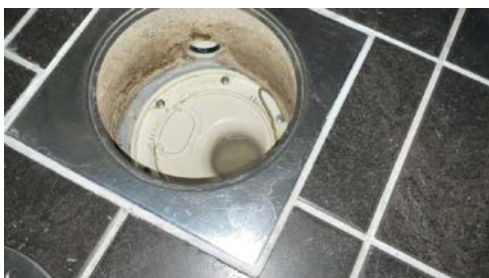
sluk, membran og tettesjikt

Det er et hjelpesluk i dusjen og et sluk under vasken. Man kan se bunnmembran inn under slukets klemring i sluk under vasken, avløpsvann fra vaskemaskinen, dusjen og servanten er innstøpte avløpsrør i påstøp og renner fram til hovedsluket i støpen.

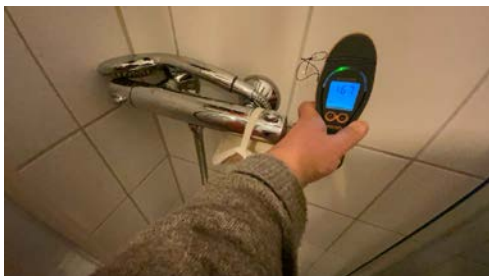
Hulltagning og fuktsøk

Hullboring er ikke utført, det er mur- og betongkonstruksjoner i veggene. Det er utført fuktsøk på overflaten av vegger inne i badet uten utslag for fukt med Protimeter Surveymaster.

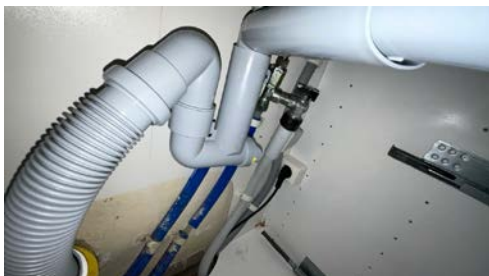
Vannledninger

- Det er ikke behov for utbedringstiltak siden anlegget fungerer i dag, men ut ifra alder kan skader plutselig oppstå på eldre anlegg.

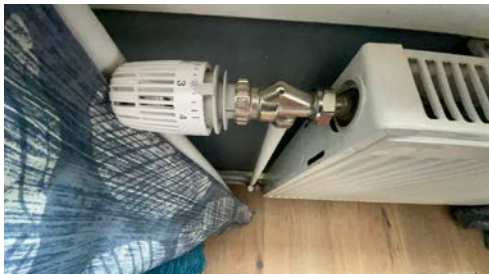
vannbårent varmeanlegg

- Det er ikke behov for utbedringstiltak siden anlegget fungerer i dag, men ut ifra alder kan skader plutselig oppstå på eldre anlegg.

Det anbefales å overvåke tilstanden jevnlig og vurdere utskifting av anlegget ved tegn til svikt, da mer enn halvparten av forventet brukstid er passert. Konsekvensen av å ikke utbedre kan være redusert effektivitet, økt risiko for lekkasjer og plutselige driftsstans, noe som kan føre til dårlig oppvarming og økte kostnader.

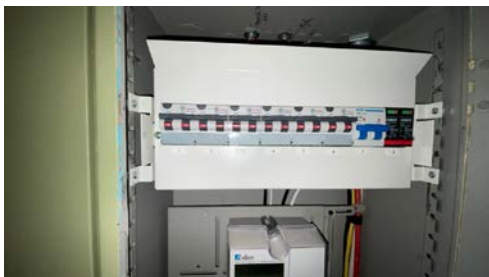
Elektrisk anlegg

Takstingeniør er ikke elektrisk fagmann, anlegget er derfor kun visuelt undersøkt.
