# Tilstandsrapport

Boligbygg med flere boenheter

Helgesens gate 84 E, 0563 OSLO

Befaringsdato: 05.11.2025

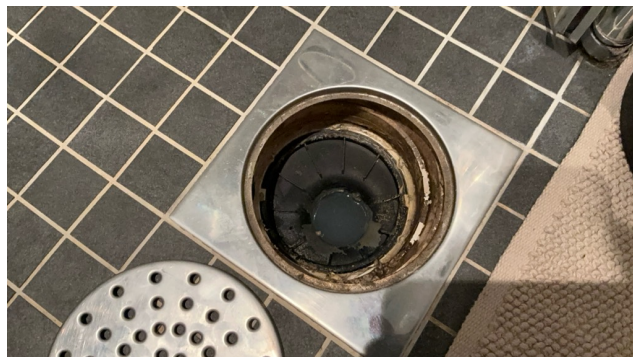
Sluk med klemring og membranmansjett.

Sluk.

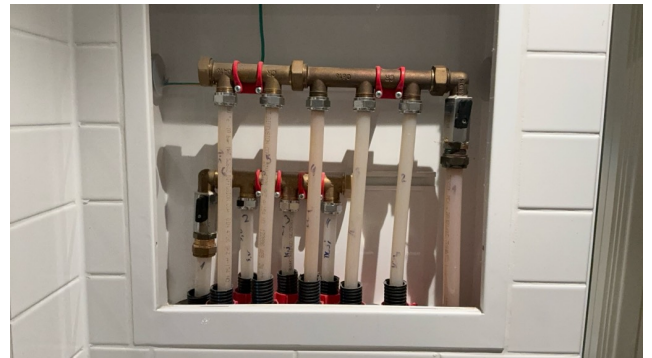
Vannrør bad: Rørskap med samlestokker og stoppekraner. Drensåpning for synliggjøring av eventuelt lekkasjevann. Det er kursoversikt i skapet.

Rørskap på badet.

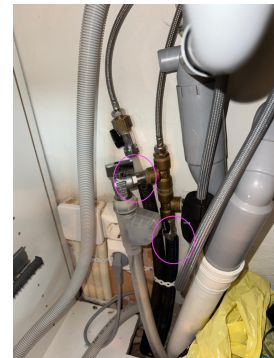
Dette gjelder på kjøkkenet. Uten tettemuffer er det en mulighet for at eventuelle lekkasjer presses ut i benkeskapet i stedet for inn i rørskapet på badet.

Manglende tettemuffer i benkeskapet på kjøkkenet.

- Det må monteres tettemuffer i enden av varerørene.

Gjelder på kjøkkenet. Uten tettemuffer er det en mulighet for at eventuelle lekkasjer presses ut i benkeskapet i stedet for inn i rørskapet på badet.

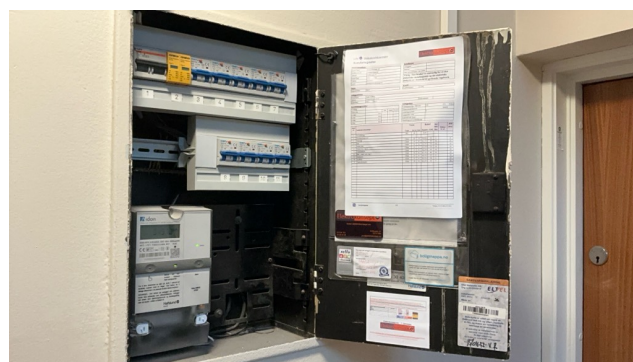
Sikringsskap.
