HØYBRÅTEN

Starveien 18A

# Tilstandsrapport

## BOLIGBYGG MED FLERE BOENHETER

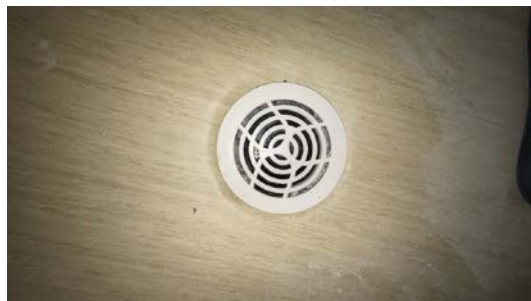
Kontroll av sluk i naborom med åpen vegg.

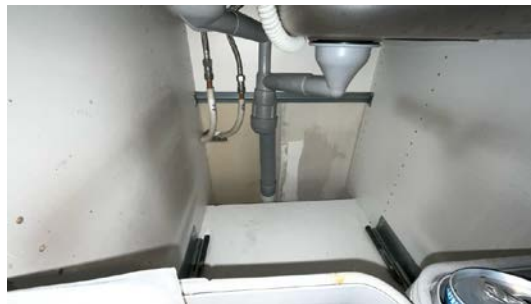
Det bemerkes at bunnledninger ikke er kontrollert, og det er ikke kjent om det har vært foretatt reparasjon/utskifting/rehabilitering av avløps- eller vannledning mellom boligbygget og offentlig nett etter at bygget ble oppført. Hovednettet er som oftest selskapets ansvar. Waterguard i benkeskap på kjøkken bør etableres for god sikring av lekkasjevann.

Besiktigelse av rørøpplagg.

- Det er ikke behov for utbedringstiltak siden anlegget fungerer i dag, men ut ifra alder kan skader plutselig oppstå på eldre anlegg.
- I forbindelse med oppgradering av våtrom vil det være naturlig med utskifting av rør.
- Tidspunkt for utskifting av vannledninger nærmer seg.
