# Tilstandsrapport

Boligbygg med flere boenheter

Rektorhaugen 9 B, 0876 OSLO

Befaringsdato: 12.02.2026

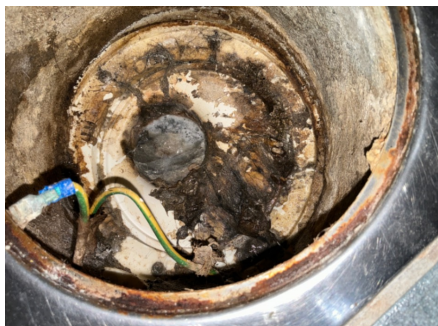
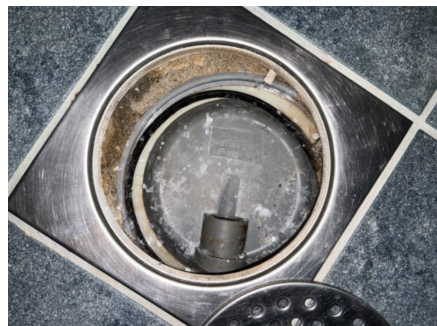
## 1. ETASJE > BAD

- Det er avvik:
- Høydeforskjell mellom topp slukrist og overkant gulv ved døren er lavere enn 25 mm. Dette gjør at nærliggende konstruksjoner er mer utsatt for vannskade, hvis en lekkasje skulle oppstått.
- Fallet mot sluket er ikke tilfredsstillende. Når gulvet utsettes for vann, kan dreneringen begrenses, noe som fører til vannansamlinger. Dette reduserer sklisikkerheten og øker fuktbelastningen på konstruksjoner – både direkte og via fuktig luft.
- Konstruksjonen har passert halvparten av forventet levetid og har bruksslitasje. Alder og bruksslitasje kan øke behov for vedlikehold og tiltak.

- Det er avvik:
- Det er vanskelig å undersøke detaljer i sluket under befaringsen.
- Sluket ligger tett inntil veggen (mindre enn 300 mm). Nær plassering gjør det vanskeligere å få helt tett overgang mellom gulv og vegg. Tettheten kan imidlertid ikke undersøkes visuelt.

- Membranen lar seg ikke kontrollere visuelt, og det foreligger ikke dokumentasjon på utførelse eller oppbygning. Dette medfører usikkerhet knyttet til tetthet og funksjon, og innebærer risiko for skjulte fuktskader med mulig behov for nærmere undersøkelser eller utbedring.

- Membranen har passert halvparten av forventet levetid. Når membranen eldes, svekkes den gradvis og kan utvikle mindre utettheter som slipper fukt ned i konstruksjonen. Hvor raskt dette skjer avhenger av kvalitet, utførelse og bruk, og regelmessig tilsyn er viktig. En full oppgradering med nytt tettesjikt må påregnes på sikt, selv om det er vanskelig å si nøyaktig når.

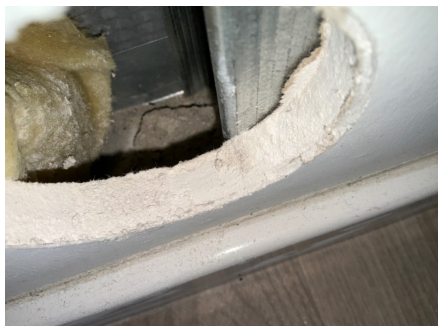
### 1. ETASJE > STUE/KJØKKEN

Undersøkelsen omfatter i hovedsak kontroll for fuktskader i gulvet. Det er utført visuell vurdering uten å flytte inventar eller demontere bygningsdeler. Fuktsøk med overflateindikator er gjort stikkprøvevis ved vanninstallasjoner, men ikke hele gulvet er målt. Innredningen er kun vurdert skjønnsmessig og overfladisk, uten funksjonstesting. Hvitevarer er ikke kontrollert. Egne undersøkelser av slitasje og funksjon anbefales generelt før kjøp.

Uten forsert avtrekk reduseres ventileringen av fuktig luft og matos, noe som kan redusere luftkvaliteten.
