Hans Nordahls gate 26

# Tilstandsrapport

- Boligbygg med flere boenheter
- Hans Nordahls gate 26, 0481 OSLO
- OSLO kommune
- # gnr. 79, bnr. 142, snr. 83

Befaringsdato: 27.08.2025 Rapportdato: 28.08.2025 Oppdragsnr.: 13722-3163 Referansenummer: SR4140  
Autorisert foretak: Øyum Takst og Eiendom AS Sertifisert Takstingeniør: Erik Øyum Vår ref:

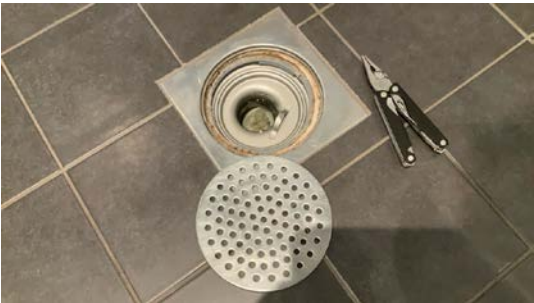
Sluk med klemring.

Membransystemer er i hovedsak skjult i konstruksjonen, men er ofte synlig i sluket. I dette tilfellet er det ikke synlig membranmansjett nede i sluket. Vurderingen er basert på alder og eventuell dokumentasjon.

Sluk.

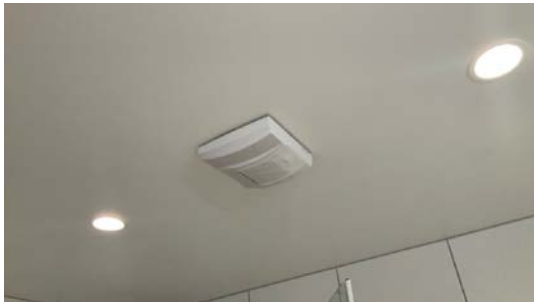
Avtreksventil tilkoblet balansert ventilasjon. Overstrømmingsspalte under baderomsdøren.

Test av avtrekk. Papiret henger.

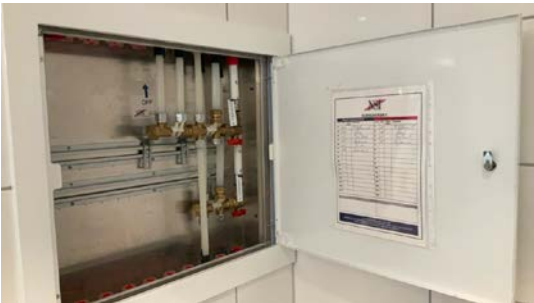
Vannrør kjøkken: Rør i rør i benkeskap. Det er montert lekkasjestopper i benkeskapet. Det er stoppekraner til blandebatteri. Bod: Rørskap til det vannbårene anlegget. Det er stoppekran og regulator i skapet. Bad: Rørskap med samlestokker og stoppekraner. Det er avrenning fra rørskapet for synliggjøring ev eventuelt lekkasjevann. Det er kursoversikt i skapet.

Rørskap bad.

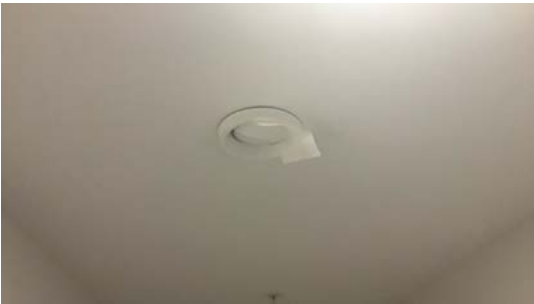
Balansert ventilasjon. Avtrekksventiler er plassert i bod og bad. Ventilator på kjøkkenet. Tilluftsventiler i stue og soverom. Overstrømmingsspalter under dørene.

Test av avtrekk i boden.

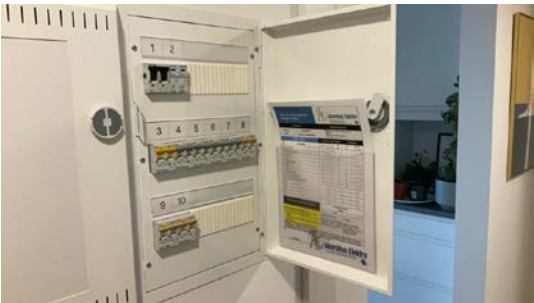
Sikringsskap.

TG 0
