# Tilstandsrapport

Eiet seksjon i boligbygg med flere boenheter

Hovinveien 37 F, 0576 OSLO

gnr. 128, bnr. 156, snr. 49

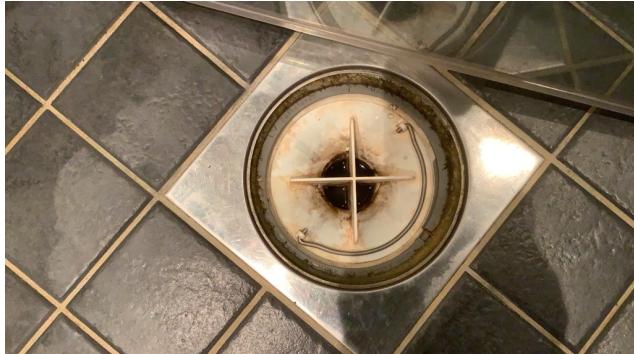
6. ETASJE > BAD/VASKEROM

## ! TG 1 Sanitærutstyr og innredning

Dusj på gulv med dusjdører i herdet glass. Servant med skapinnredning. Klosett med veggengt klosettskål og innebygget sisterne. Opplegg for vaskemaskin. Det ble ikke registrert løsning for å synliggjøre eventuell lekkasje fra sisterne, men det skal være etablert annen løsning for lekkasjebann i baderomskabin. SINTEF Teknisk godkjenning av baderomskabin.

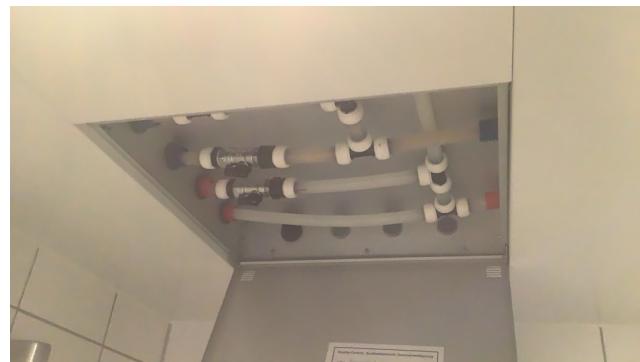
## ! TG 1 Vannledninger

Felles hoved vann tilførselsrør i kobber lagt skjult i kanaler. Vanninstallasjoner i leiligheten montert med "rør i rør" system (PEX). Fordelingsskap med stoppekraner i tak på bad.

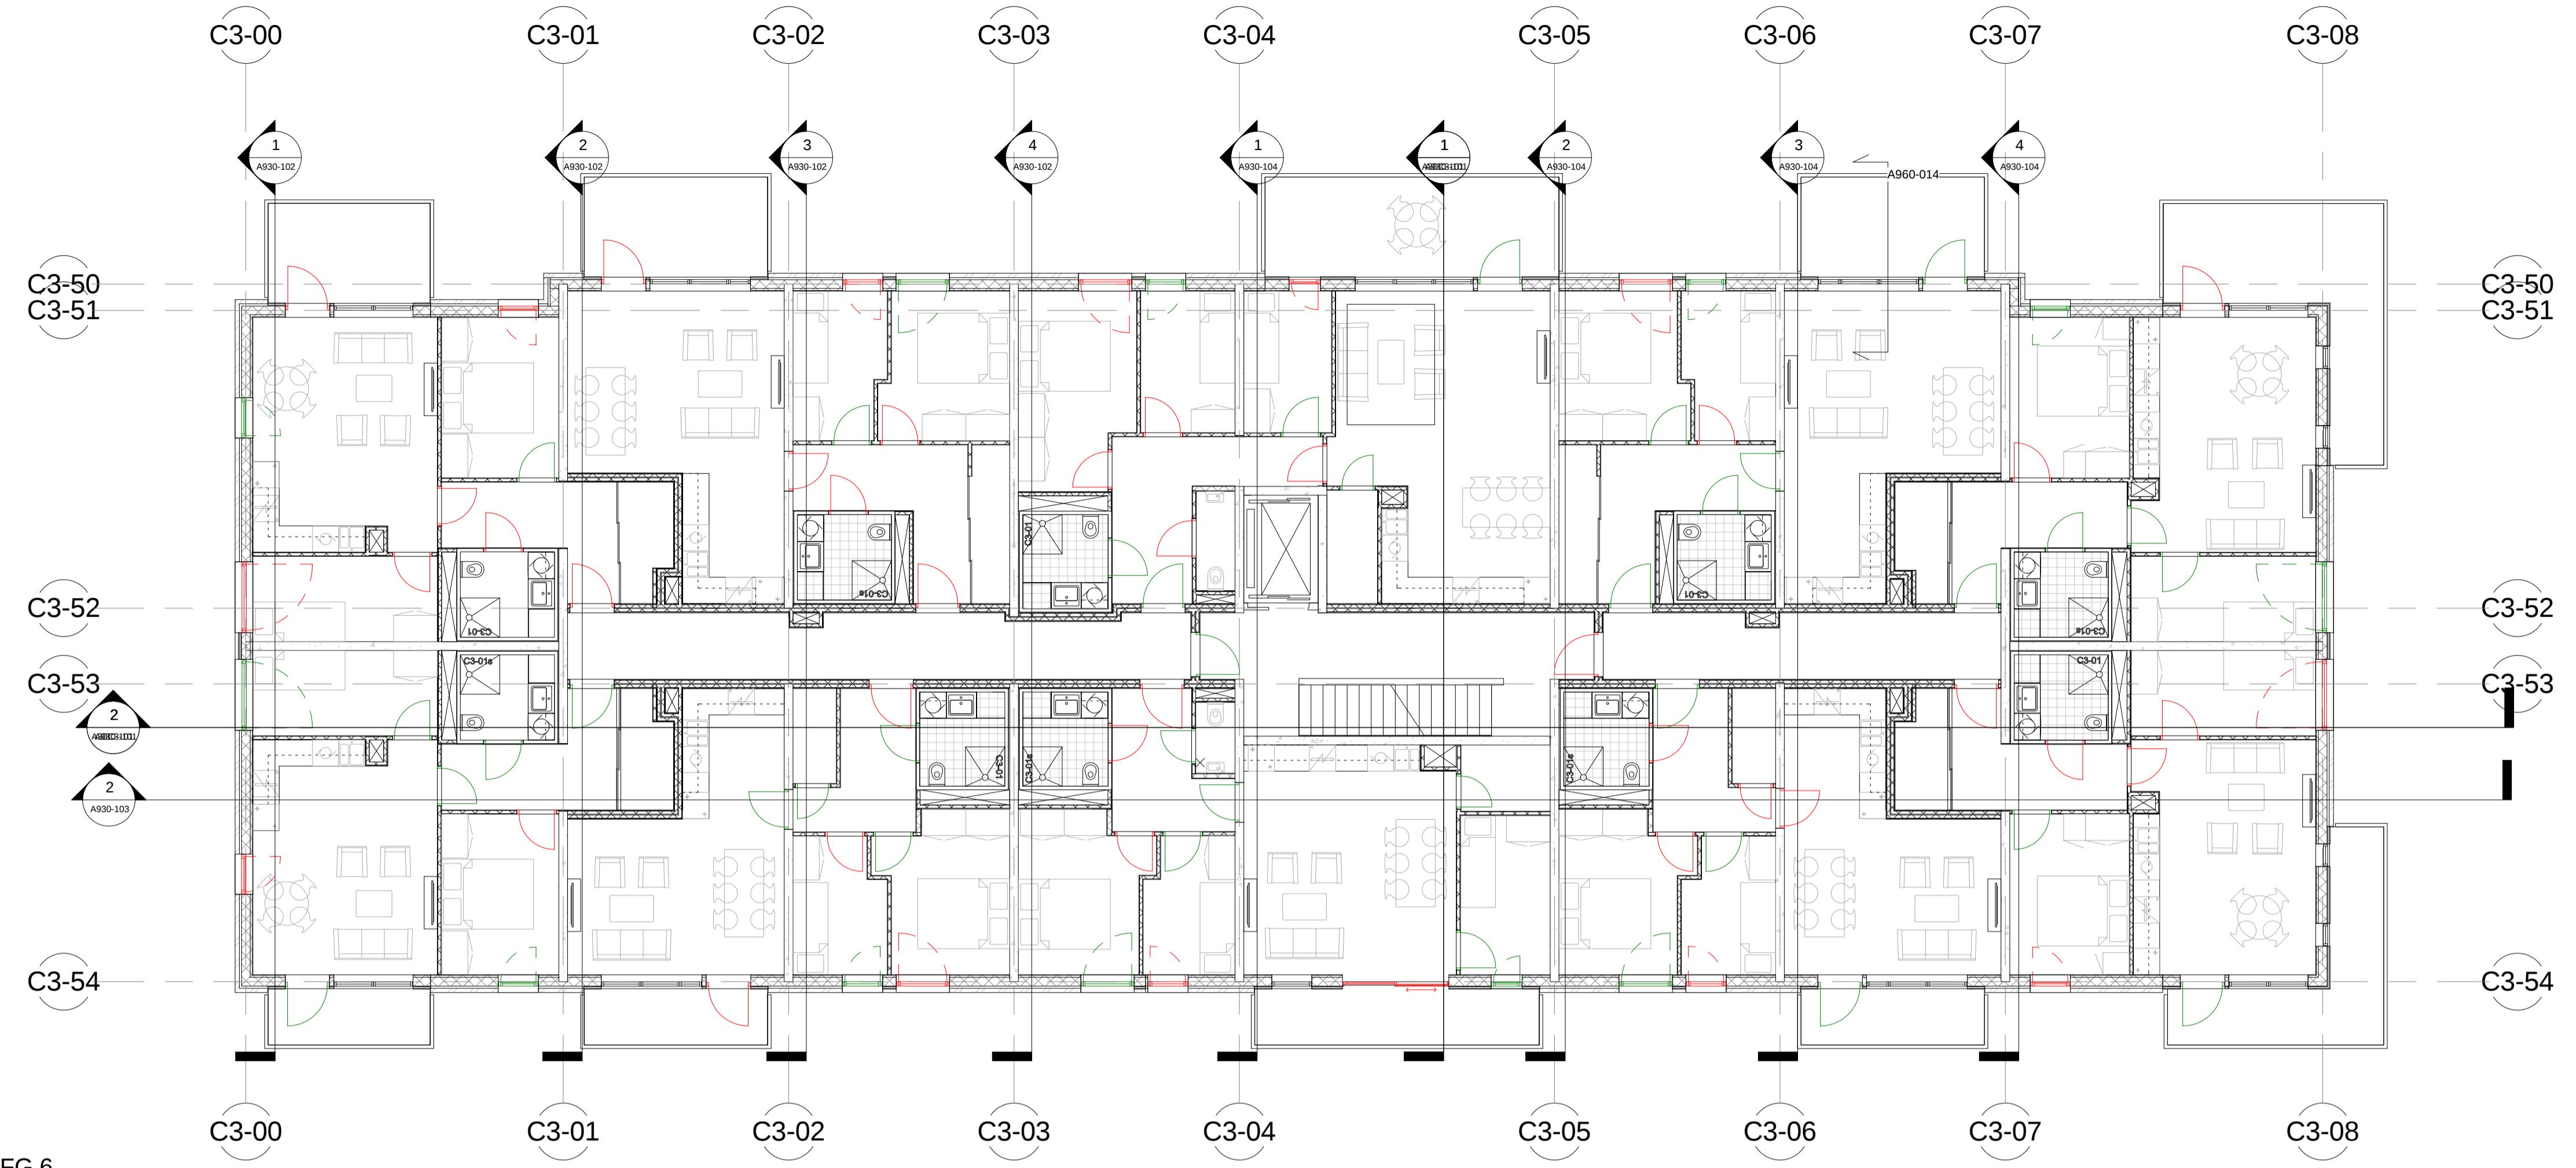
1 Hus C3 FG 6  
1 : 100

Merknad:  
Endret antall balkonger og størrelse
