Jess Carlsens gate 12

Velkommen til  
din nye bolig

# Tilstandsrapport

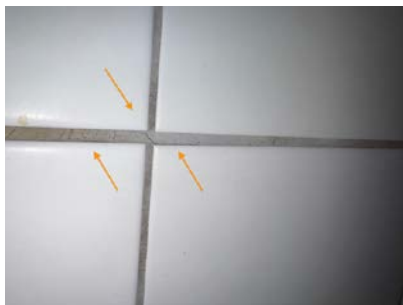
- Det er påvist at flisfuger har riss/sprekker.  
Vegg på badet har en sprukket flis i hjørnet bak toalettet, helt ned mot gulvet.

Det observeres også en del riss i flisfuger.

Badet fungerer med påviste avvik, men riss kan utvide seg og vil også gi noe mer fuktgjennomtrengning inn på bakenforliggende konstruksjoner.

Sprekk i flis.

Riss i veggfliser.

Bytte av flis forutsetter at man får tak i samme type flis. Dette kan være vanskelig. Et annet moment er også faren for at man kan skade underliggende membran ved fjerning av ødelagt flis. Kontakt flislegger for eventuell utbedring. Det andre alternativet er å bare la flisen ligge som den er.

Utbedring av riss i flisfuger kan utføres ved å skrape ren flisfugene og fuge på nytt. Vær oppmerksom på eventuell fargeforskjell. Utbedring bør utføres av flislegger.

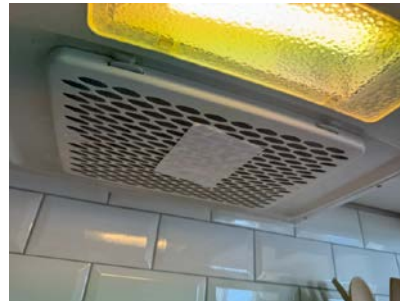
Ventilator tilkoblet kanal.

Test av avtrekk.
