Emilie Haugs vei 45B

Velkommen til  
din nye bolig

# Sammendrag av boligens tilstand

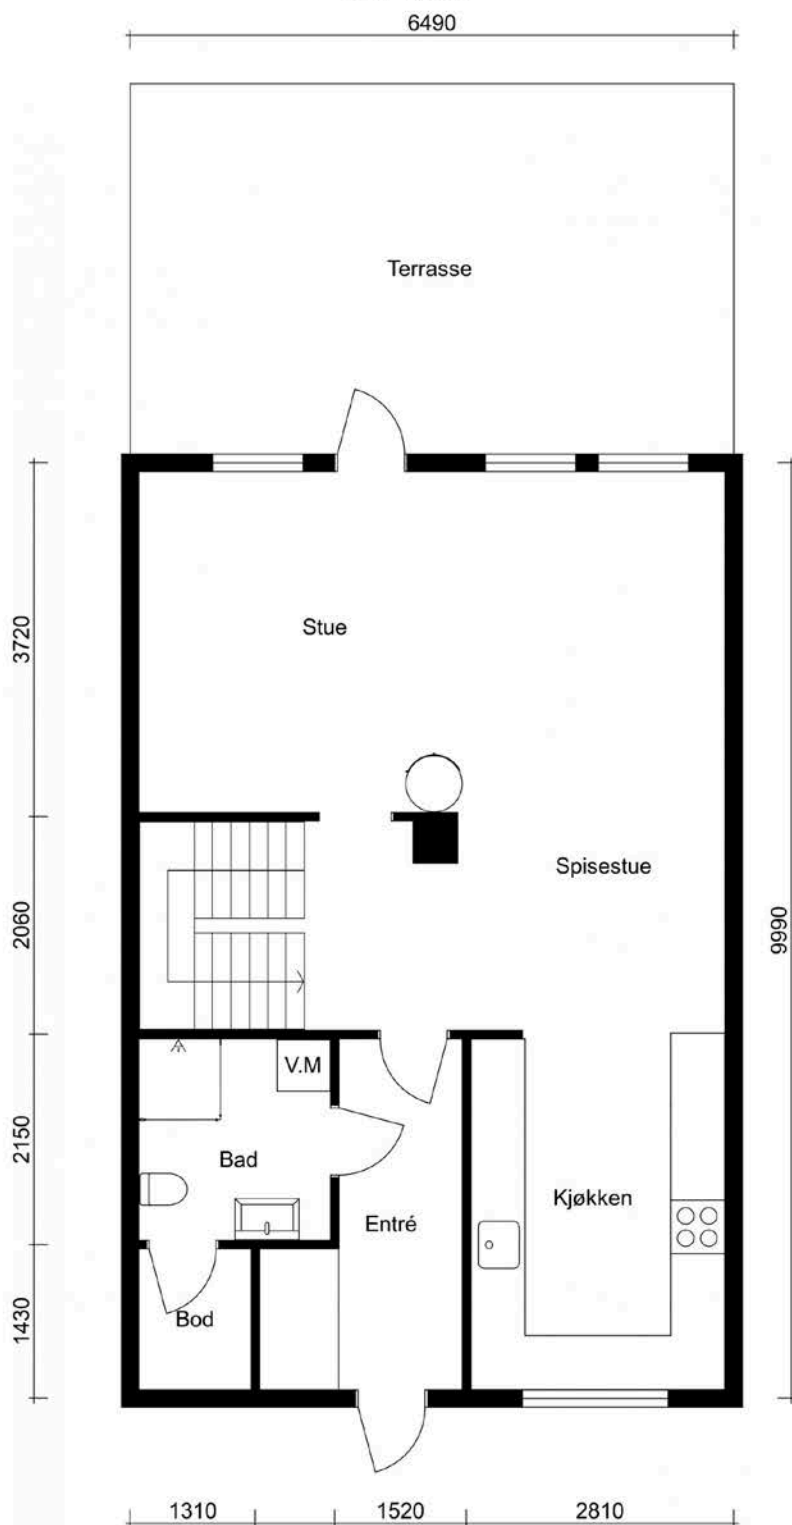
## 1. Floor

Planskissen er ikke målbart, kun ment som illustrasjon.  
Mål er innvendige og noe avvik kan forekomme. Det tas ikke ansvar for evt. feil. Innredning og møbler er plassert for å illustrere og kan avvike fra den faktiske innredningen.

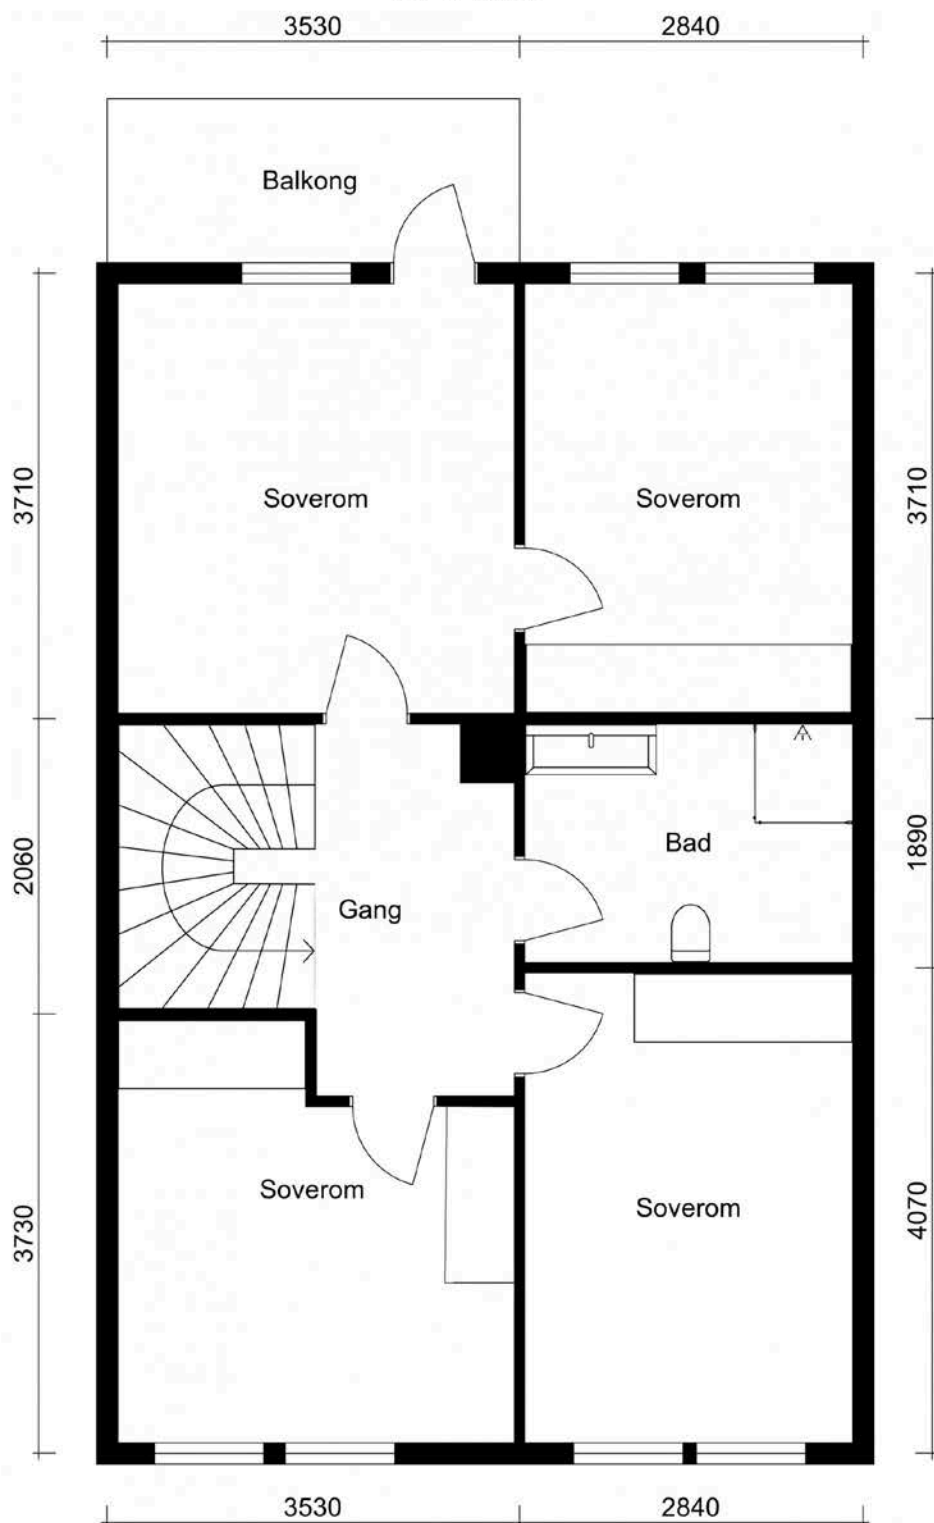
## 2. Floor

Planskissen er ikke målbart, kun ment som illustrasjon.  
Mål er innvendige og noe avvik kan forekomme. Det tas ikke ansvar for evt. feil. Innredning og møbler er plassert for å illustrere og kan avvike fra den faktiske innredningen.

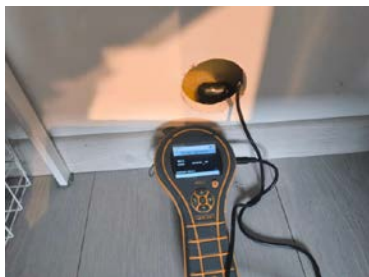
Hulltaking er foretatt uten å påvise unormale forhold. Hulltaking er foretatt ved/i Soverom. Fuktivotemåling (vekt%) i konstruksjonen ble målt til 0.

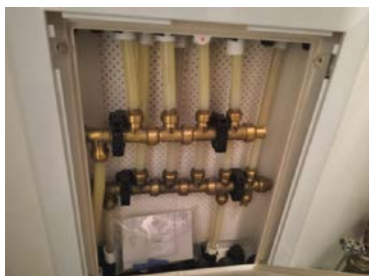
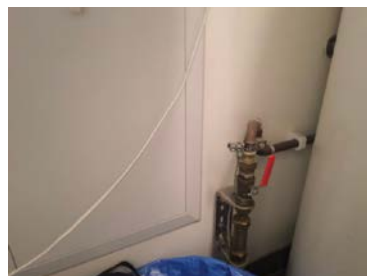
Type rør: Innvendige vannledninger er av plast (rør-i-rør).  
Alder: 2012  
Synlighet: Anlegget er i hovedsak skjult.  
Hovedstoppekran: Hovedstoppekranen er lokalisert og enkelt funksjonstestet.  
Lekkasjesikring: Lekkasjevann føres til sluk på badet

Der innvendige vannrør er synlige, er det gjort en enkel visuell vurdering. Undersøkelsen er utført uten spesialkompetanse på rørinstallasjoner, og det kan være forhold som ikke oppdages. Der rør er skjult, baseres vurderingen på alder. Vanntrykk er enkelt testet ved å åpne to tappesteder samtidig, men uten å måle faktisk trykk. For en teknisk kontroll anbefales vurdering av kvalifisert fagperson.
