LIKE VED VESTKANTEN

Loddefjordveien 34

# Lækker 3-roms med innglasset, vestvendt altan. Varme, nett og varmtvann med mer inkludert. Heis og 2 boder. Ingen dokumentavgift!

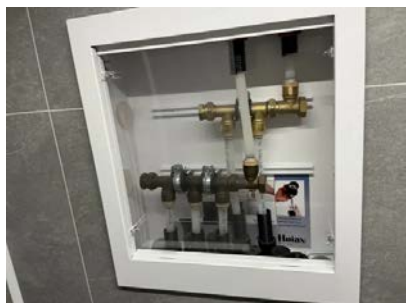
## 6.6 Vannledninger

Type anlegg Kobber, Rør i rør system

«Rør i rør» vannforsyning til bad. Vannrør av kobber på bad og bod/vaskerom.

Vannrør av kobber er fra byggeåret, og har nådd en alder hvor det vil være økt risiko for lekkasjer (TG 2)

Ikke funnet akutte behov for tiltak.

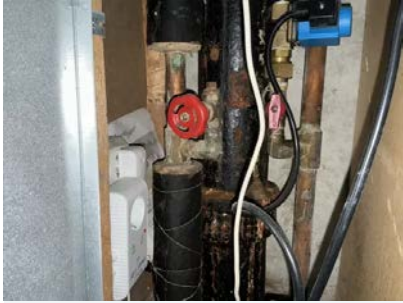
Stoppekran.

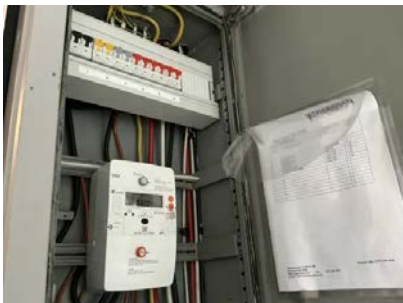
## 6.7 Elektrisk

Er det foretatt kontroll av det lokale el-tilsyn eller utført utvidet el-kontroll i løpet av de siste 5 år?	Nei
Type sikringer	Automatsikringer
Har eier opplyst om arbeider utført etter opprinnelig byggeår?	Ja
2024: Ny innmat i sikringskap.	
Er det manglende samsvarserklæring på arbeider utført etter 01.01.1999?	Ja
Ikke fremvist dokumentasjon på hovedinnstallasjon utover nye kurser i sikringskap.	
Er det manglende kursfortegnelse?	Nei
Er det manglende samsvar mellom kursfortegnelse og antall sikringer?	Nei
Er det tegn på varmgang (termiske skader) på kabler, brytere, downlight, stikkontakter, og elektrisk utstyr?	Nei
Er plugg (støpsel) på berederen brunsvidd?	Ikke relevant, bereder ikke installert
Er kabler tilstrekkelig festet?	Nei

Er det tegn til at kabelinnføringer og hull i inntak og sikringsskap ikke er tette?	Nei
Spørsmål til eier: Løses sikringene ofte ut?	Nei
Spørsmål til eier: Har det vært brann, branntilløp eller varmgang i anlegget?	Nei
<b>Oppsummering av elektrisk</b>	
<p>Dette er en forenklet kontroll begrenset til de spørsmål og undersøkelser som forskrift til avhendingslova (tryggere bolighandel) § 2-18 inneholder. Dette kan ikke sammenlignes med en kontroll utført av offentlig myndighet (Det lokale eltilsyn) eller registrert elektrovirksomhet, og en bygningssakkyndig har verken kompetanse eller lov til å foreta en slik kontroll. Tilstandsgraden er vurdert ut fra den forenklede og begrensede kontrollen som forskriften inneholder. El-anlegget kan ha feil og mangler som en slik forenklet undersøkelse ikke vil avdekke. Vær derfor oppmerksom på denne risikoen, og søk videre veiledning eller få en fullstendig kontroll utført av registrert elektrovirksomhet.</p>

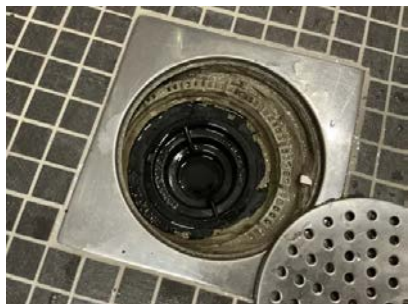
## 6.10 Våtrom: Bad

Er det påvist avvik i krav om høydeforskjell på tettesjikt/fall til sluk? Ja

Det er ikke etablert noen drengåpning for synliggjøring av eventuell lekkasje fra innebygget sistene, og det er ikke framlagt noen dokumentasjon på annen godkjent løsning (TG 2)

Fungerer med dette avviket. Ikke behov for akutte tiltak.
