Tvetenveien 231

Velkommen til
din nye bolig

- Andelsleilighet
- Tvetenveien 231, 0675 OSLO
- OSLO kommune
- # gnr. 142, bnr. 36
- # Andelsnummer 402

Befaringsdato: 24.03.2026

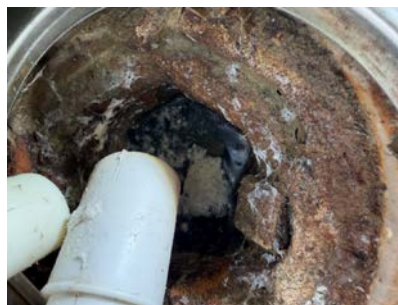
Redusert fall mot opprinnelig støpejernssluk med rustangrep.

Rommet er i daglig bruk men ved endret bruk kan skader oppstå. Dusjkabinett bør benyttes.

Rust i støpejernssluk

- Våtrommet må totalrenoveres. Alle forhold med tettesjikt, våtsone, sluk m.m. må dokumenteres.

Kostnadsestimat: 200 000 - 500 000

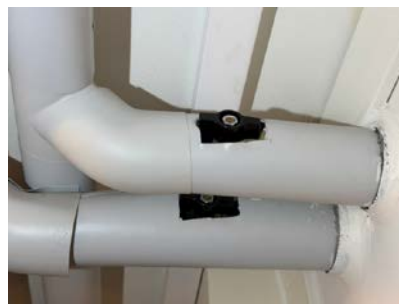
Stoppekraner rett utenfor entredøren i himling.

- Det er ikke behov for utbedringstiltak siden anlegget fungerer i dag, men ut ifra alder kan skader plutselig oppstå på eldre anlegg.
- I forbindelse med oppgradering av våtrom vil det være naturlig med utskiftning av rør.

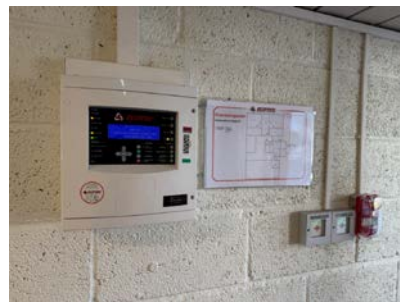
Felles brannvarslingsanlegg i bygget
