Radarveien 33

# Nydelig og særdeles lys 3-roms med vestvendt balkong og herlig utsikt | Ypperlig intern beliggenhet | Oppusset 2020-2026

# OM EIENDOMMEN

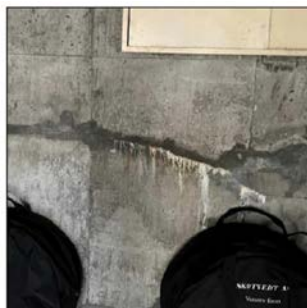
Bilde 5: Riss med saltutslag i bakvegg

«[...]Garasjer tilhørende felt B har registrert svikt, med utbøying, i støpt bakvegg som gir etter for jordtrykk. Samtlige garasjeplasser er ikke tilpasset dagens plassbehov, som begrenses av eksisterende fundamenter mellom hver garasjeplass[...].»

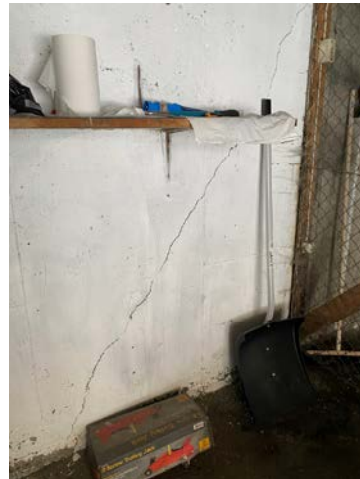
Bilde: OBOS Prosjekt

«[...] Betongrapporten, Multiconsults rapport og notat (28.11.22) fra OBOS Prosjekt viser til riss, sprekker, høyt vann- og jordtrykk som er gjeldende forhold for garasjen. Dette gjelder spesielt bakre langvegg nærmest Radarveien 66 og 68. Bakre vegg har en utbøying, som trolig kan relateres til det høye vann- og jordtrykket, som er utdypet i notat (28.11.22) og betongrapport. Det er, igjennom betongundersøkelser og tegningsgrunnlag, avdekket at betongveggene ikke inneholder armering, som i kombinasjon med høyt vann- og jordtrykk, kan ha forårsaket utbøying av bakre vegg. Det høye vanntrykket er også synlig i form av saltutslag, som følge av fuktinnslag igjennom betongen [...]

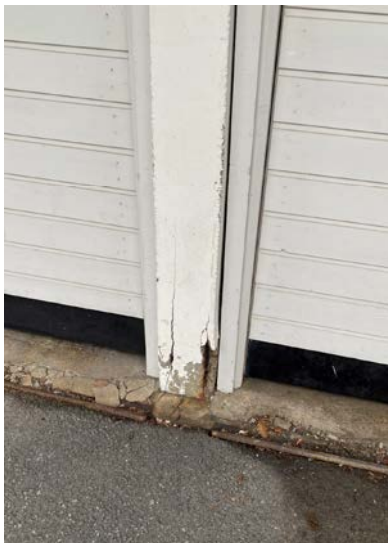
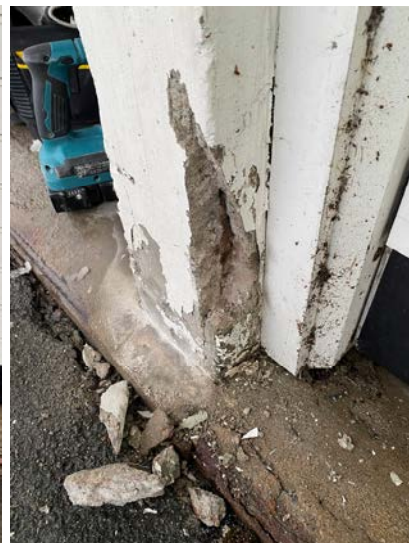
Bilde: OBOS Prosjekt

«[...] Kloridanalysene viser til verdier over kritiske grenseverdier etter Norsk Standard «NS 3420». Verdiene er spesielt høy i garasjetype C sine støttesøyler, som antas støtter overliggende takutstikk og fasadens teglforblending. Også betongrapportens bildevedlegg viser til store skader, med delaminering av søylenes betongkonstruksjon[...].»

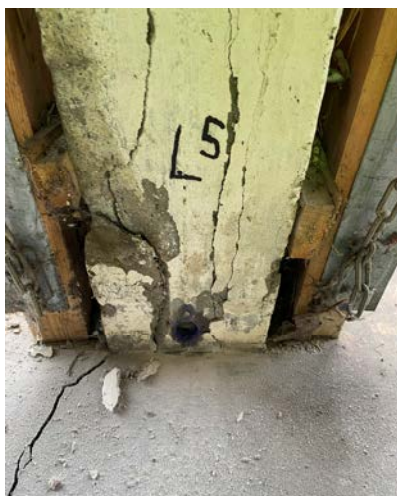
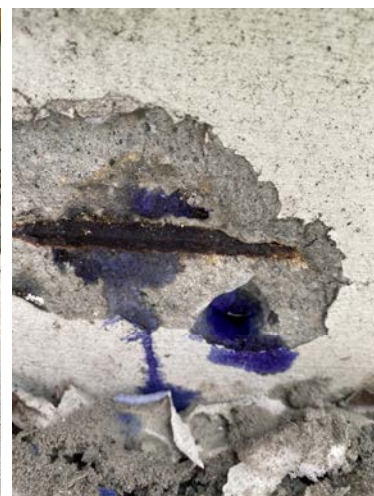
Bilde: OBOS Prosjekt

«[...] Kloridanalysene viser til verdier over kritiske grenseverdier etter Norsk Standard «NS 3420». Verdiene er spesielt høy i garasjetype C sine støttesøyler, som antas støtter overliggende takutstikk og fasadens teglforblending. Også betongrapportens bildevedlegg viser til store skader, med delaminering av søylenes betongkonstruksjon[...].»
