# Holstangen 19

Enebolig  
Holstangen 19, 2080 EIDSVOLL  
EIDSVOLL kommune  
gnr. 58, bnr. 15

Befaringsdato: 06.01.2026    Rapportdato: 15.01.2026    Oppdragsnr.: 11337-1641    Referansenummer: BT3065  
Autorisert foretak: Verdico AS    Sertifisert Takstingenør: Kenneth Gulbrandsen    Vår ref: Kenneth Gulbrandsen

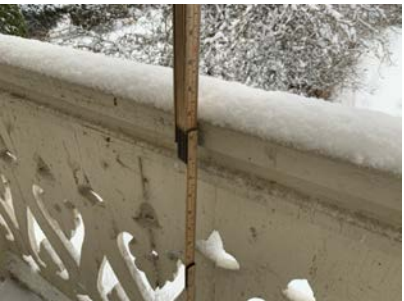
Rekkvershøyde er ca 83 cm.

- Det er ikke krav om utbedring av åpninger i innvendige trapper opp til dagens krav.
- Håndløper på innvendig trapp bør monteres, men det var ikke krav på byggetidspunktet.
- Innhent nytt brannslukningsutstyr.
- Det er ikke krav om utbedring av rekkverkshøyde opp til dagens forskriftskrav.
- Det bør gjennomføres radonmålinger.
- Innhent en kvalifisert elektrofaglig person for å kontrollere det elektriske anlegget.
