# Tilstandsrapport

Enebolig

Galtenesvegen 113, 5918 FREKHAUG

Befaringsdato: 04.06.2025

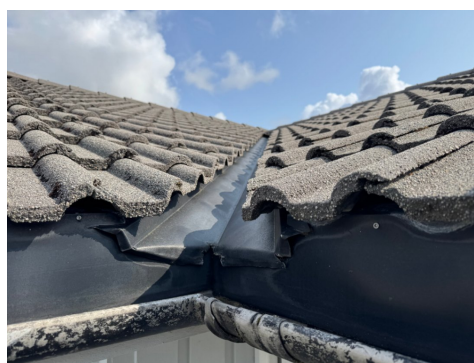
- Mer enn halvparten av forventet brukstid er passert på undertak.
- Det er påvist andre avvik:

Takteking sett fra stige.

- Andre tiltak:
- Når takteking og undertak begynner å bli gamle, øker risikoen for lekkasjer, noe som kan føre til omfattende og kostbare reparasjoner av underliggende konstruksjoner dersom en ikke foretar tiltak på konstruksjonene før dette oppstår.

Vindskibord bør lokal utbedres, ev. skiftes v/ behov.

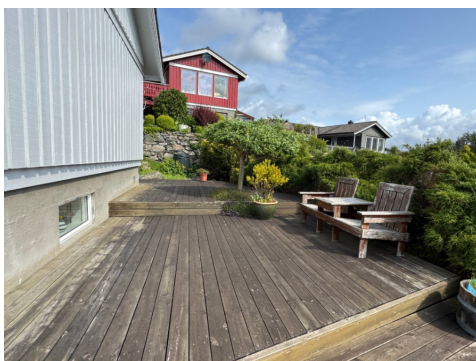
Terrasse med utvendig adkomst.

Overvåk tilstanden på trevirke, foreta utbedringer v/ behov. Tidspunkt for eventuell utskifting av utvendig trevirke er vanskelig å anslå da dette vil variere ut i fra klimatiske forhold, vedlikeholdintervall etc.

Det bør monteres rekkverk v/ nivåforskjell.

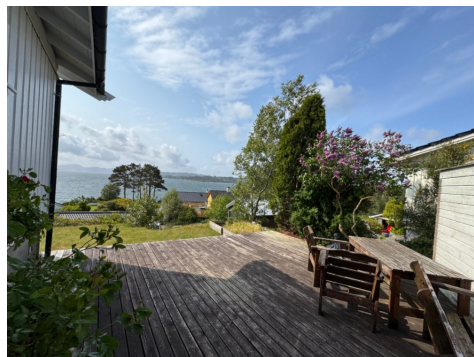
Terrassen har behov for renovering.

Terrasse med utvendig adkomst.

**Kostnadsestimat: 10 000 - 50 000**

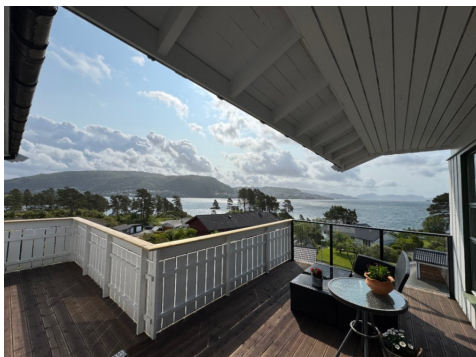
Altan med utgang fra stue.

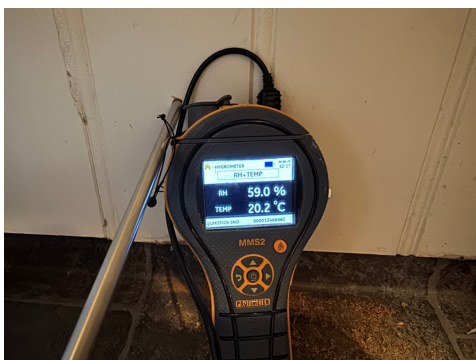
Måling av relativ luftfuktighet.

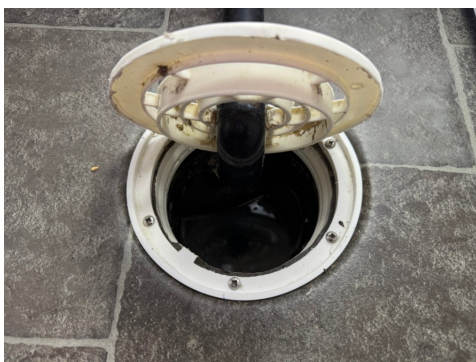
U-ETG > VASKEROM (7,8 M<sup>2</sup>)

Plastsluk i gulv.

- Overvåk tilstanden jevnlig. For å få tilstandsgrad 0 eller 1 må tettesjiktet skiftes ut, men tidspunktet for når dette er nødvendig er vanskelig å si noe om.

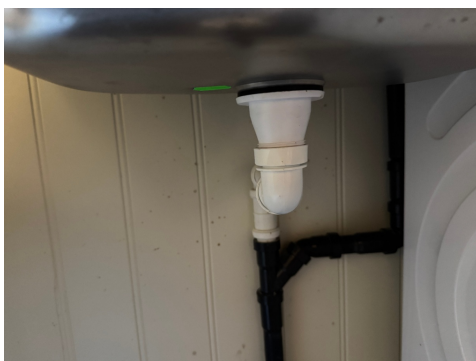
U-ETG > VASKEROM (7,8 M<sup>2</sup>)

Røropplegg under vask.

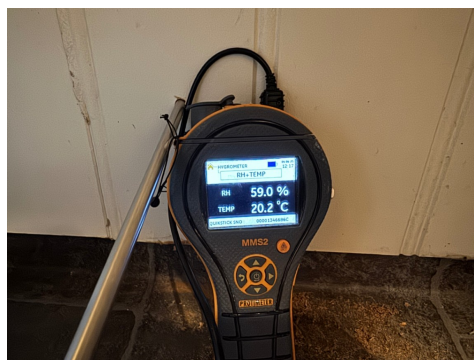
HOVED-ETG > BAD (7,5 M<sup>2</sup>)

Måling av relativ luftfuktighet.

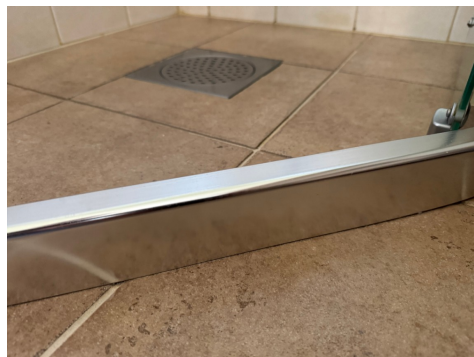
HOVED-ETG > BAD (7,5 M<sup>2</sup>)

Det er oppkant på dusjhjørne slik at dusjvann holder seg i dusjsone.

Fallforhold til slukene bør utbedres. Det vil imidlertid sjelden være økonomisk rasjonelt som et enkeltstående tiltak å foreta utbedring av fallforhold på badegulv på ett bad som er eldre enn 10 år. Fallforhold må utbedres for å lukke TG 3 avvik.

Kostnadsestimat: 10 000 - 50 000

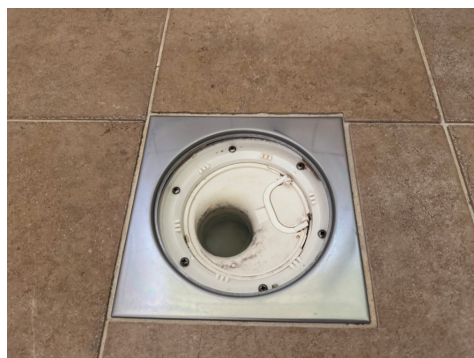
Plastsluk i dusjsone.

Selv om det monteres lukket dusjkabinett, er det viktig å være klar over at de fleste vannskader på bad oppstår i overgangen mellom sluk og gulv. Dette området er spesielt utsatt, og små lekkasjer kan føre til store skader over tid. Derfor er det viktig å foreta jevnlig kontroll og grundig rengjøring av sluket. På den måten kan du oppdage tegn på slitasje eller tette avløp i tide – og forhindre kostbare skader.

Innhent dokumentasjon om oppbygging av kasse bak toalett, om mulig. Det bør monteres membran i kasse bak toalett v/ en eventuell oppgradering.

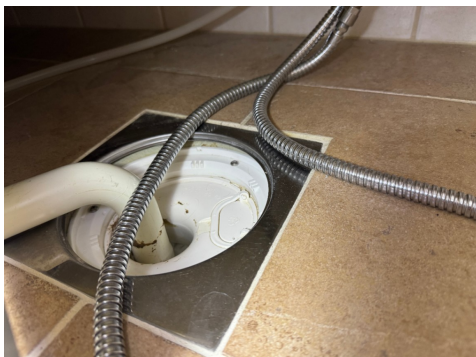
HOVED-ETG > BAD (7,5 M<sup>2</sup>)

Plastsluk i gulv v/ badekar.

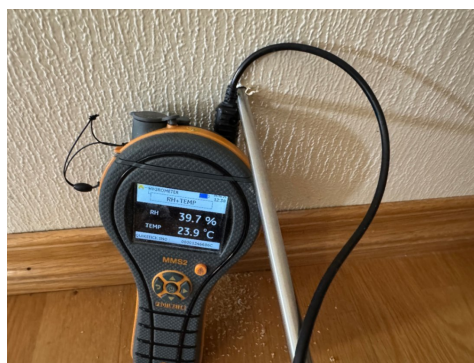
Måling av relativ luftfuktighet.

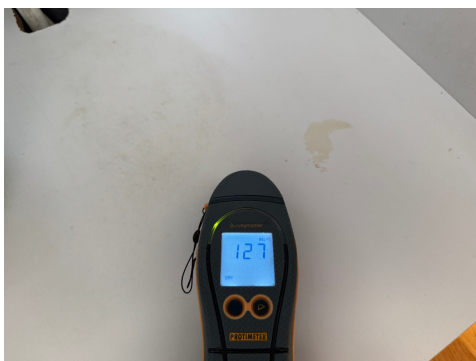
Ingen forhøyede fuktverdier ble registrert i kjøkkenbenken.

Generell oppgradering, ev. utskiftninger må påregnes for å lukke avviket.

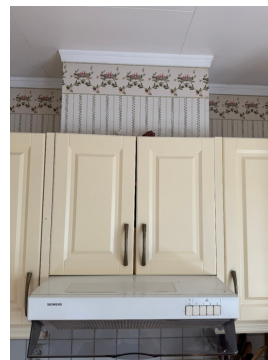
Kjøkkenventilator.

Pga ventilators alder må det påregnes vedlikehold, ev. utskiftninger v/behov.

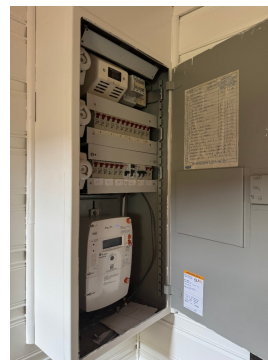
Det har ikke vært utført BKK el-kontroll de senere årene. Forskrift om elektrisk lavspenningsanlegg anbefaler at det blir foretatt regelmessig ettersyn av det elektriske anlegget hvert tiende år. På bakgrunn av overnevnte forhold anbefaler jeg en gjennomgang av det elektriske anlegget.

Sikringsskap i hall/trapperom.

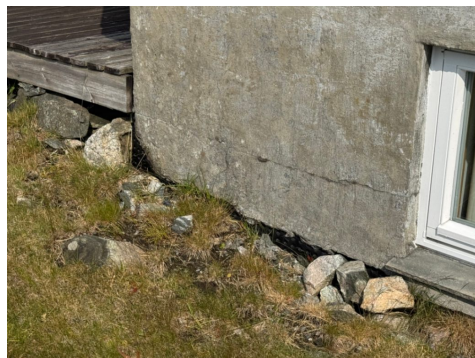
Synlig knotteplast inntil grunnmuren.

- Drenering må skiftes.

**Kostnadsestimat: Over 300 000**
