FREKHAUG

Galtenesvegen 113

Velkommen til  
din nye bolig

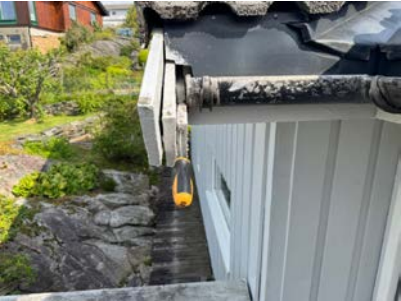
Lokal råte i nedre del av vindskibord.

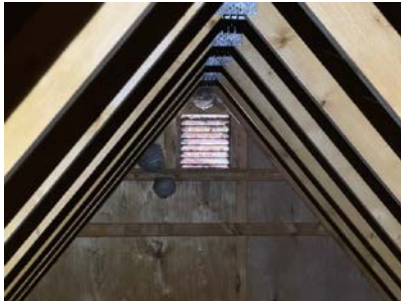
Vepsebol v/ ventil. Ikke tegn til aktivitet på befaringsdagen.

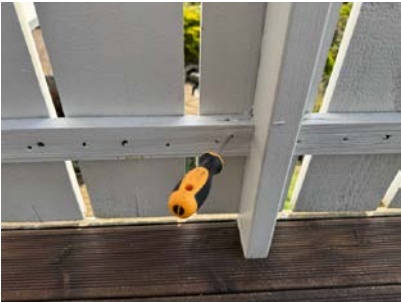
Råte i lekte.

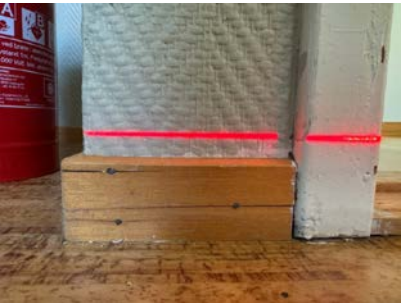
Bilder viser skjevheter i gulv på det ene soverommet i hoved-etg.

- For å få tilstandsgrad 0 eller 1 må høydeforskjeller rettes opp. Det vil imidlertid sjelden være økonomisk rasjonelt som et enkeltstående tiltak i en bolig som dette. Dersom boligen en gang skal renoveres, kan man vurdere slike tiltak.

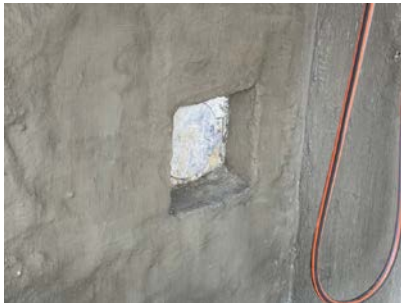
Feieluke v/ inngangsparti.

Pga pipens alder bør det foretas jevnlig kontroll av pipeløp og det bør foretas piperehabilitering v/behov.

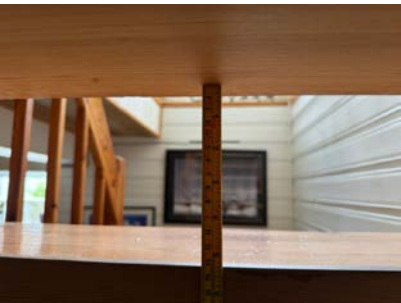
Åpninger mellom trinnene er større enn 10 cm. Barnesikringslist bør monteres.

Det bør monteres barnesikringslist mellom trinnene. Barnesikringslist reduserer åpningen mellom trinnene, og hindrer små barn i å komme mellom trinnene.

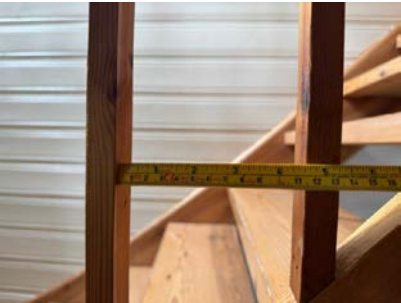
Åpninger i rekkverk er større enn 10 cm.

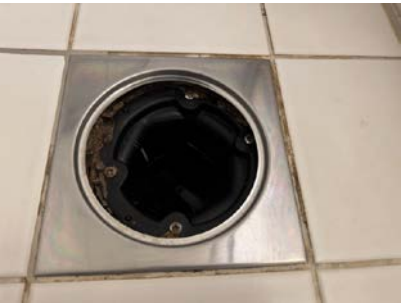
Eldre plastsluk i dusjsone.

Det er opp til ny eier å vurdere oppgradering. For å oppfylle dagens krav til våtrom, medfører dette betydelige utgifter. Det anbefales også å skifte, vann- og avløpsledninger og sluk i forbindelse med en eventuell oppgradering. Dersom våtrommet har varmekabler bør disse også skiftes v/ oppgradering.

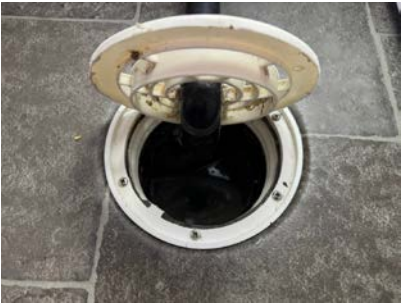
Plastsluk i gulv.

- Overvåk tilstanden jevnlig. For å få tilstandsgrad 0 eller 1 må tettesjiktet skiftes ut, men tidspunktet for når dette er nødvendig er vanskelig å si noe om.

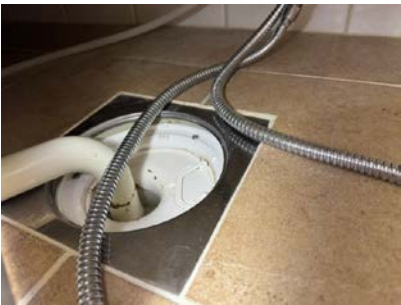
Plastsluk i gulv v/ badekar.

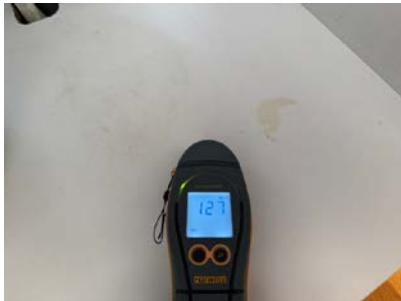
Ingen forhøyede fuktverdier ble registrert i kjøkkenbenken.
