# Hovinåssvingen 12

# Oppussingsobjekt - Enebolig over 3 plan - Stor tomt på 1356 m<sup>2</sup> -Kort vei til skole, barnehage og offentlig kommunikasjon

Befaringsdato: 03.03.2026

Rapportdato: 11.03.2026

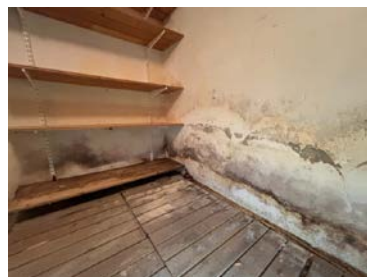
Saltutslag i kjeller
