# Tilstandsrapport

Boligbygg med flere boenheter

Munkebekksmauet 12, 5011 BERGEN

Befaringsdato: 06.03.2025

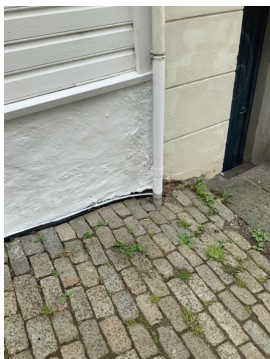
Takrenner og nedløp i plast. Takvann blir ledet under grunnen, antatt inn på kommunalt avløpsnett.

- Overvåk tilstanden jevnlig. For å få tilstandsgrad 0 eller 1 må beslag/renner/nedløp skiftes ut, men tidspunktet for når dette er nødvendig er vanskelig å si noe om.

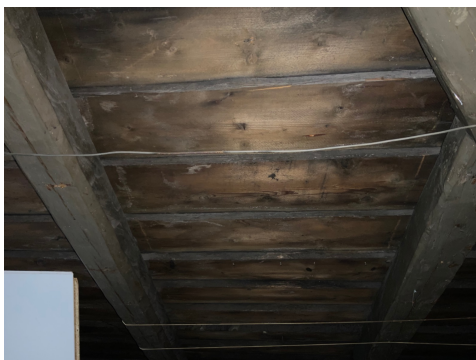
Befart område har god kvalitet på taksperrer og bærende undertak (taktro).

Det er ikke behov for utbedringstiltak.

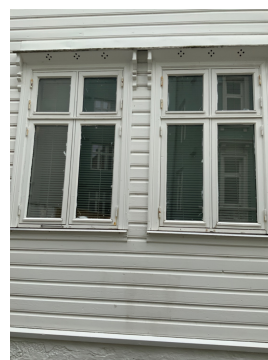
Noen vinduer har behov for vedlikehold innvendig grunnet fuktmerker.

Kan skyldes kondens, kombinert med åpen posisjon ved regn.

Vinduer med gjennomgående sprosser.

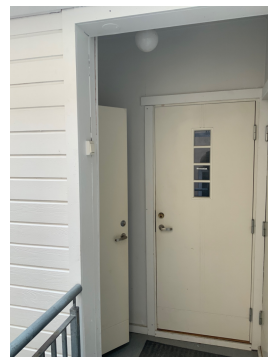
Inntrukket inngangsparti som beskytter dørene for vær og vind.

Området er lite med tanke på at det er inngang

til 3 leiligheter. Alle dørene slår ut i rommet. Det bør vurderes å la dør/ dører slå inn i rom/ leilighet.

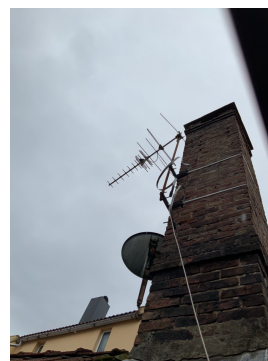
Høy teglsteinspipe.

Det anbefales å behandle pipe/ bly for å være i forkant på eventuelle lekkasjer.

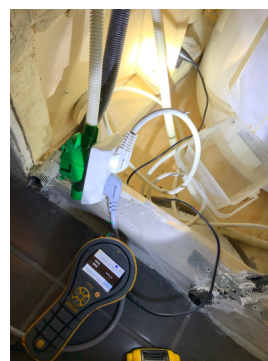
Det ble fuktmålt med pigg fra tilstøtende rom (i området hvor varmtvannsbereder er montert).

Det var ikke tegn til fukt på befaringsdagen.

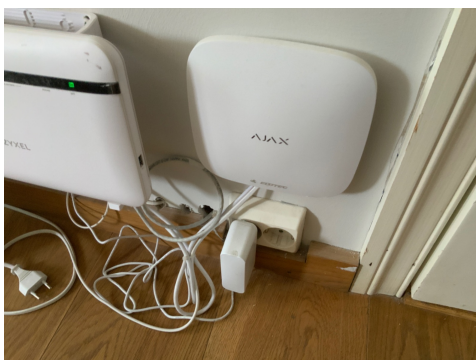
"Ajax" brannalarmanlegg.

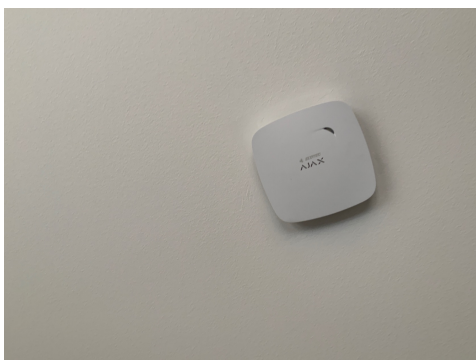
"Ajax" brannalarmanlegg.
