NØSTET

# Munkebekksmauet 12

Befaringsdato: 06.03.2025

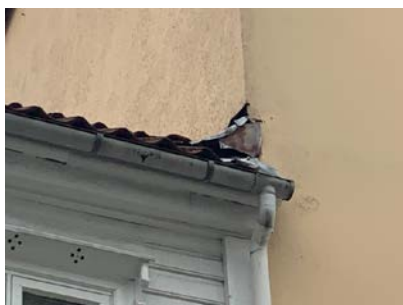
Beslag mot nabo bør kontrolleres for tetthet (bildet er tatt i front av bolig).  
Det vil være naturlig å sjekke/montere nye beslagsløsninger ved ny tekking.

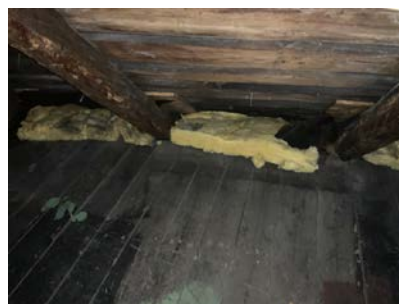
Det er dyttet isolasjon ved takraft (overgang gulv/ tak).

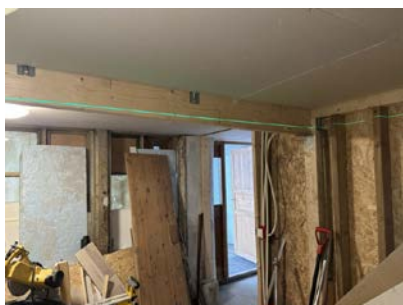
Montert bærebjelke/ drager i fellesområder, 1 etg. Denne er montert skjevt for å følge bjelkelaget. Den "hviler" på en stålvinke. Det må monteres understøttelse for drageren.

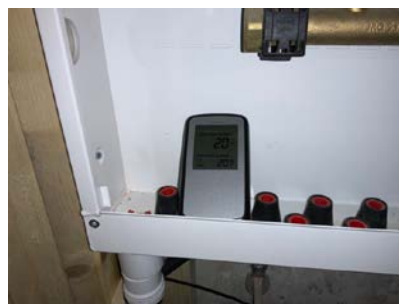
Bildet viser pågående radonmåling i første etg./ fellesområder.

Verdiene på bildet viser 20 beq/ m<sup>3</sup> som er langt under grenseverdiene for tiltak (mellom 100 og 200 beq/ m<sup>3</sup>).

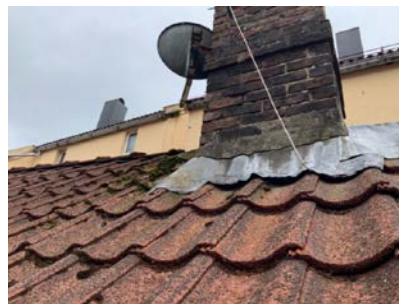
Bildet viser teglsteinspipen og overgangen med blyteking pipe/ betongtakstein.

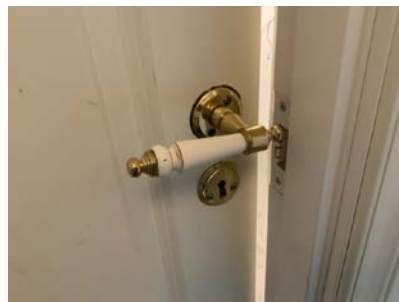
Låsedeksel bør festes.

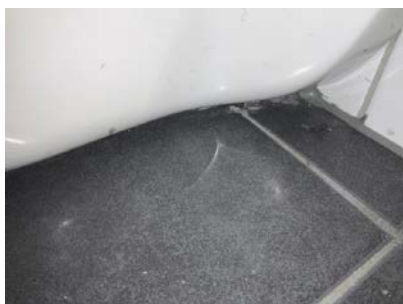
Vegghengt toalett er montert ned i/ under keramisk gulvflis.

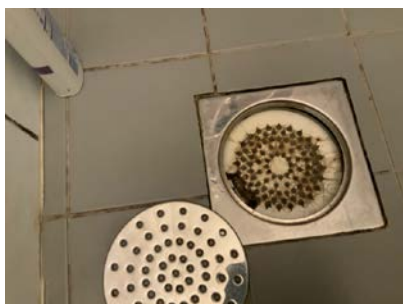
Plastsluk (bør rengjøres).

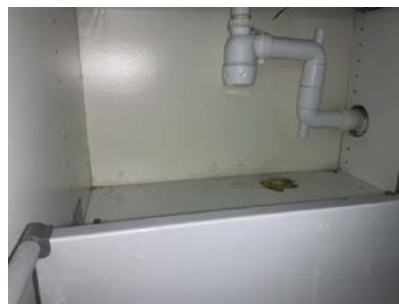
Rør under kjøkkenvask.

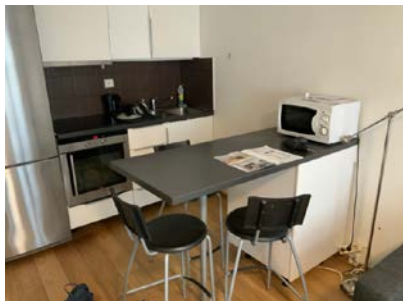
Kjøkkenet har normal brukslitasje.

Ikea-kjøkken med glatte fronter.

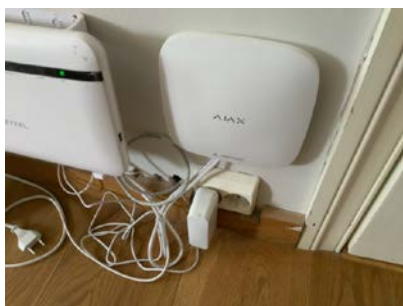
"Ajax" brannalarmanlegg.

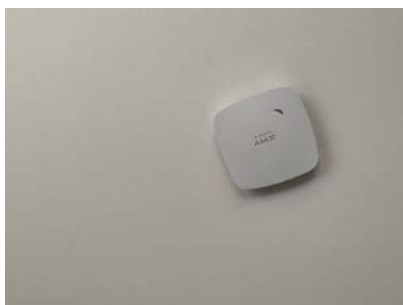
"Ajax" brannalarmanlegg.
