# Tilstandsrapport

Enebolig

Gaustad 34, 5919 FREKHAUG

Befaringsdato: 19.01.2026

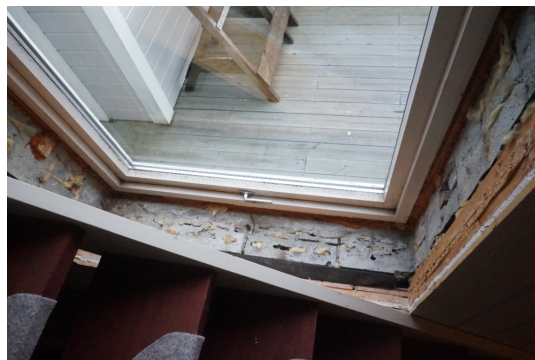
- Musesperre må etableres.
- Uten tilstrekkelig lufting bak bordkledningen kan fuktighet som trenger inn bak bordene eller gjennom veggen innenfra ikke tørke opp. Dette skaper ideelle forhold for råtesopp og muggvekst.

Yttervegg i opprinnelig hytte.

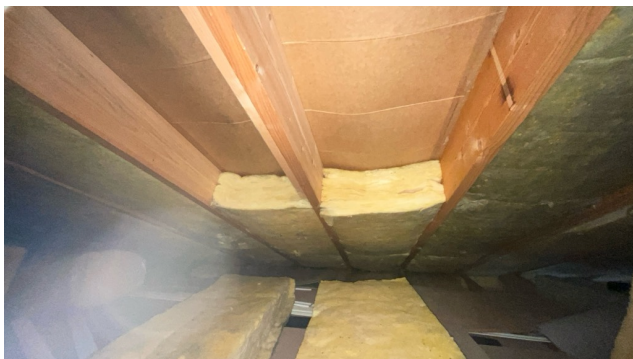
Fuktmerker på Brettexplater mellom takstolene.

Takkonstruksjon.

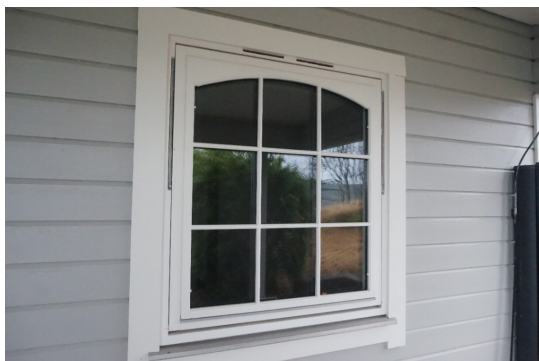
- Det er påvist avvik rundt innsettingsdetaljer.
- Karmene i vinduer er slitte og det er sprekker i trevirket.

Vindu

Vannbord under vinduene må festes bedre, slik at det ikke oppstår vanninntrengning under vinduene.

Karmene bør overflate behandles.

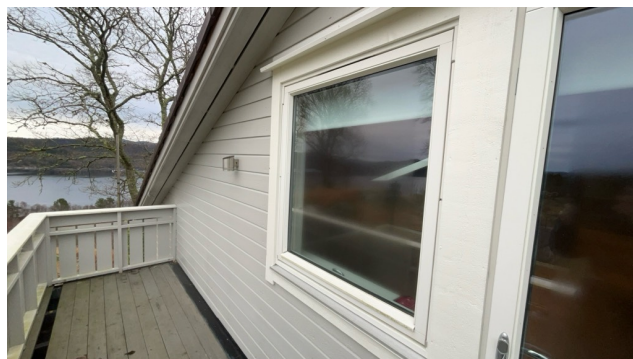
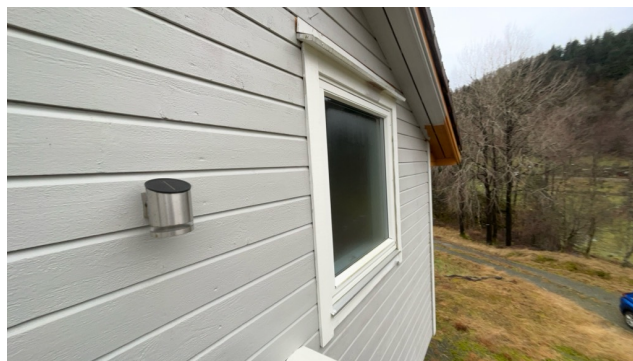
- Karmene i vinduer er slitte og det er sprekker i trevirket.

Vindu på loft.

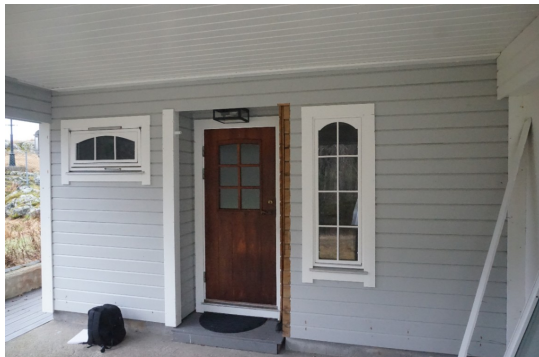
- Karmene i dører er værslitte utvendig og det er sprekker i trevirket.

Hoveddør

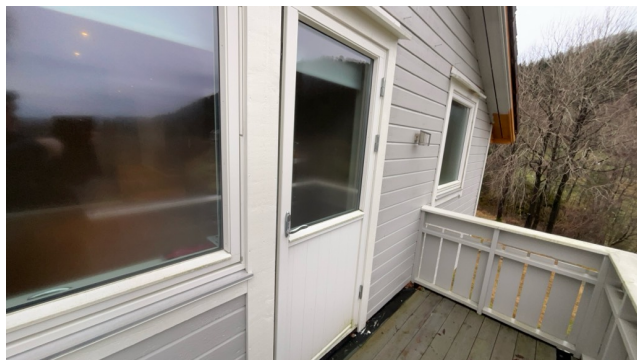
Balkongdør

- Dører må justeres.

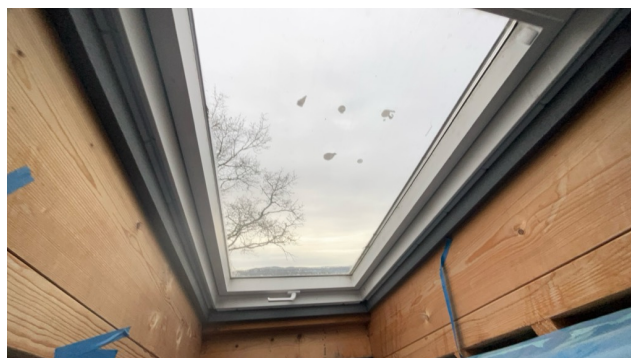
Svarte merker på vinduskarmene

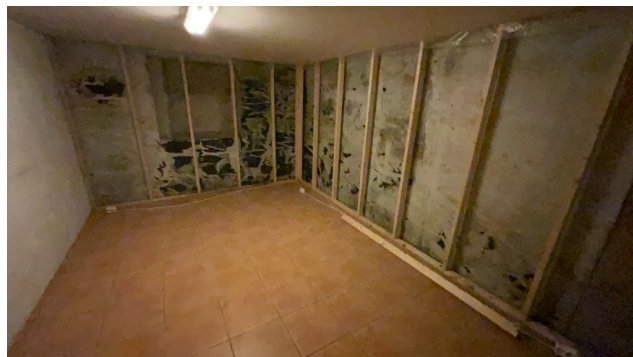
Vegger i bod.

Knekte isoporplater bør skiftes ut med nye, slik at det ikke oppstår kondensskader

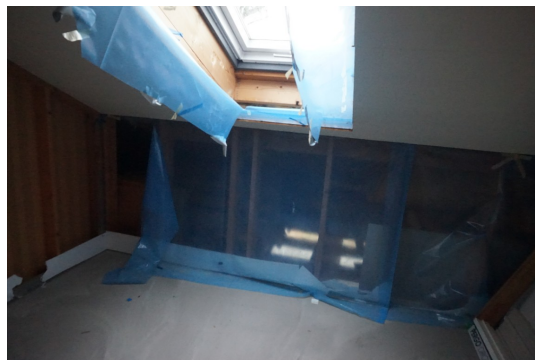
Ikke isolert vegg

Det anbefales at alle overflater ferdigstilles og isoleres.

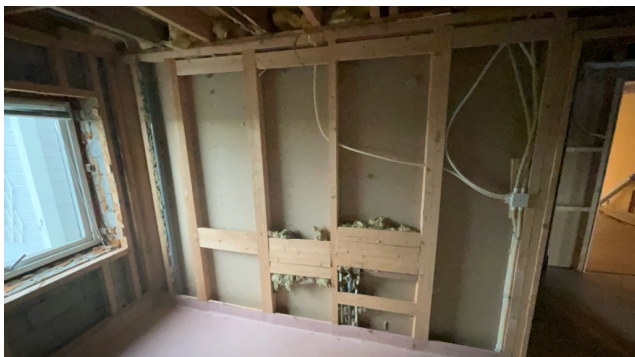
Veggplater fjernet

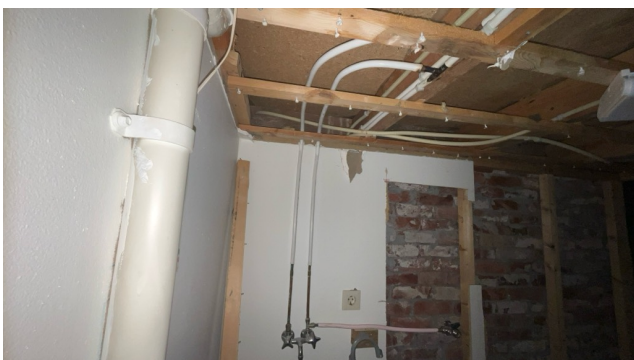
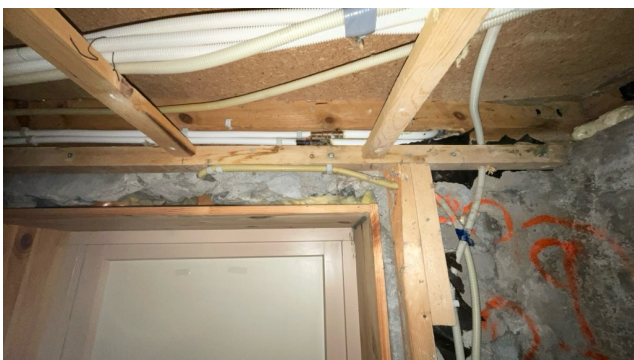
Rørlegg

- I forbindelse med oppgradering av våtrom vil det være naturlig med utskiftning av rør.
- Det er ikke behov for utbedringstiltak siden anlegget fungerer i dag, men ut ifra alder kan skader plutselig oppstå på eldre anlegg.

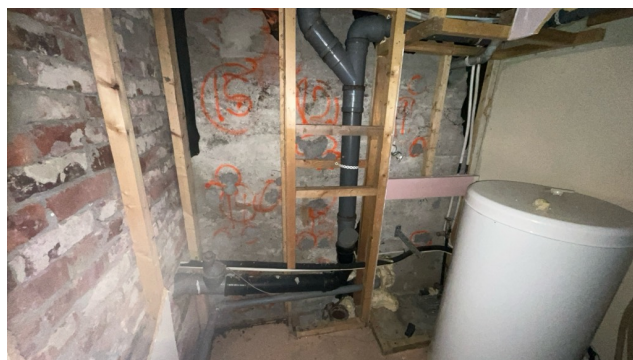
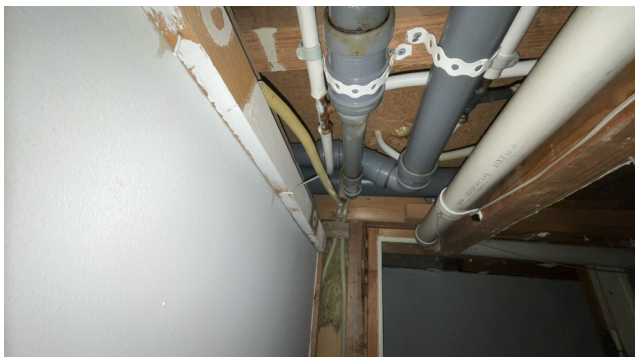
- Eldre avløpsrør har blant annet større sannsynlighet for lekkasjer, noe som kan føre til omfattende og kostbare vannskader i boliger.

Avløpsrør

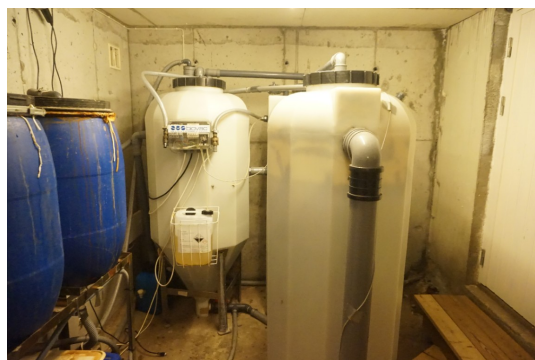
Biovacanlegg

Biovac anlegget nærmer seg utskifting. Og da er det naturlig å bygge rommet med fall til sluk og gulvbelegg.

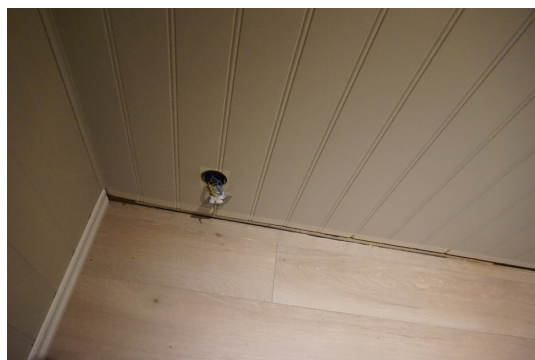
Løse kontakt

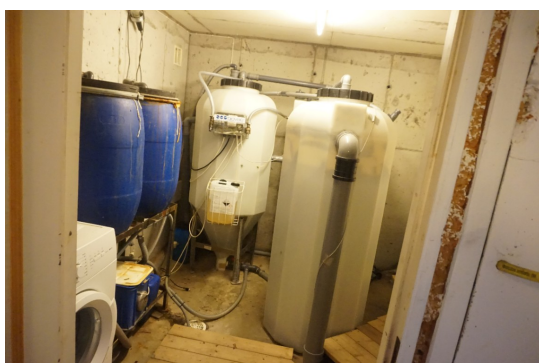
Biovacanlegg.

Det nærmer seg utskifting av Biovac anlegget
