Gaustad 34

Velkommen til  
din nye bolig

# Innholdsrik enebolig mot sjø med solrik beliggenhet. Omfattende rehabilitering kreves. 1 908m<sup>2</sup> tomt med stort potensial

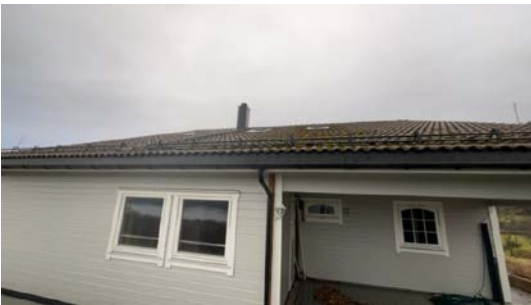
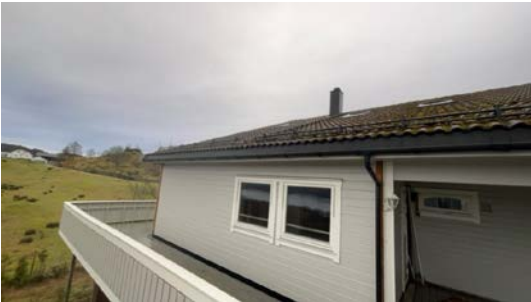
Takstein, noe mose

Mosen på taksteinen bør fjernes.

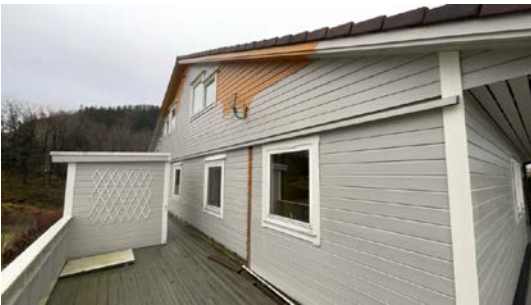
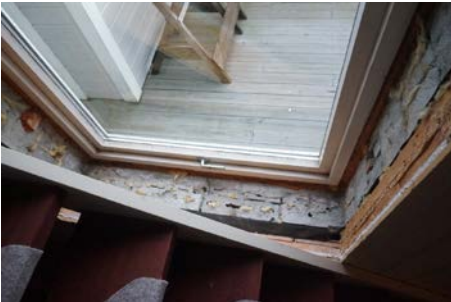
- Musesperre må etableres.
- Uten tilstrekkelig lufting bak bordkledningen kan fuktighet som trenger inn bak bordene eller gjennom veggen innenfra ikke tørke opp. Dette skaper ideelle forhold for råtesopp og muggvekst.

Musesperre må monteres, det ble oppdaget mye muse ekskrementer og urin i veggkonstruksjonen. Dette er fjernet.  
Sjå tidligere befaringsrapport fra Rentox , datert 17.06.2024 og 16.08.2024.

Yttervegg fra innsiden

Yttervegg

Yttervegg i opprinnelig hytte.

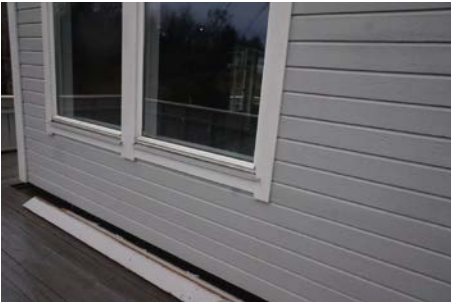
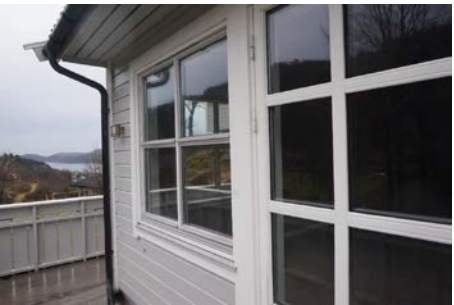
- Karmene i vinduer er slitte og det er sprekker i trevirket.

Vindu i tilbygg.

- Det må påregnes noe vedlikehold og at enkelte vinduer må skiftes ut.

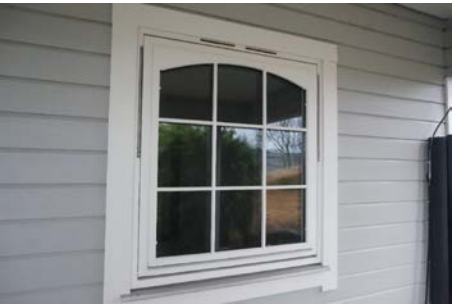
- Det er påvist avvik rundt innsettsdetaljer.
- Karmene i vinduer er slitte og det er sprekker i trevirket.

Vindu

- Det må foretas lokal utbedring.

Vannbord under vinduene må festes bedre, slik at det ikke oppstår vanninntrengning under vinduene.  
Karmene bør overflate behandles.

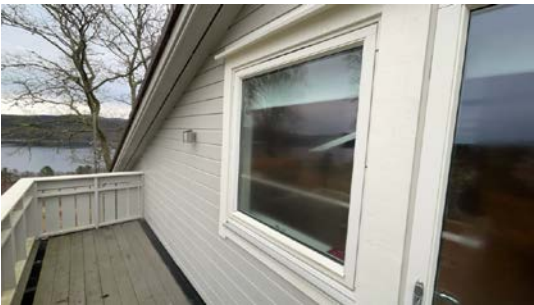
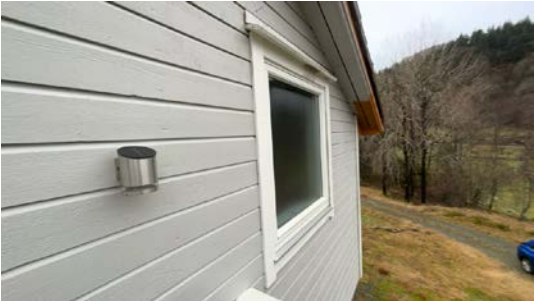
- Karmene i vinduer er slitte og det er sprekker i trevirket.

Vindu på loft.

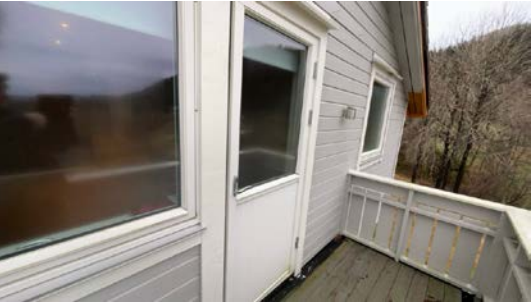
- Vurdering av avvik:**
- Det er påvist dører som er vanskelig å åpne eller lukke.
- Konsekvens/tiltak**
- Dører må justeres.

Balkongdør

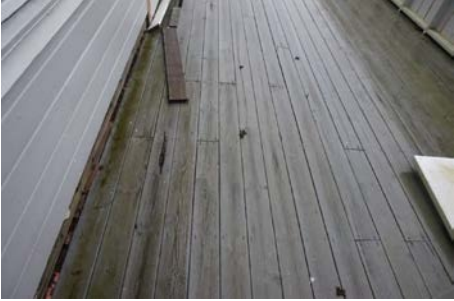
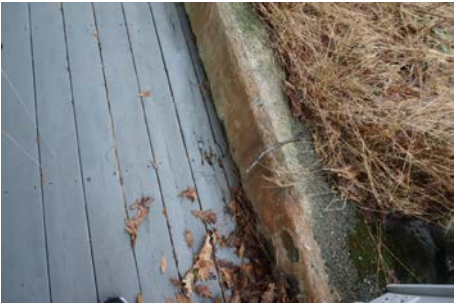
- Det er påvist fukt-/råteskader i konstruksjonen.

Det er påvist råteskader på noen av terrassebordene.

Kostnadsestimat: Under 20 000

Råteskadet terrassebord.

Råteskadet terrassebord må skiftes ut, det kan være fare for at noen trekker igjennom bordene og skader seg.

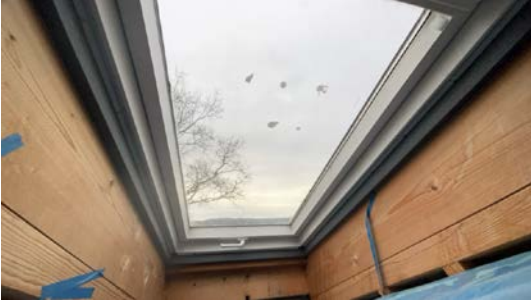
Svarte merker på vinduskarmene

Svarte merker i vinduskarmen

Bør sjekkes, kan tyde på liten ventilering.

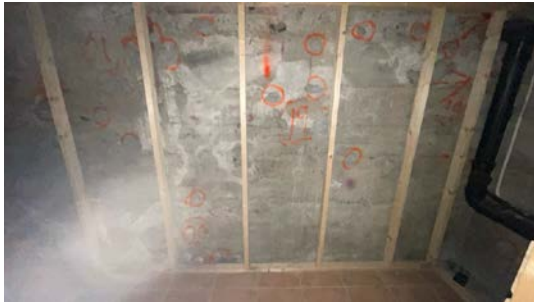
**Vurdering av avvik:**  
• Det er avvik:  
Overflater på vegger og himling er fjernet.  
Noen av isoporplatene i garasje er knekt.

Yttervegger, merket der det har vert tettet hull.

**Konsekvens/tiltak**  
• Tiltak:  
Det må monteres nye, gulv, vegg og himlingsoverflater.  
Knekte isoporplater bør skiftes ut med nye,, slik at det ikke oppstår kondensskader  
**Kostnadsestimat: Over 500 000**

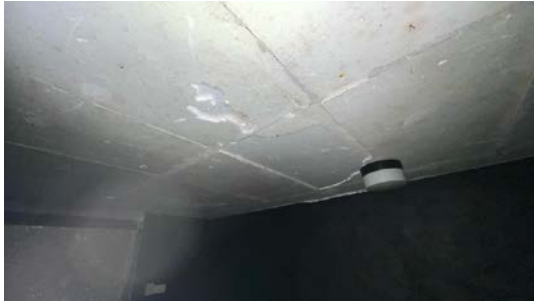
Knekte isoporplater

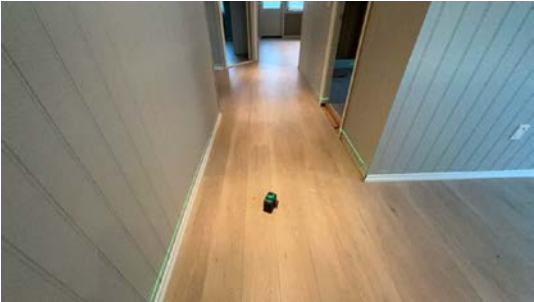
- Det er målt høydeforskjell på mellom 15-30 mm gjennom hele rommet. Tilstandsgrad 2 gis med bakgrunn i standardens krav til godkjente måleavvik.

Det ble registrert 19 mm retningsavvik i gang.

Måling av retningsavvik

- For å få tilstandsgrad 0 eller 1 må høydeforskjeller rettes opp. Det vil imidlertid sjelden være økonomisk rasjonelt som et enkeltstående tiltak i en bolig som dette. Dersom boligen en gang skal renoveres, kan man vurdere slike tiltak.

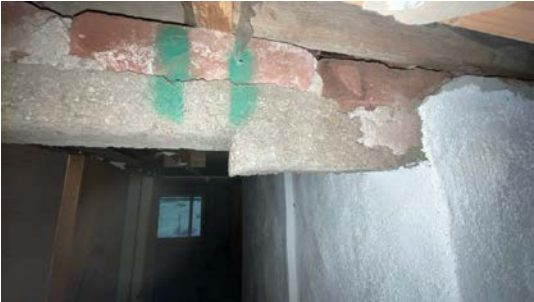
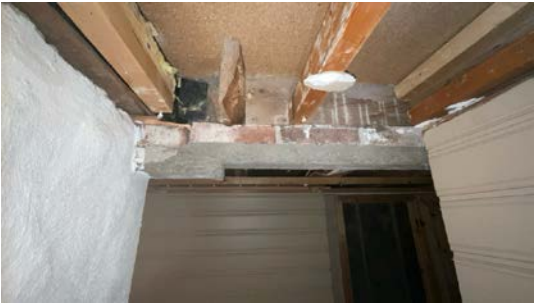
Svak understøttelse av bjelkelaget

Bjelkelaget må understøttes med drager.

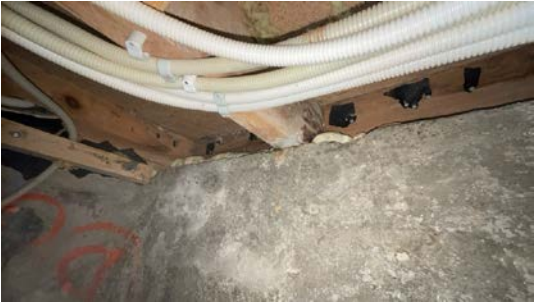
Fuktskadet trebjelke

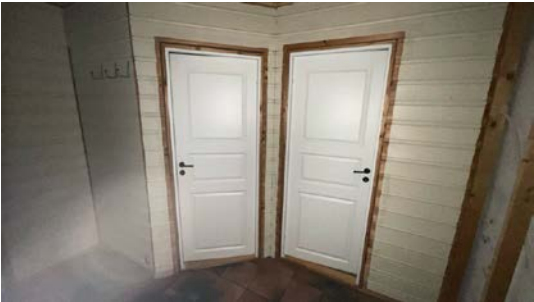
- Vurdering av avvik:**
- Det er påvist avvik som tilsier at det bør foretas tiltak på enkelte dører.
- Dørblad tar i karmen, vanskelig å lukke.

Innvendige dører

- Enkelte dører må justeres.

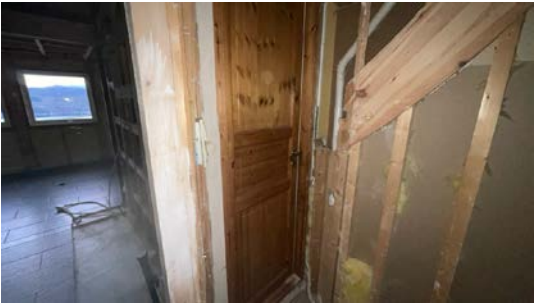
Ikke malt furudør

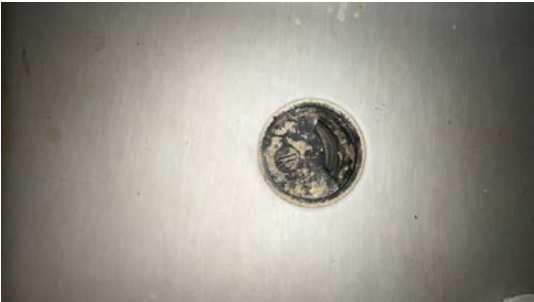
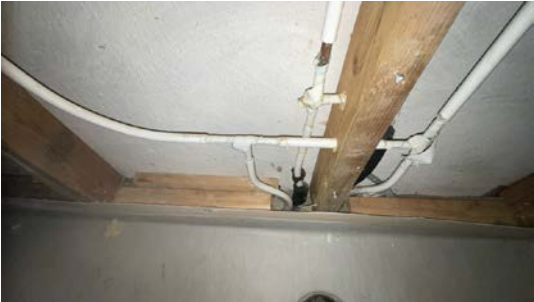
- Vurdering av avvik:**
- Våtrommet må oppgraderes for å tåle normal bruk etter dagens krav.
- Konsekvens/tiltak**
- Våtrommet må totalrenoveres. Alle forhold med tettesjikt, våtsone, sluk m.m. må dokumenteres.

Gulv på vaskerom

Vegger på vaskerom

Synlige vegger

Sluk

Røropplegg på vaskerom

**Kostnadsestimat: 200 000 - 500 000**

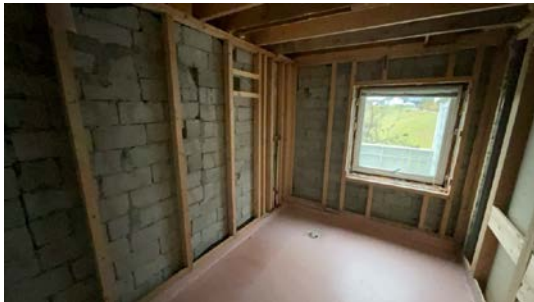
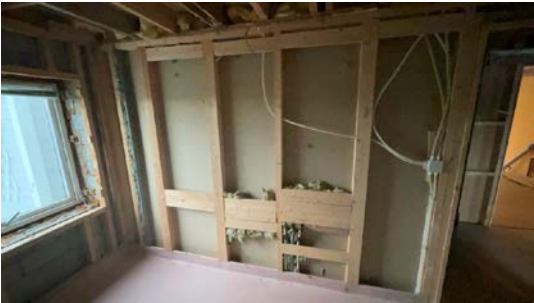
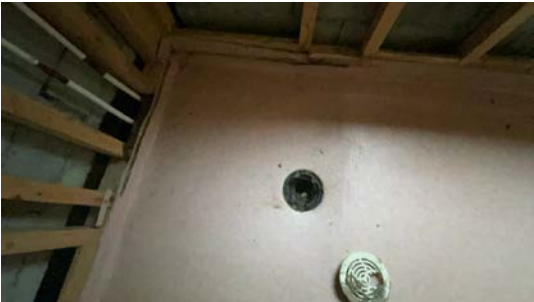
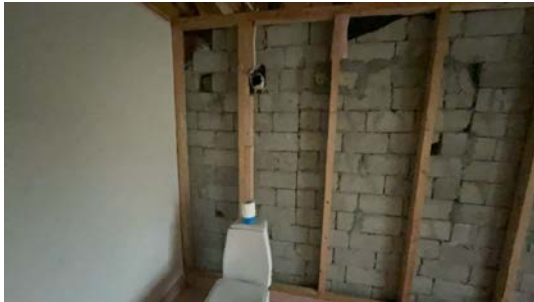
Bad

Veggplater fjernet

Bad, synlig vegg

Sluk

Synlige vegger.

- Våtrommet må totalrenoveres. Alle forhold med tettesjikt, våtsone, sluk m.m. må dokumenteres.

Kostnadsestimat: 200 000 - 500 000

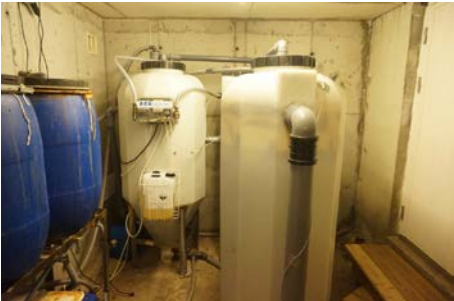
Biovacanlegg

Biovac anlegget nærmer seg utskifting. Og da er det naturlig å bygge rommet med fall til sluk og gulvbelegg.

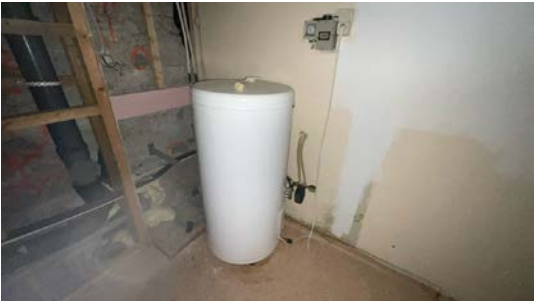
Bereder

Berederen må tilkobles med en fast installasjon.

- Det bør etableres tilfredsstillende el-tilkobling etter gjeldende forskrift.

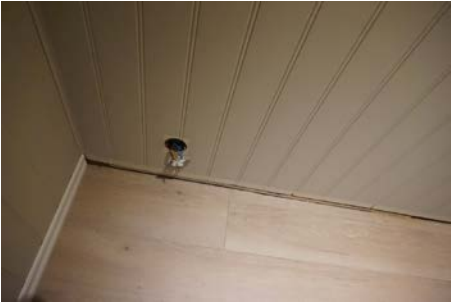
Eldre el. anlegg, deler av anlegget er frakoblet i forbindelse med demontering av innvendige overflater.  
Hele el. anlegget må sjekkes og oppgraderes.

Løse kontakt

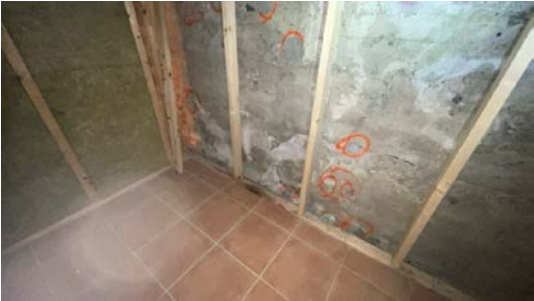
Grunnmur

- Det er registrert skråriss som er symptom på setninger.
- Innsiden av grunnmuren har misfarging.

Riss i puss på grunnmuren.

- Lokal utbedring må utføres.

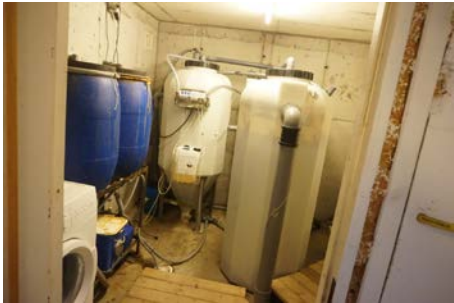
Biovacanlegg.

Det nærmer seg utskifting av Biovac anlegget

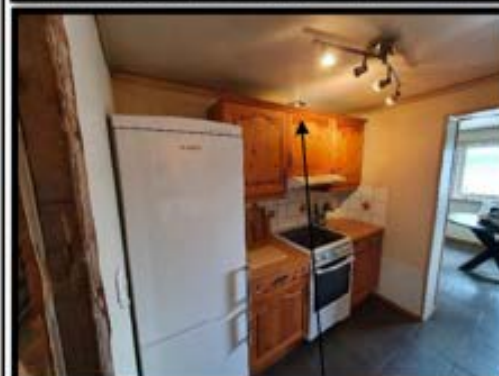
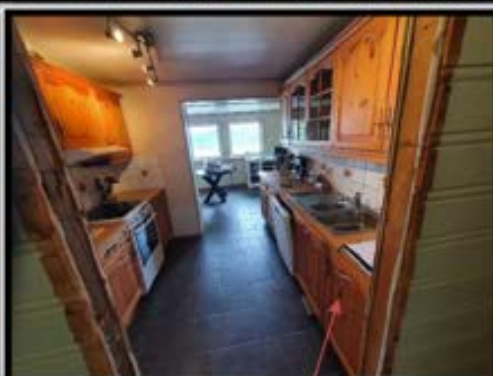
Det ble funnet museavføring oppå kjøkkenskap vet ventilator.

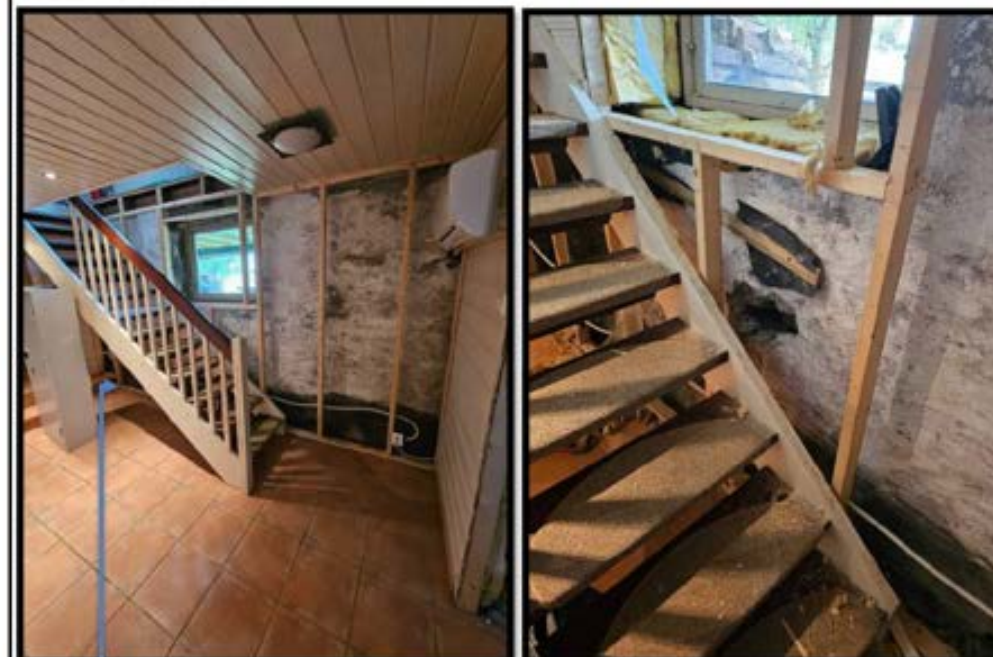
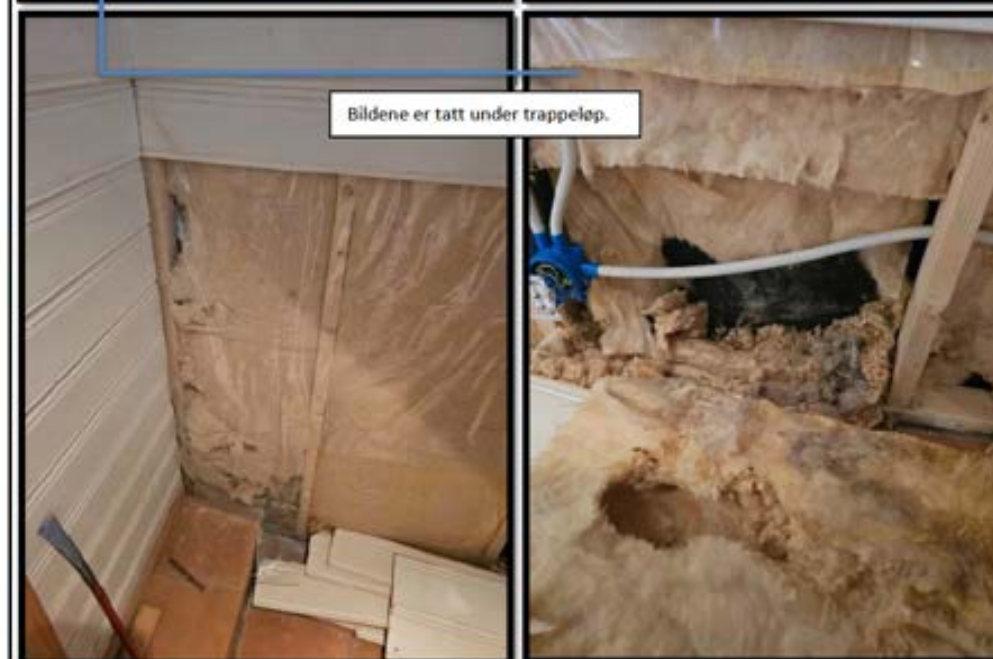
### Kjeller etg: Trapperom

Det ble funnet tegn til rotter og mus i alle utføringsvegger ved trapperom. Her var ødelagt/infisert isolasjon. Det var flere åpninger i eldre grunnmur. Antar at gulvnivået har blitt senket på et tidspunkt – nedre del av grunnmur er forsøkt støpt igjen.

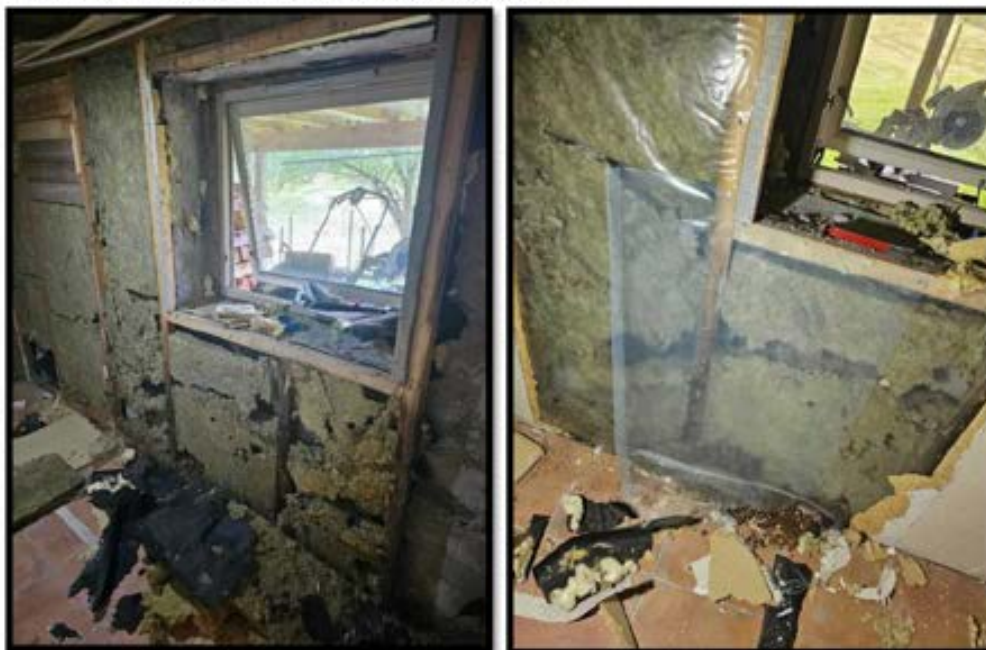
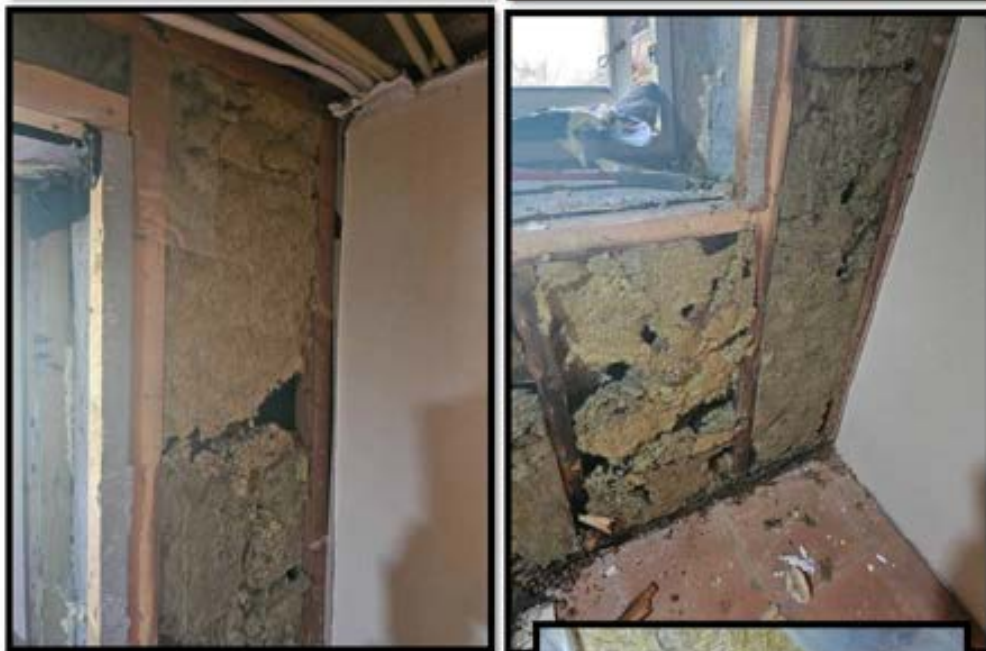
Kjeller etg: Forlengelse av trapperom / Gang mot Biovac

Store ødeleggelser i veggen mellom biovac og trapperom.

Store mengder lecakuler funnet i utforingsvegg under vindu. Av erfaring vet vi at lecakuler ofte blir brukt i forbindelse med tetting mot gangere.

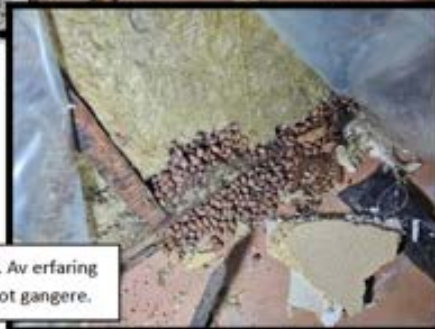
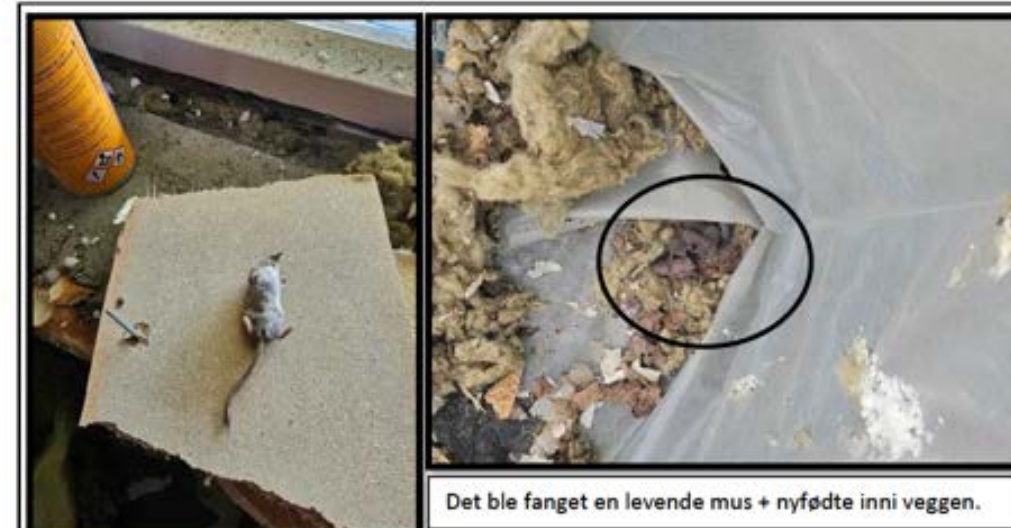
Det ble fanget en levende mus + nyfødte inni veggen.

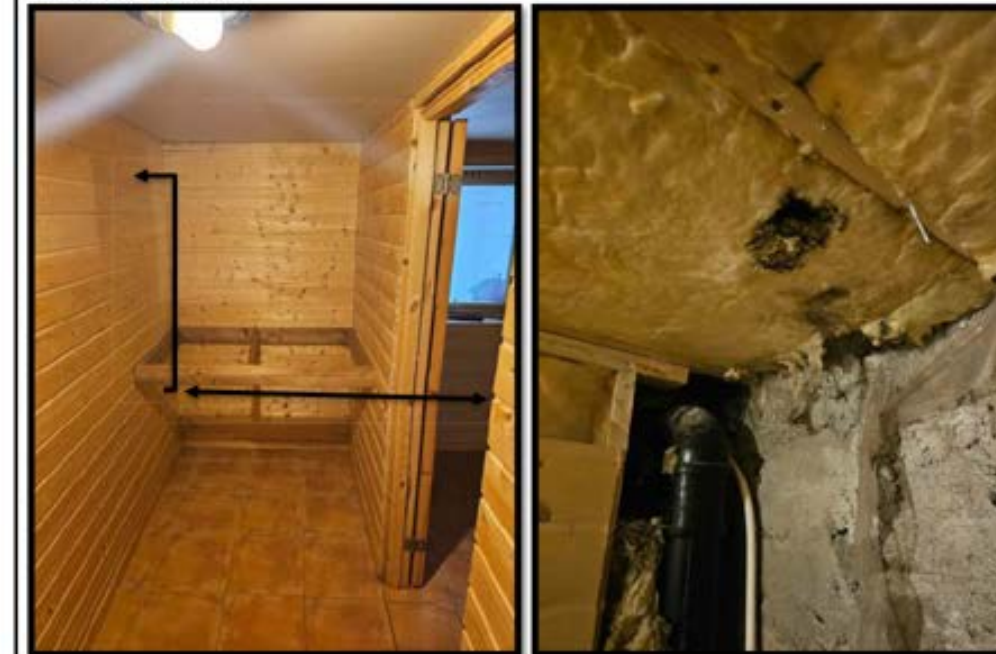
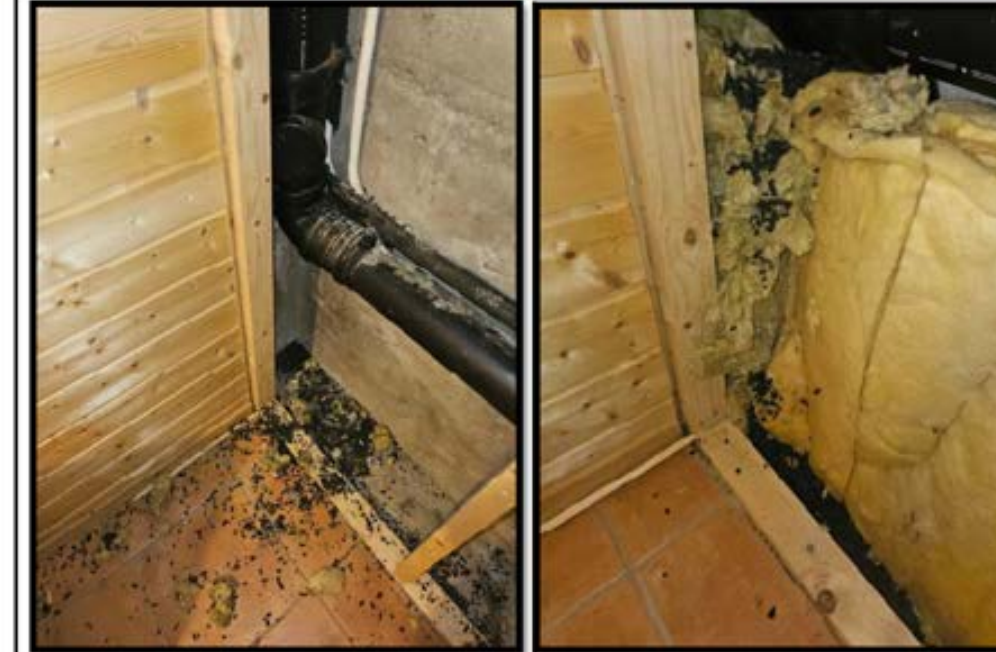
Kjeller etg: Liten bod

Her går det avløpsrør igjennom bod – gang og inn til vaskerom. Dette kommer trolig ned fra vaskerom i 1.etg. Her har både mus og rotter oppholdt seg i vegger og himling. Isolasjon rundt vannrør er gnagd i stykker.

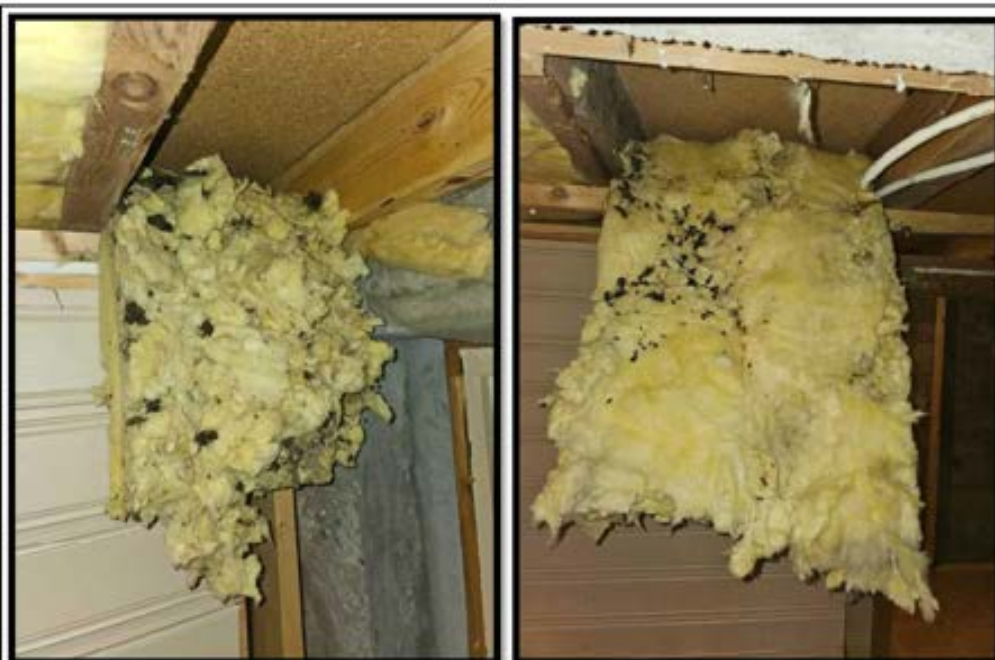
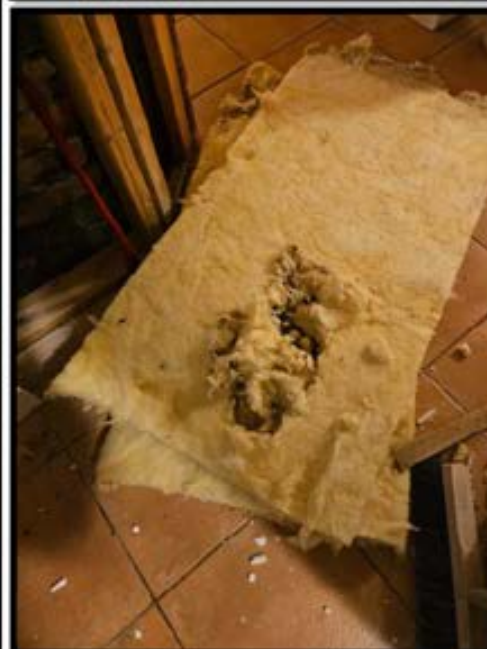
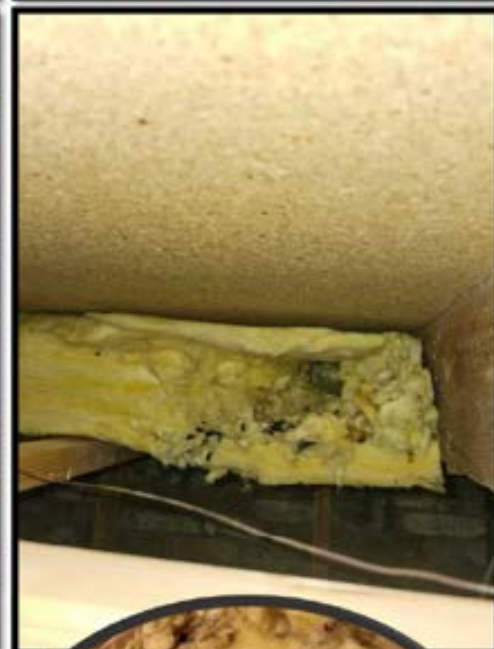
Viser isolasjon + dødt kadaver i  
himling mellom liten bod og gang.  
Himling var mest berørt av rotter.

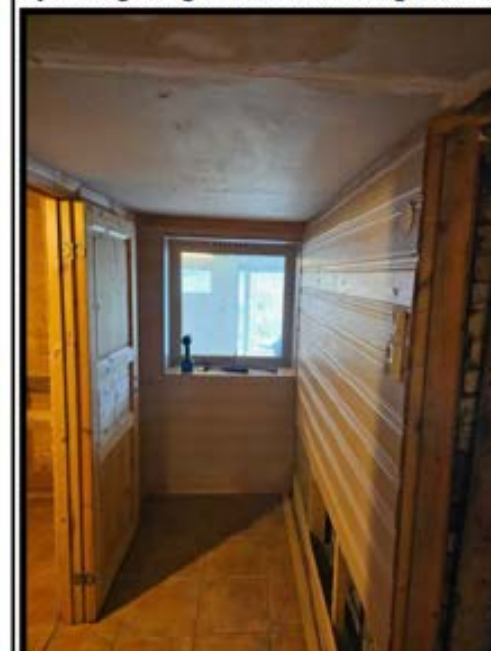
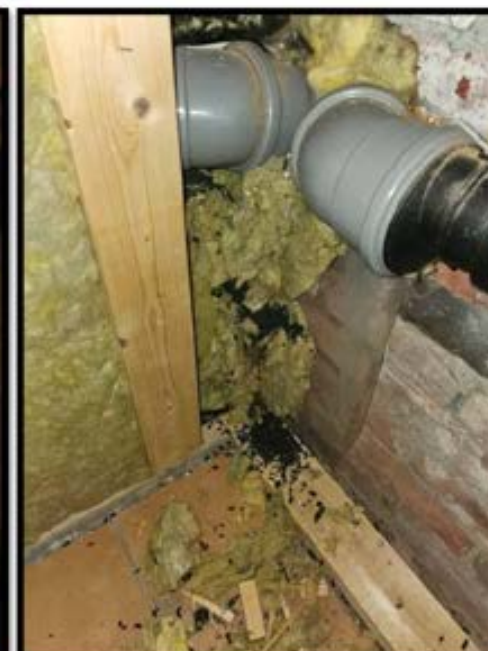
Kjeller etg: Gang mellom liten bod og vaskerom

Funnet gnagemerker på el-ledning som går opp til  
1.etg. Anbefaler at dette sjekkes nærmere av  
fagkyndig.

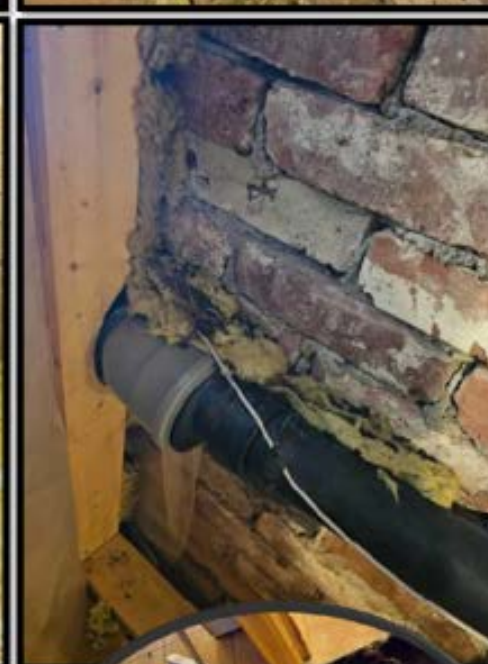
Utforingsvegg mot vaskerom var svært  
infisert etter rotter. Det ble også her funnet  
dødt kadaver. Isolasjon på vannrør var også  
gnagd i stykker her. NB: se el-ledning.

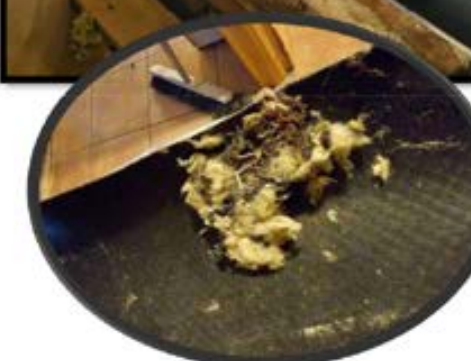
Vi la merke til at her var en sprekk i overgang mellom grunnmur og mur gulv, dette gjelder både gang og liten bod. Stedvis ser det ut som det er forsøkt tettet med støp. Mulig vært et forsøk på tette arbeid mot gangene. Stedvis er det fremdeles åpning.

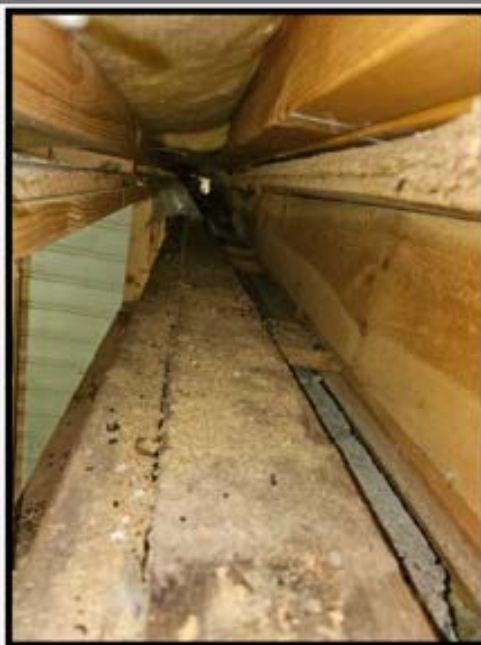
Bildet er tatt oppå eldre grunnmur i yttergang retning inn mot vaskerom 1.etg.

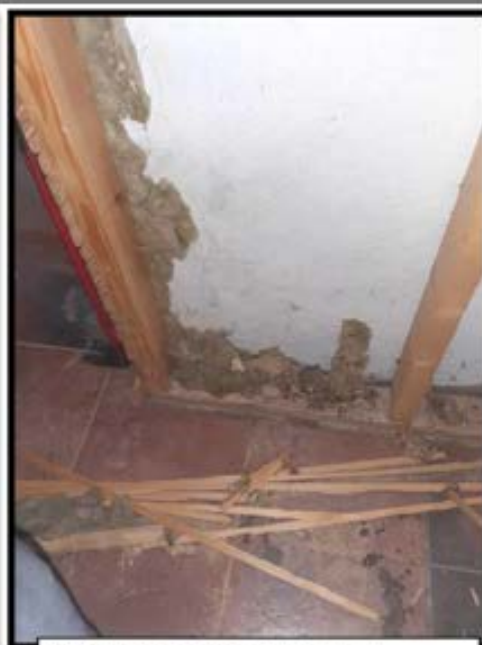
Bildene viser noe isolasjonsrester + museavføring og masse nøtter. Dette har musene lagret inne i himling og i utforingsvegg.

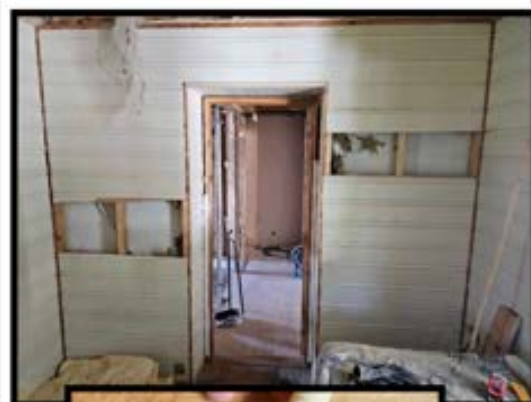
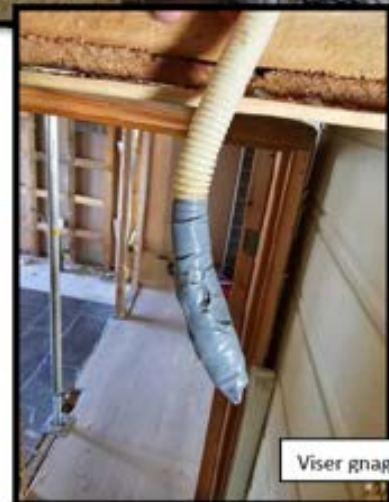
Viser gnagemerker på el-ledning.

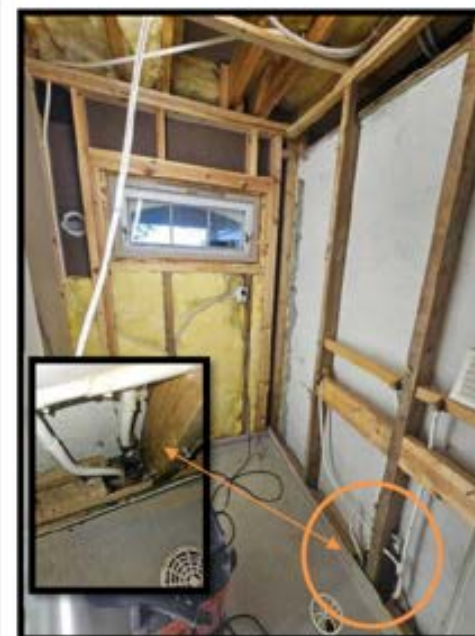
#### 1.etg: Vaskerom

Viser forlengelse av eldre grunnmur. Her var spor etter mus i utforingsvegg + himling. Veggventil er montert feil. Det er også gnagd på isolasjon rundt vannrør.

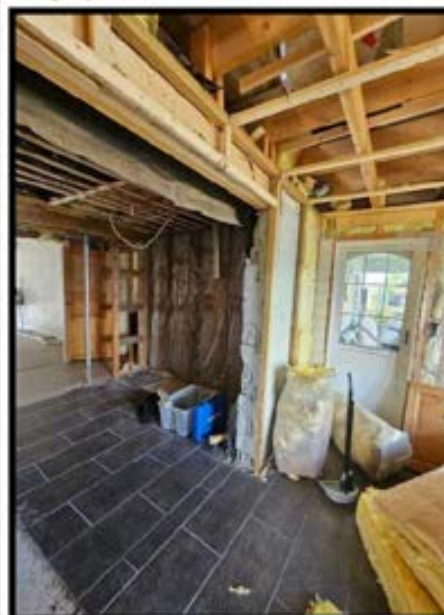
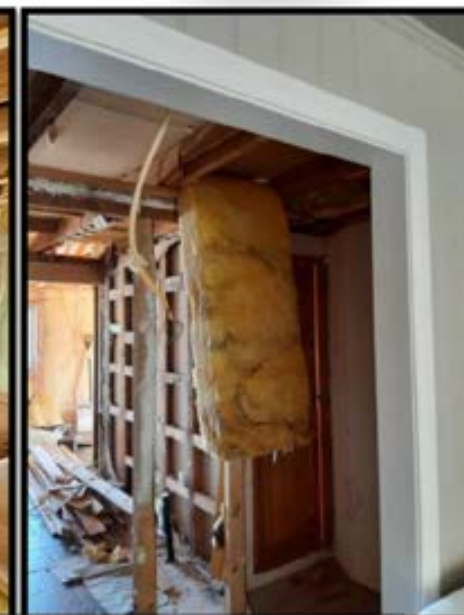
#### 1.etg: Kjøkken

Huseier hadde avdekket mesteparten på kjøkkenet i forkant av vår avdekking. Av den grunn er det ikke så godt dokumentert i denne rapporten.

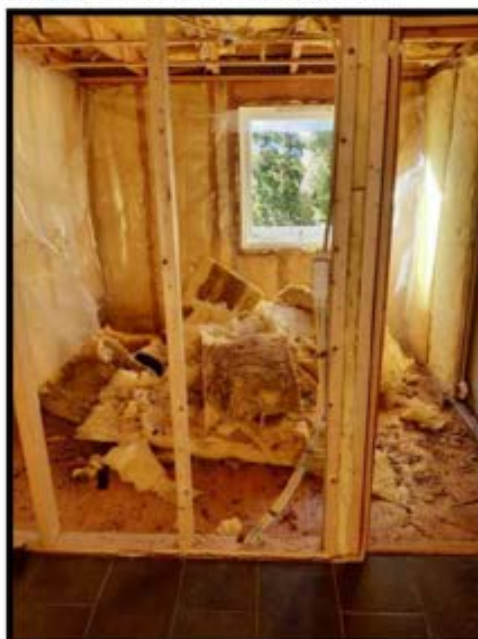
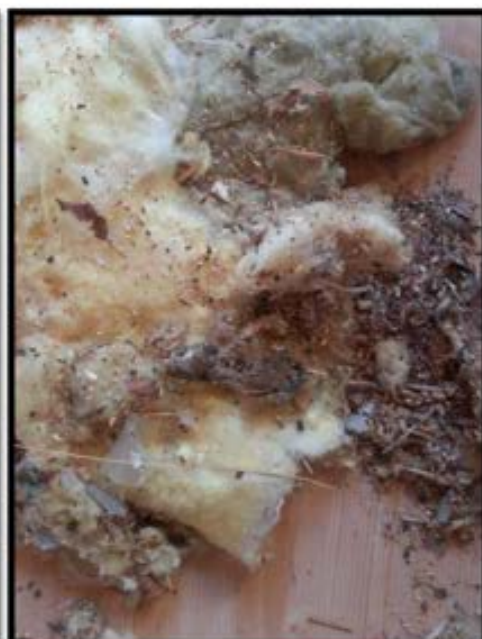
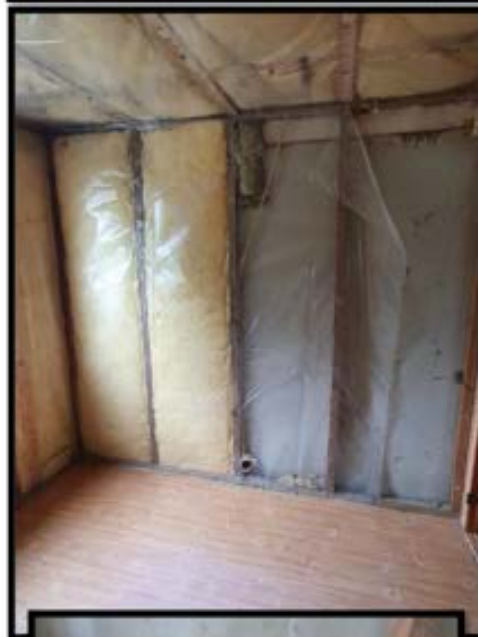
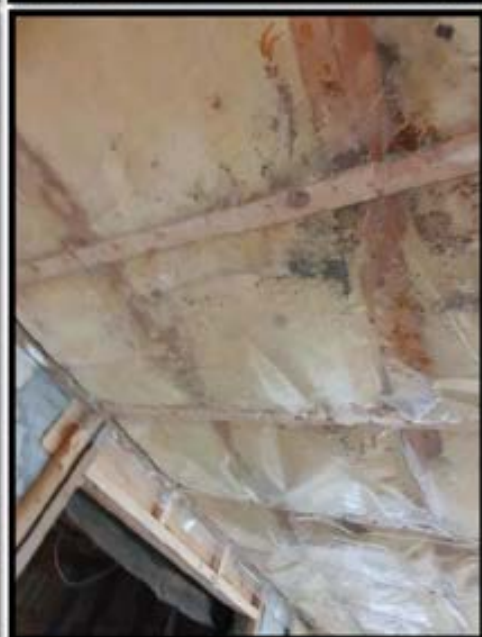
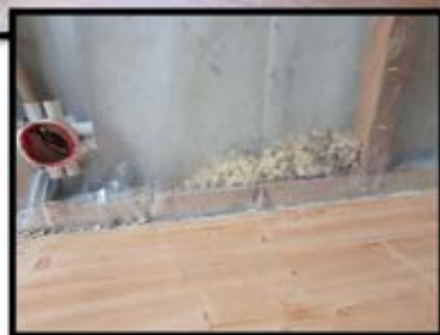
1.etg: Soverom ved kjøkken/spisestue

Det ble avdekket spor etter mus i himling + utforingsvegg mot eldre grunnmur.

I utforingsvegg ble det funnet bol. Himling var også infisert videre inn mot spisestue – kjøkken området.

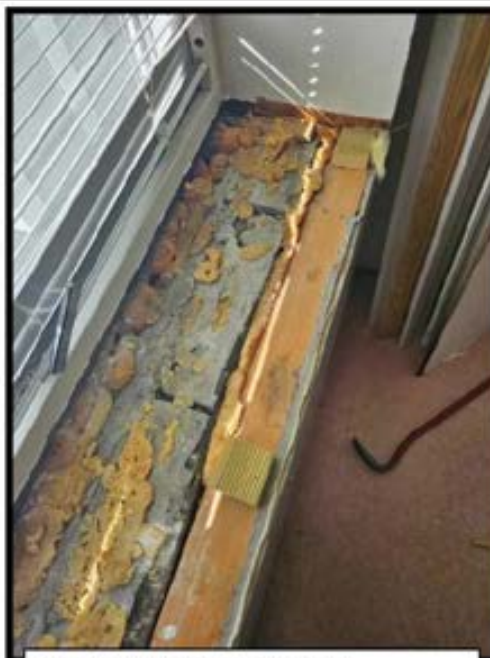
Vi fant deler av terrassebord som støtteklusser under vindusforing. Disse klussene virker å være fra nyere tider. Det var også benyttet mye byggekumm rundt mur/vindu.

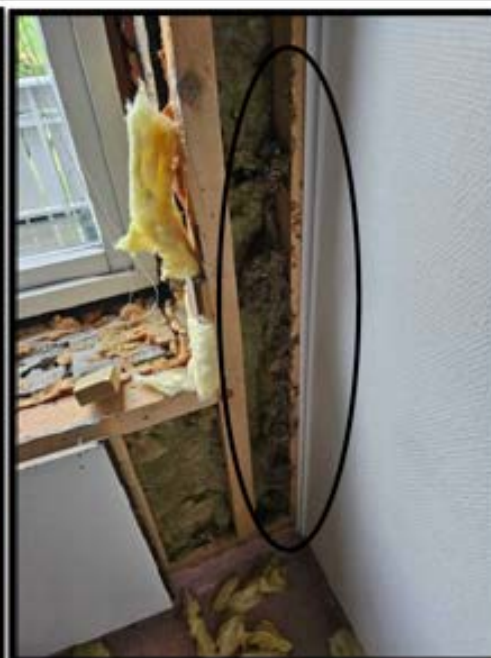
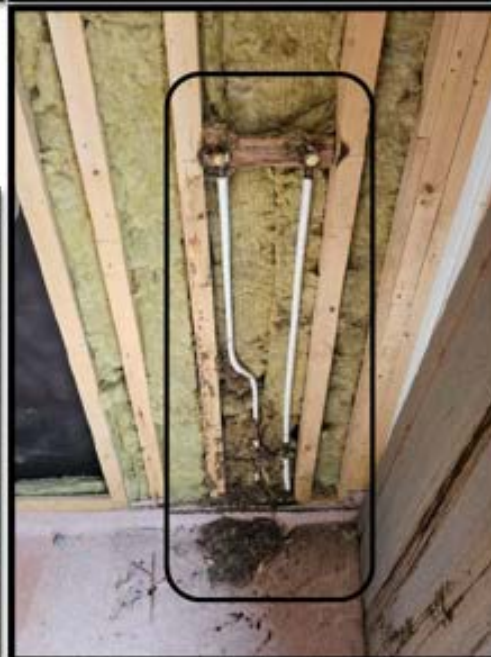
Her ble funnet det vi mener er utkast etter mauraktivitet i flere vegger. Maur inne i hus konstruksjon er stort sett alltid et sekundært problem da fukt er hoved kilden.

I dette tilfellet ble det funnet spor i hjørnet ved vindu samt i dusj sone.

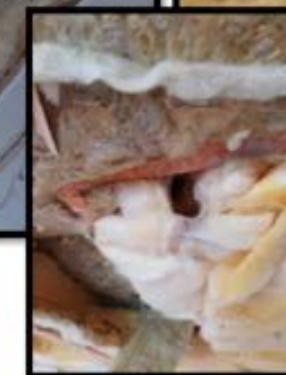
På badet var det sporadisk til lite skader i vegger. Himling var det flere gnager tunneler i isolasjonen opp mot loft. Legger også merke til at det er benyttet 2 forskjellige isolasjons produkter i samme himling. Mulig det har vært åpnet her tidligere.

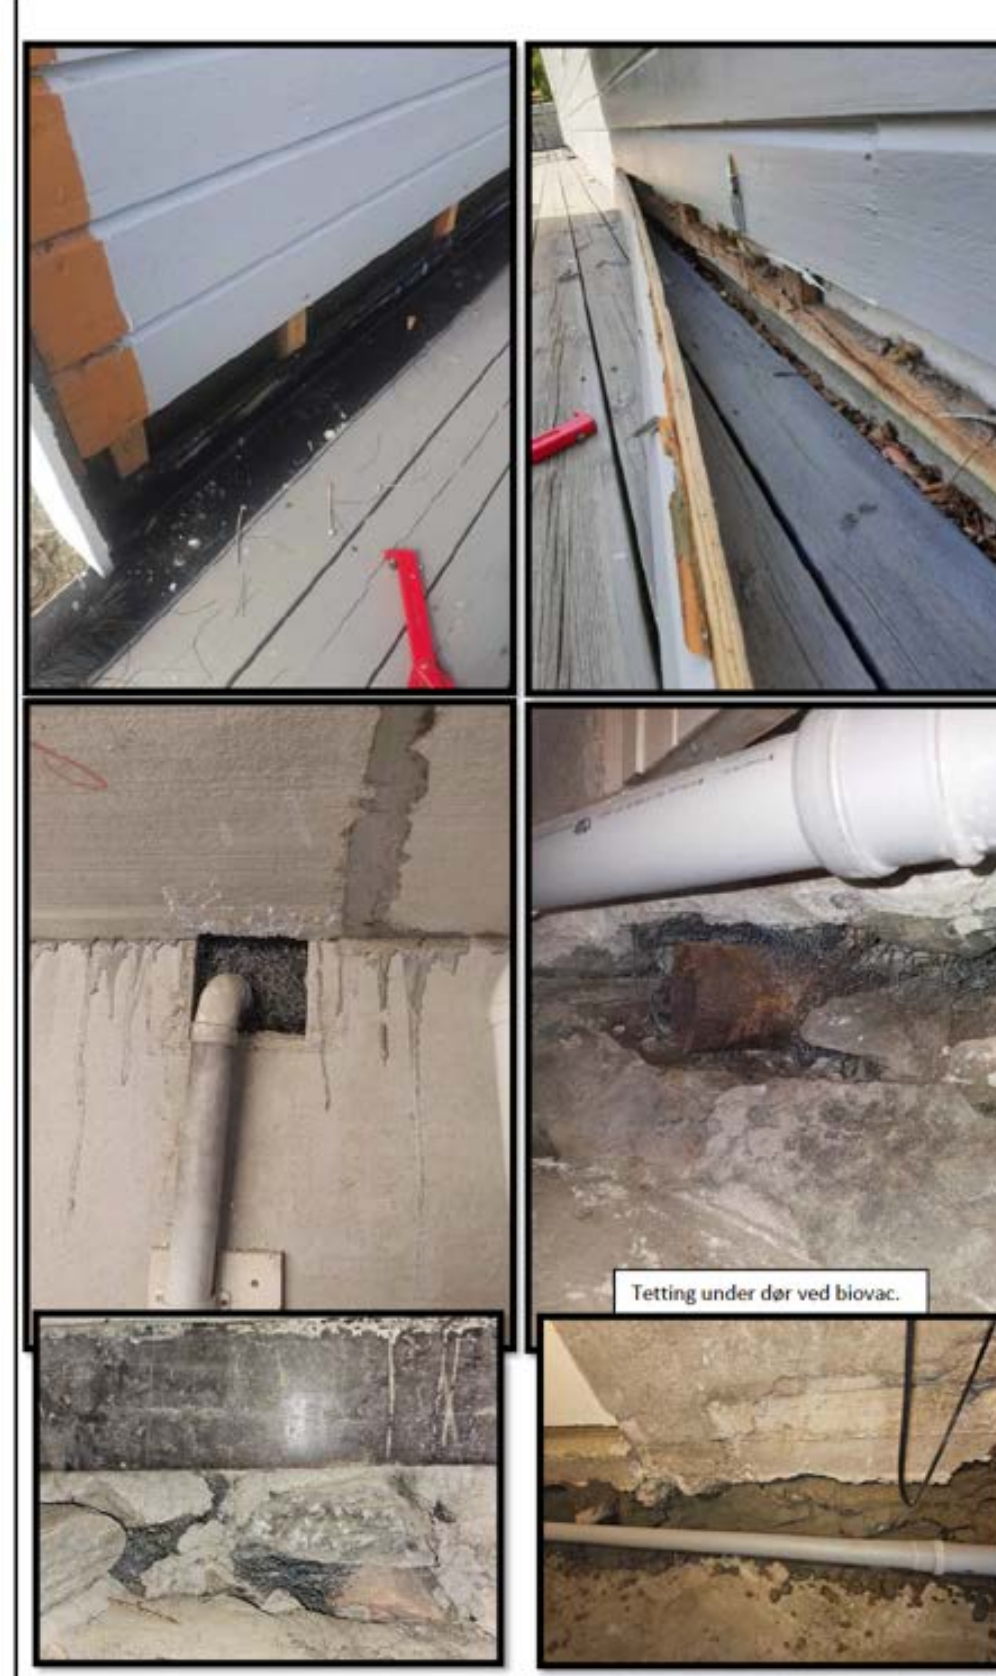
Tetting under dør ved biovac.

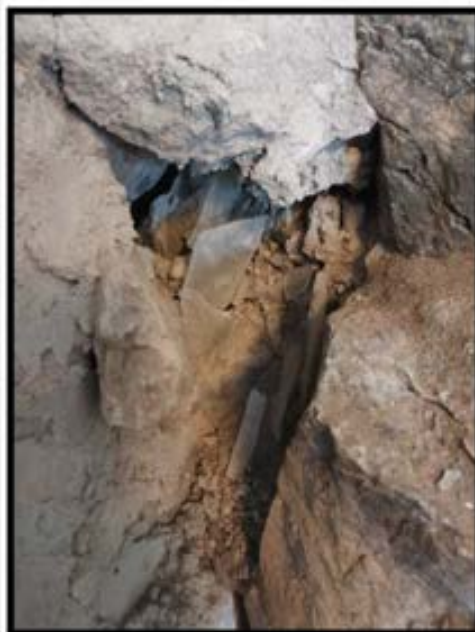
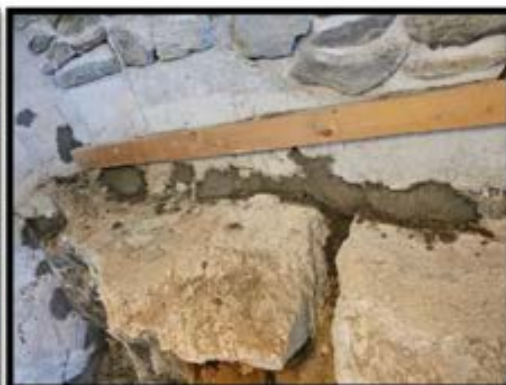
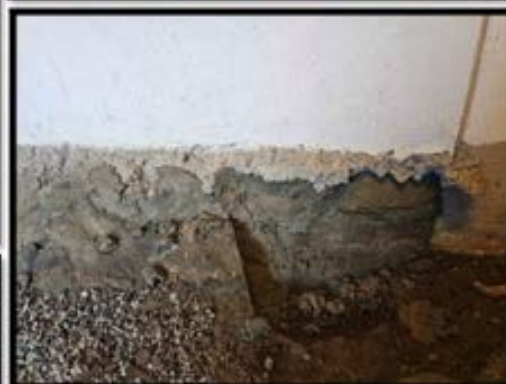
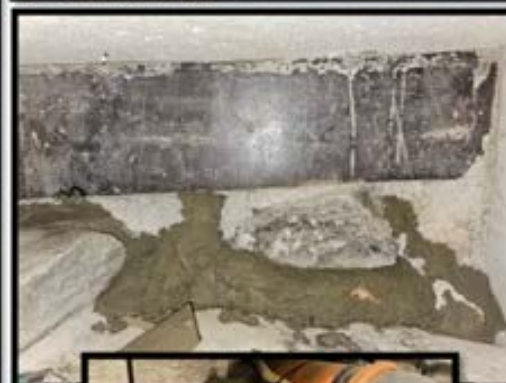
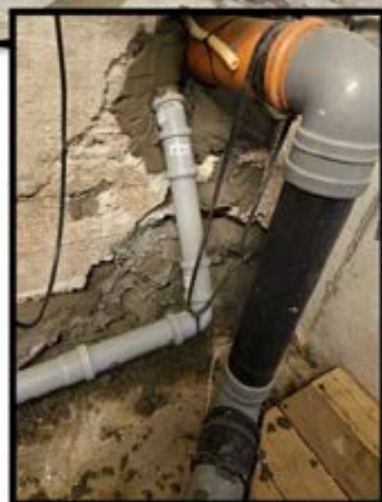
**NB:** I området som i dag brukes som hundegård fant vi masse knust glasbrott. Vi registeret også at det er forsøkt tettet/støpt med glasbrott i åpninger ved grunnmur.

Vi antar dette er et forsøk på å tette mot gnageraktivitet. Denne metodikk har sin hensikt at gnagere skal skade seg ved forsøk om å passere blokaden.

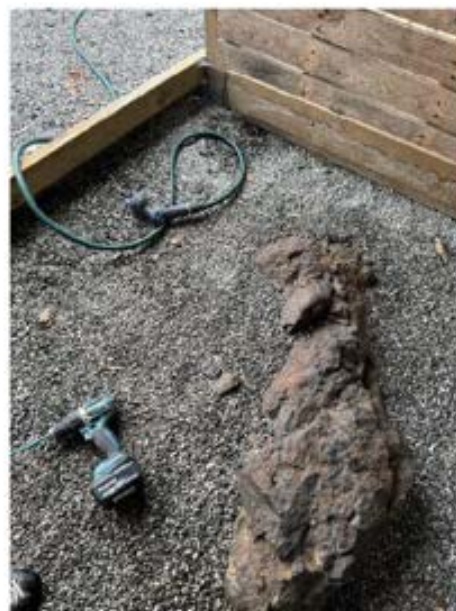
Fundamentert på fjell

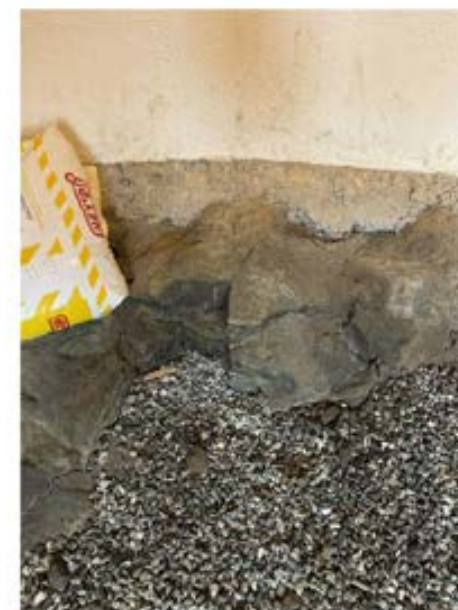
Fundamentert på fjell

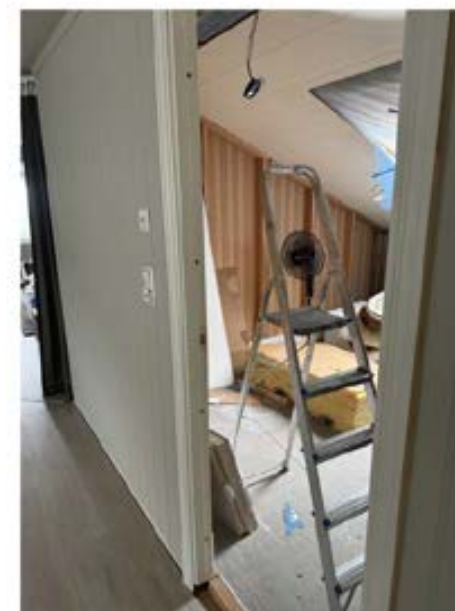
Bad 2.et.

**Vurdering av bad på loftet:** Oppført med isolasjon av plast i skillevegger, som antas å ha vært eksponert uten ubrennbare materialer i selges elertid. Ventilasjonen er ført til kne loftet og avsluttet der, en løsning som ikke samsvarer med gjeldende forskrifter. Denne typen oppbygging fører varm luft til et uoppvarmet område, noe som kan resultere i kondensskader.

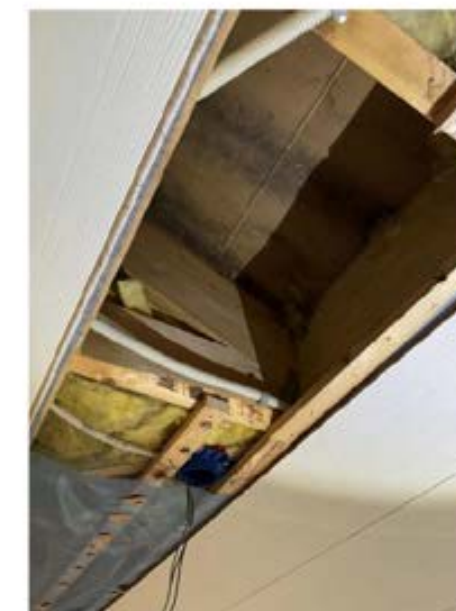
Åpnet opp himling

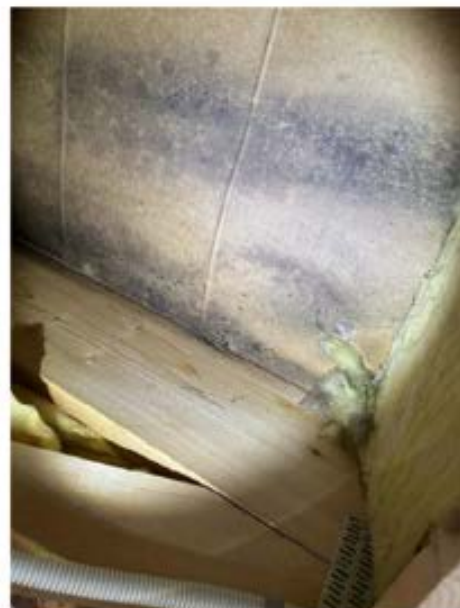
Muggsopper på overflaten
