Gaustad 34

Velkommen til  
din nye bolig

# Innholdsrik enebolig mot sjø med solrik beliggenhet. Omfattende rehabilitering kreves. 1 908m<sup>2</sup> tomt med stort potensial

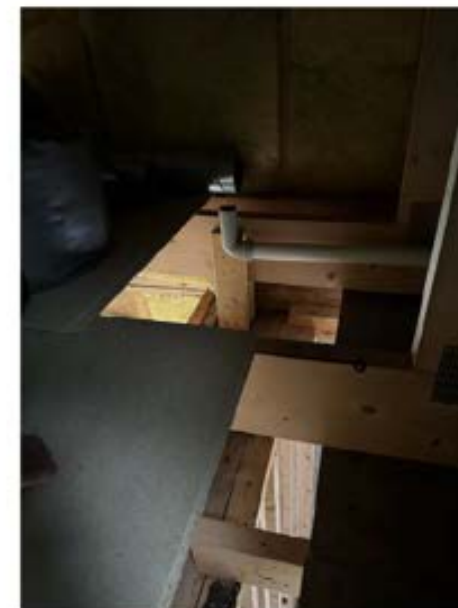
Lufting avløp!

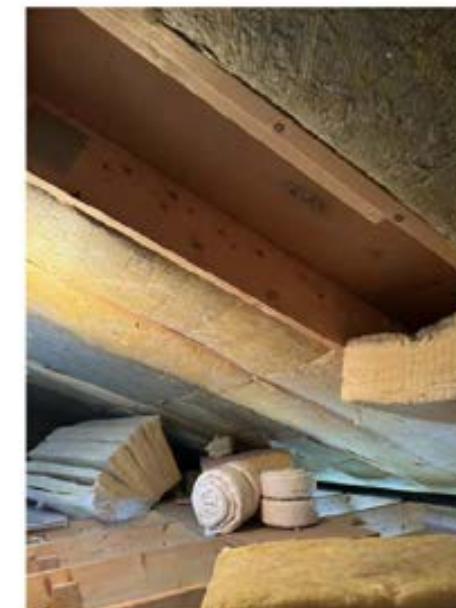
Slik vi vurderer årsaken til skadene, skyldes dette feil ved manglende montering av ventilasjon fra det uferdige badet på loftet, kjøkkenet i 1. etasje og badet i 1. etasje. Ventilasjonsskanalene fra disse rommene er ført til kneloftet, som er avgrenset fra oppvarmede soner og uten tilstrekkelig utlufting. Når varm luft fra oppvarmede rom møter kaldere luft på kneloftet, oppstår det kondens og tilhørende skader.

Tilstandsrapporten beskriver kneloftet og konstaterer at det er uventilert, men mangelen på ventilasjon er ikke påpekt. Dette er en vesentlig svakhet, da området må anses som høyrisiko for kondens- og fuktskader. Ifølge Forskrift til avhendingslova § 2-10 Loft (konstruksjonsoppbygging) skal:

Isolasjon og sutak med misfarge, sutak med muggsopper

For å sikre en trygg bolighandel, burde kneloftet ha blitt inspisert tilstrekkelig for å avdekke tegn til skade og svakheter. Vi anbefaler en ny, grundig vurdering av loftet, inkludert ventilasjon, kanalgjennomføringer og potensielle skader. Dette vil gi en mer helhetlig og korrekt vurdering av boligens tilstand.

**Anbefaling:** Alle sanerings- og utskiftningsarbeider må følges opp med dokumentert prøvetaking og analyser for å sikre at skader er fjernet. Dette sikrer en trygg innemiljøstandard og forebygger fremtidige skader.

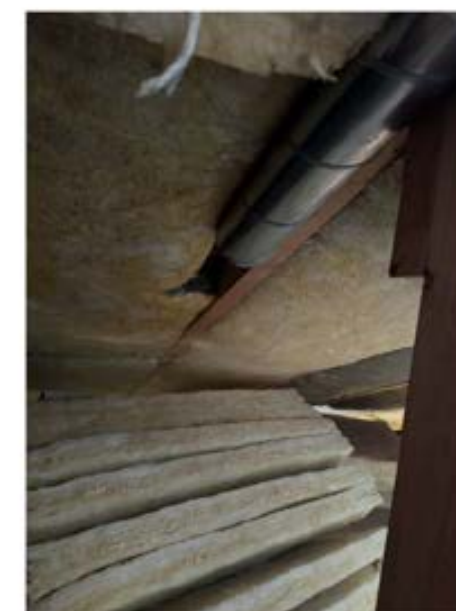
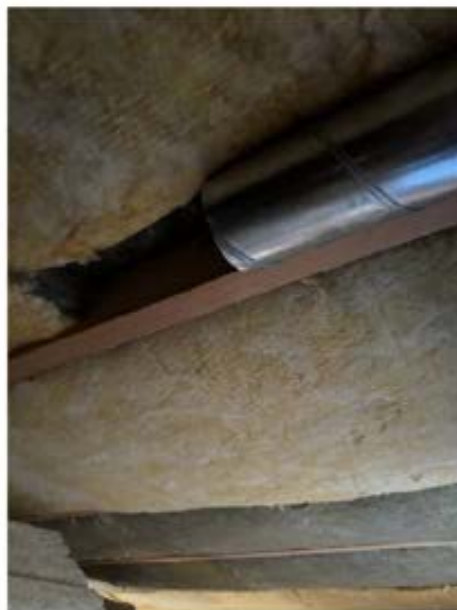
Ventilasjonskanal

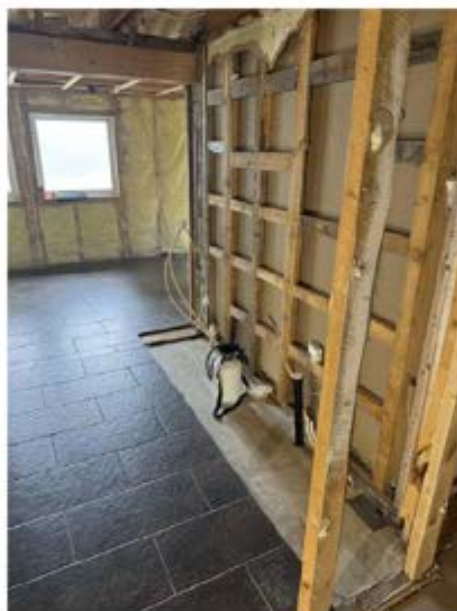
På kjøkkenet er det avdekket ufagmessig oppbygging av vegger, inkludert manglende bunnsvill og spikerslag. I tillegg er det benyttet eldre trematerialer, som ved befaring viser tegn på slitasje og skade. For å avdekke mulig påvirkning, er det derfor gjennomført overflateanalyser av materialene.

Demontert kjøkkenvegg

Kjøkkenet fremstår som utilfredsstillende oppført, både med hensyn til materialvalg og utførelse. De påviste forholdene knyttet til fukt, muggsopp og biologiske skadegjørere representerer en helse- og bygningsmessig risiko. Anbefalingen er at materialer som er infisert eller på annen måte skadet, fjernes, og at vegger bygges opp på nytt i henhold til gjeldende byggfaglige standarder.

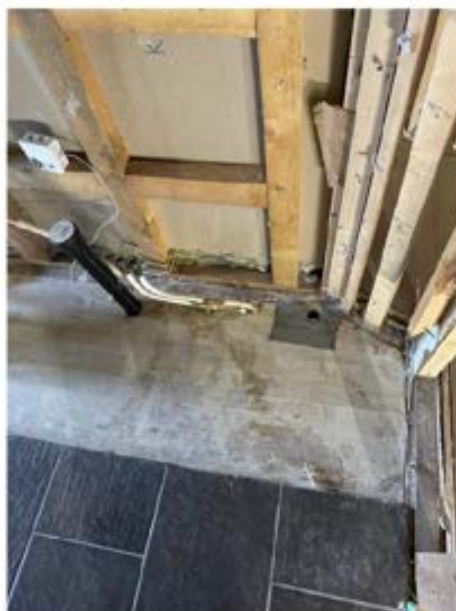
Åpning i et skille.

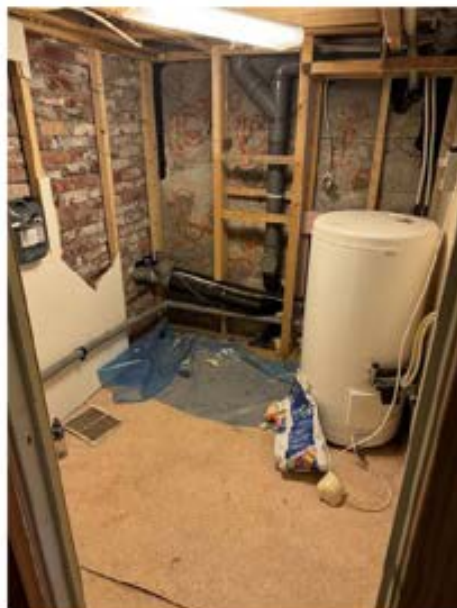
Åpent støpejerns rør har vært skjult bak vegg.

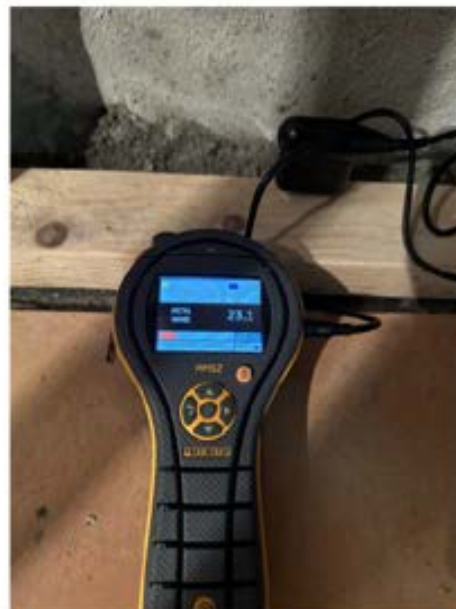
23,1 %

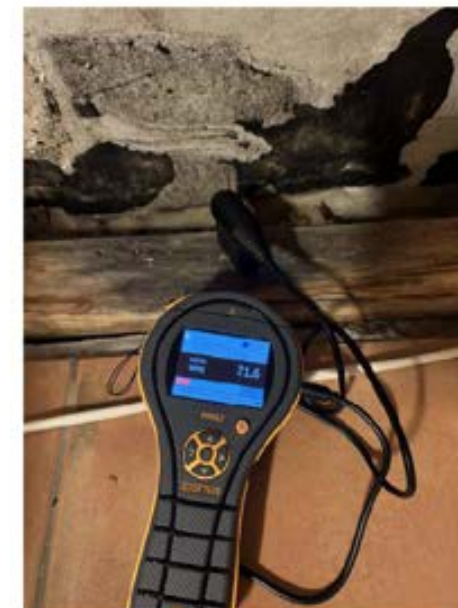
21,6 %

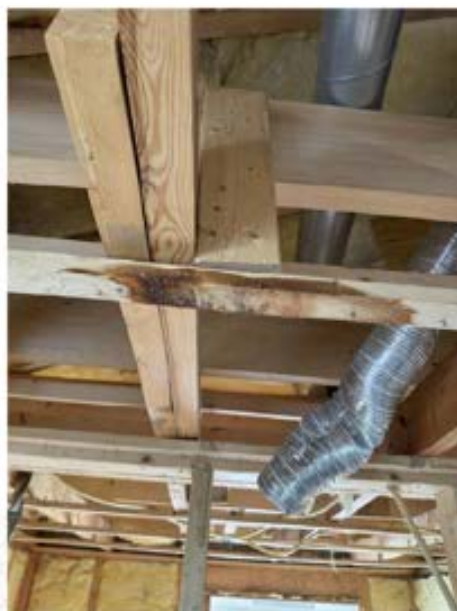
I areal for kjøkken er det tegn til urin i trevirke i et skille mot loft.

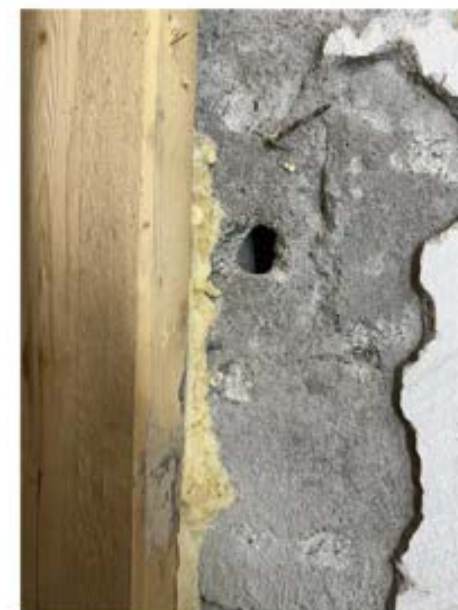
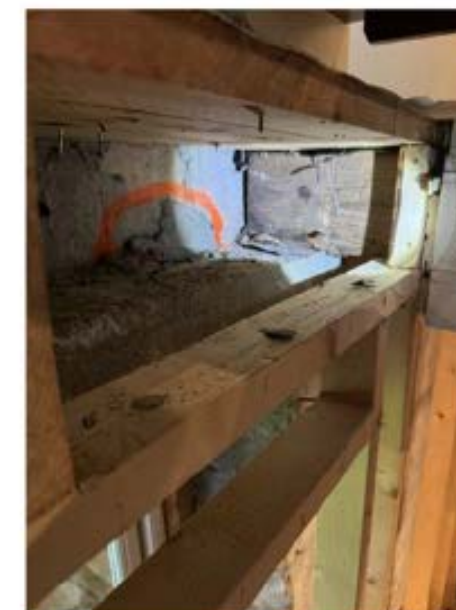
Oransje sirkel markerer tettingsarbeid utført av Rentox.

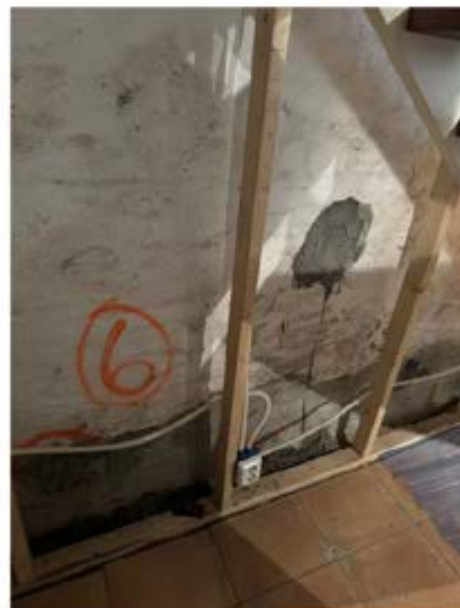
1 eldre tettingsarbeid.

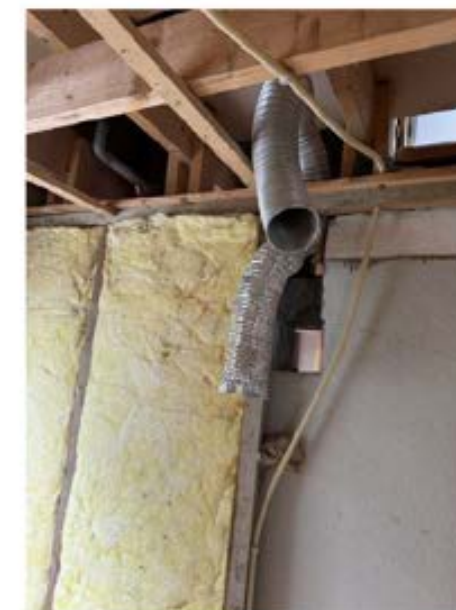
Ventilasjon fra 1.et. til kneloft, 2.stk.

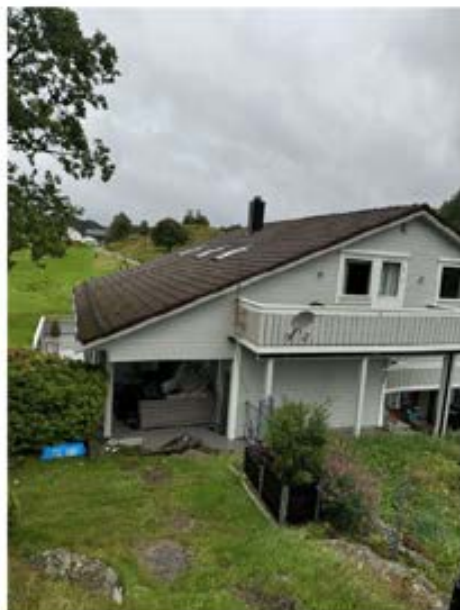
Kneloft er beliggende høyere enn utvendig takrenner, så planlagt ventilasjon må føres gjennom takkonstruksjon med tilkobling til takhetter.

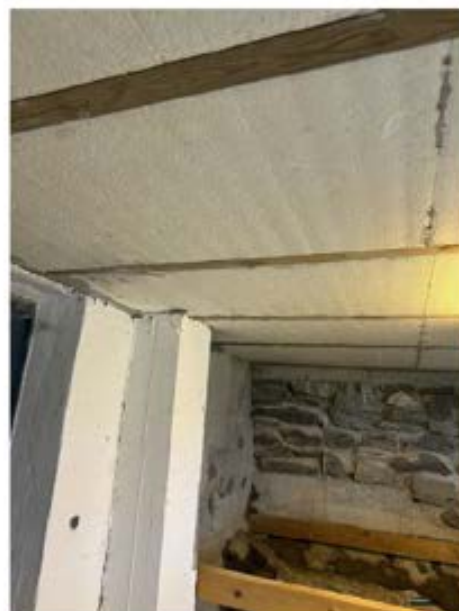
Isopor i himling

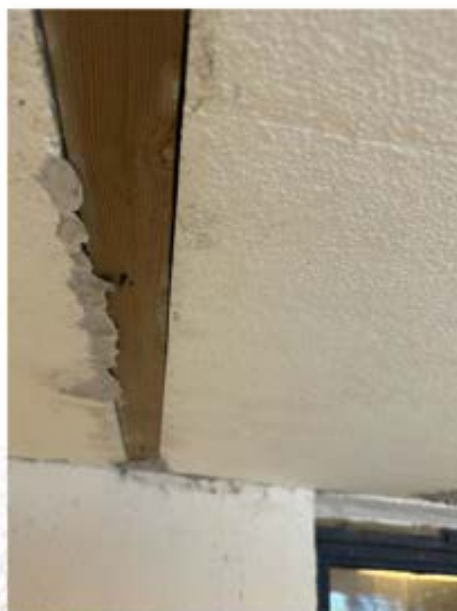
Isopor i himling

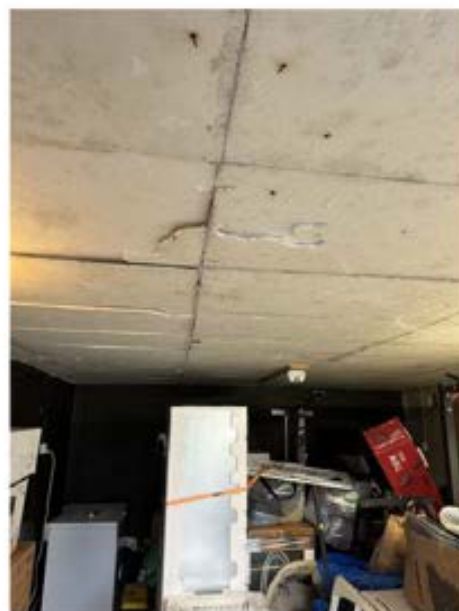
Isopor i himling

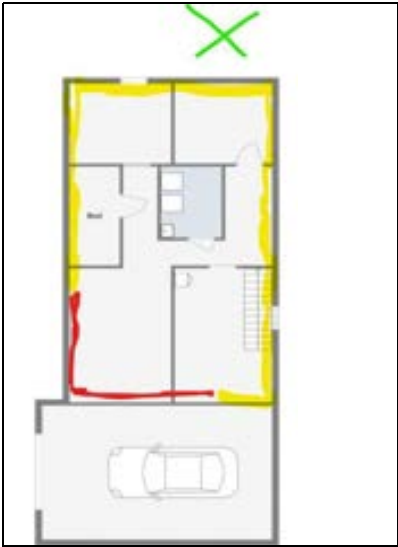
Bilde nr. 1

Plantegning av underetasjen.

Gul markering viser der hvor Rentox har foretatt tetting av grunnmuren.

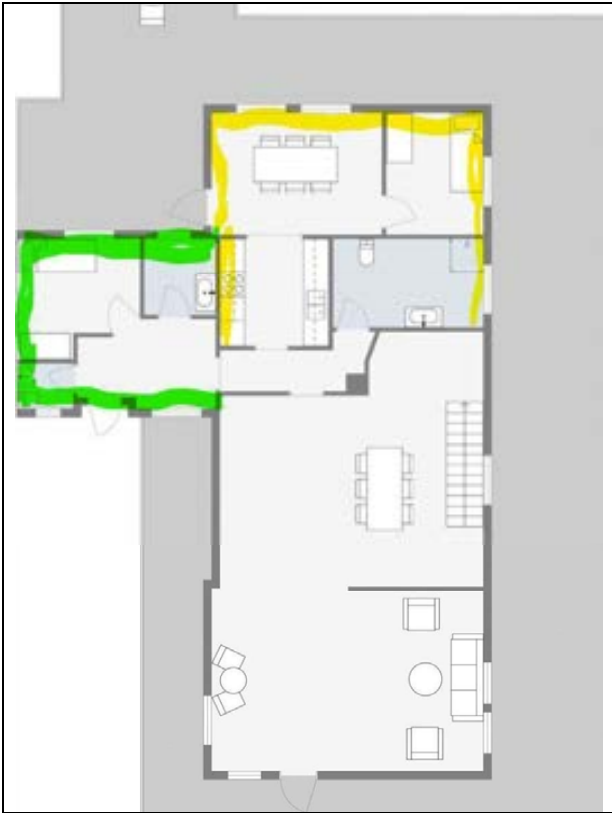
Bilde nr. 2

Plantegning av hovedetasjen.

Gul markering viser hvor både vegger og himling er revet. Dette gjelder også badet.

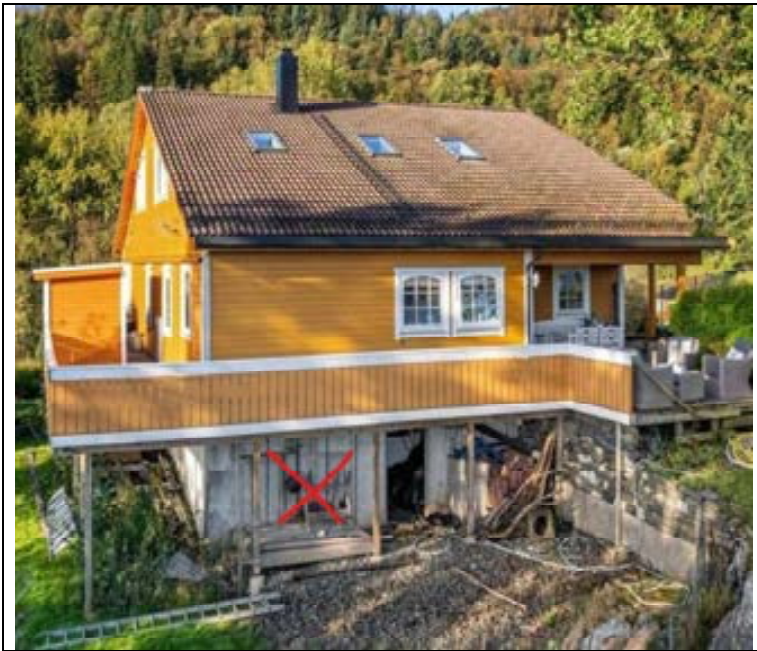
Bilde nr. 4

| | <p>Fasadebilde klippet ut fra salgsoppgaven.</p> <p>Rødt kryss markerer rom for Biovac. Dette ligger under terrassen, og derfor utenfor innredet del av underetasjen.</p> |

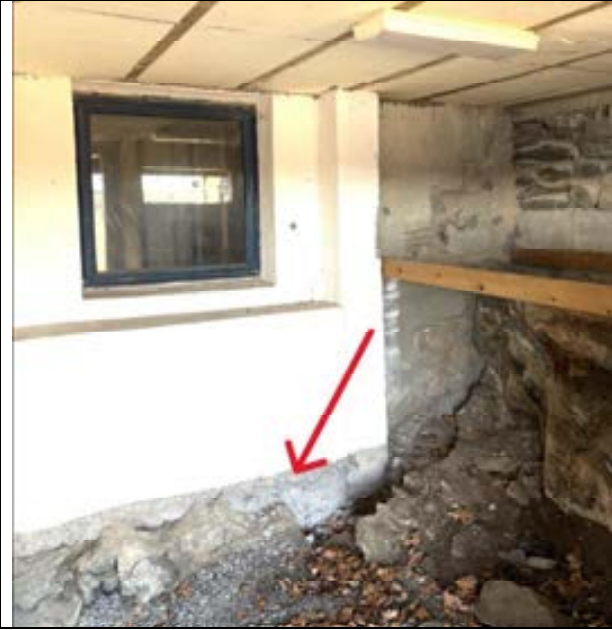
Bilde nr. 7

Under terrasse mot øst.  
På dette stedet er det sikret mellom grunnmur og fjell.  
Til venstre i bilde er det dør inn til rom for Biovac.

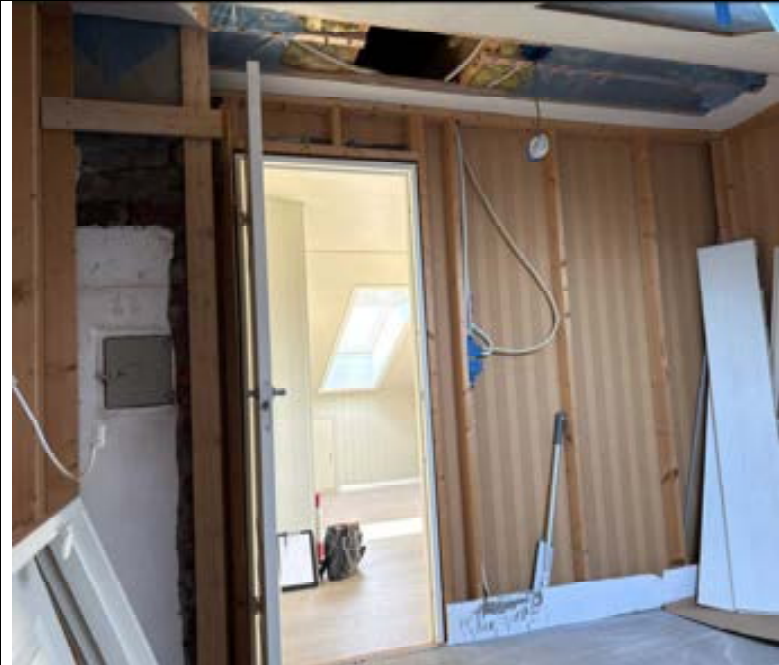
Bilde nr. 11

Dette rommet på loftet var beskrevet som uferdig bad.

Bilde viser at himlingen er åpnet.

Dette er det eneste stedet innvendig i denne etasjen hvor isolasjon og undertak er tilgjengelig for inspeksjon.

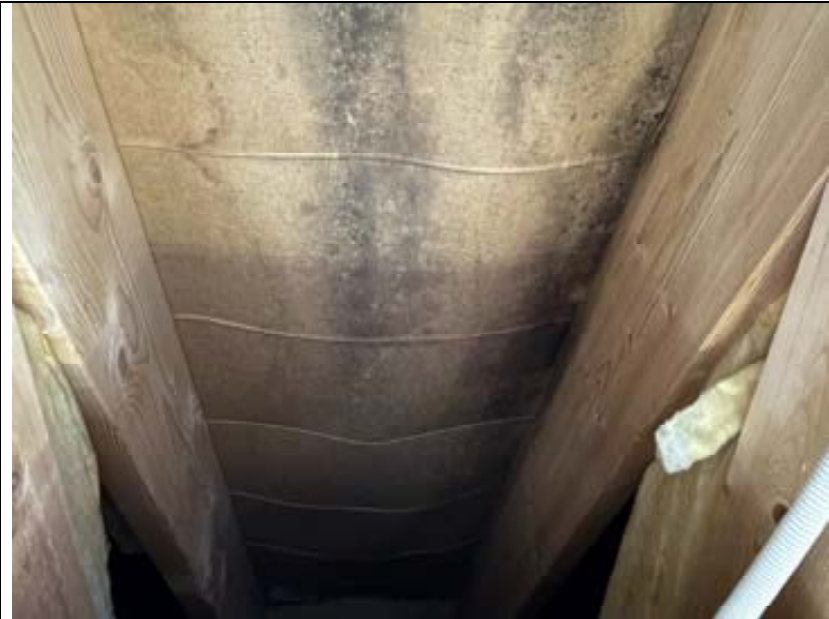
Bilde nr. 12

Det er registrert muggsopp i undertaket der hvor himlingen er åpnet på badet. I de øvrige rommene er ikke tilstand på undertaket kjent. Der hvor undertaket er tilgjengelig for inspeksjon i kneloft, er det ikke registrert alvorlige muggsoppskader.

Det er som nevnt muggsoppskader der hvor himlingen er åpnet. Der hvor kneloft er sjekket er det partier hvor undertaket ikke har synlig muggvekst, men det er også partier der hvor de er antydning til mugg. Dette er vist bak i rapporten på bilde nr. 3, 12, 13 og 14.

Konstruksjonen er riktig oppbygget som et kompakt tak med utvendig dampåpent undertak og med innvendig dampsperre. I kneloft er det montert dampsperrer i etasjeskiller mot hovedetasjen. Årsaken til muggvekst er derfor ikke kjent. I teorien kan dette være forårsaket av lekkasjer fra taket. Da konstruksjonen er riktig oppbygget er det lite sannsynlig at mugg er forårsaket av kondens som følge av byggefeil. Fuktig ventilasjonsluft, på grunn av ufullstendig ventilasjon, kan være medvirkende årsak på kneloft. Likevel skal ikke dette ha betydning det hvor himlingen er åpnet over badet.

Samme sted som over.

Viser muggvekst i undertak utført med Brettex.

Slik situasjonen fremstår ved befaring må muggvekst saneres i tak over badet, og muligens i deler av kneloft. Likevel er det ikke dokumentert at alle himlinger og skåtak må rives slik som beskrevet i reklamasjonsrapporten. Slik konstruksjonen er bygget opp er det ikke sannsynlig med skader i hele taket. Likevel anbefales å sjekke selve tekkingen for lekkasjer der hvor det er skader over badet.

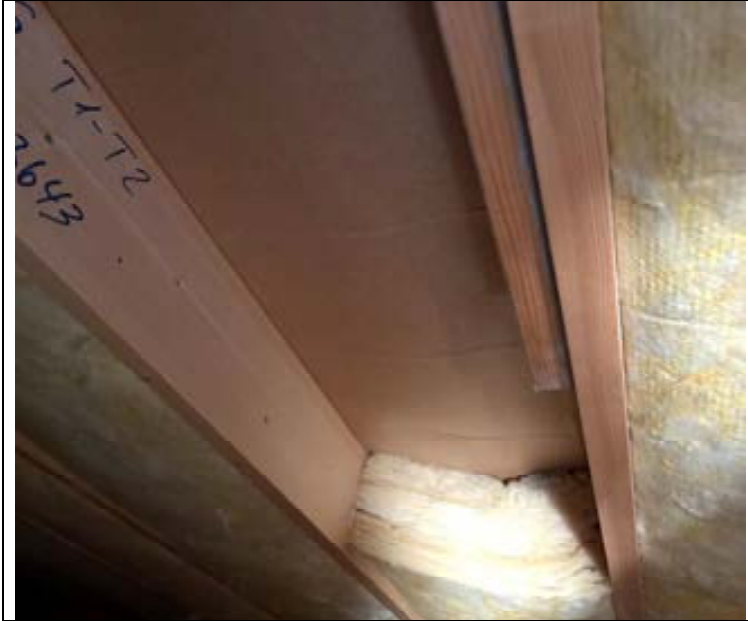
Bilde nr. 13

Viser undertak i kneloft. På dette stedet er det ikke synlig muggvekst.

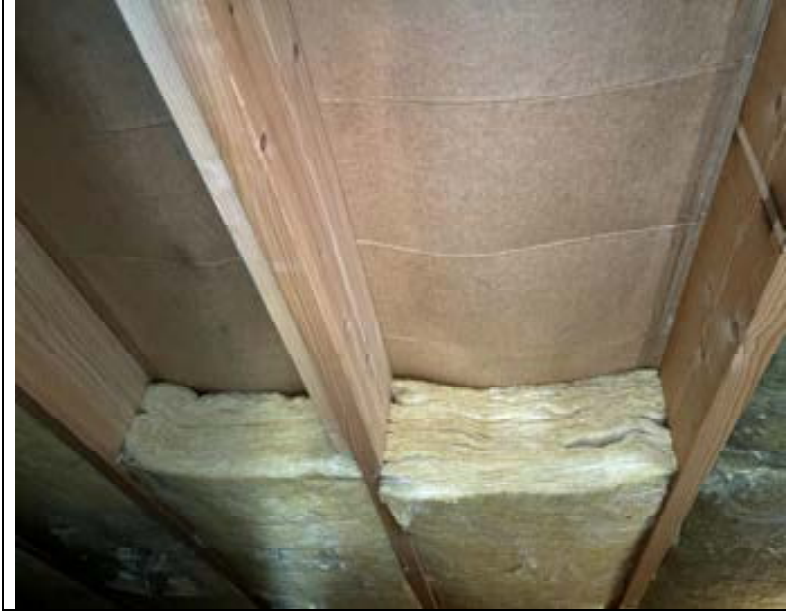
Bilde nr. 14

Et annet sted på kneloftet. Mulig at det er muggvekst på dette stedet.

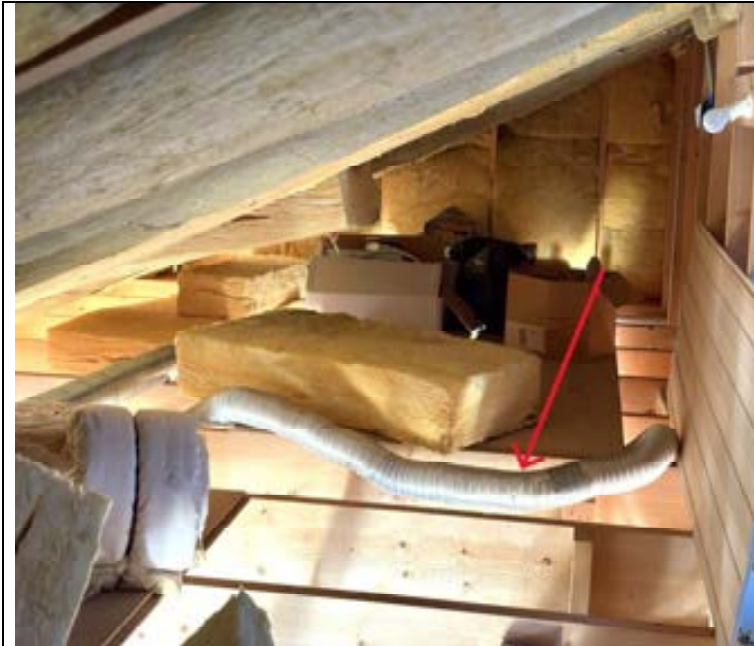
Bilde nr. 15

Boligen har tilluft med spalteventiler i vinduene og enkelte ventiler i ytterveggene i 1. etasje. Avtrekksventilasjon fra våtrom og kjøkken er ført opp på kneloft, men er ikke ført videre over tak. Ved befaring virker det også som at ventilasjonskanaler på loftet har en del skader.

Avtrekk fra kjøkken og våtrom var avsluttet på kneloft, og ikke ført over tak. Dette er feil løsning som fører til at fuktig og varm inneluft stiger opp på loftet. Vanlig byggeskikk er å føre avtrekksluft over tak.

Bilde fra kneloft som viser at ventilasjonskanaler er avsluttet på loftet. Disse skal fører ut i det fri.

Det er kun montert avtrekksventilasjon.

Det bør monteres et ventilasjonsanlegg som dekker alle rom, ferdigstilles og justeres korrekt. Videre må det installeres utvendige takgjennomføringer for å sikre at fuktig og dårlig luft føres ut over taket på en forsvarlig måte.

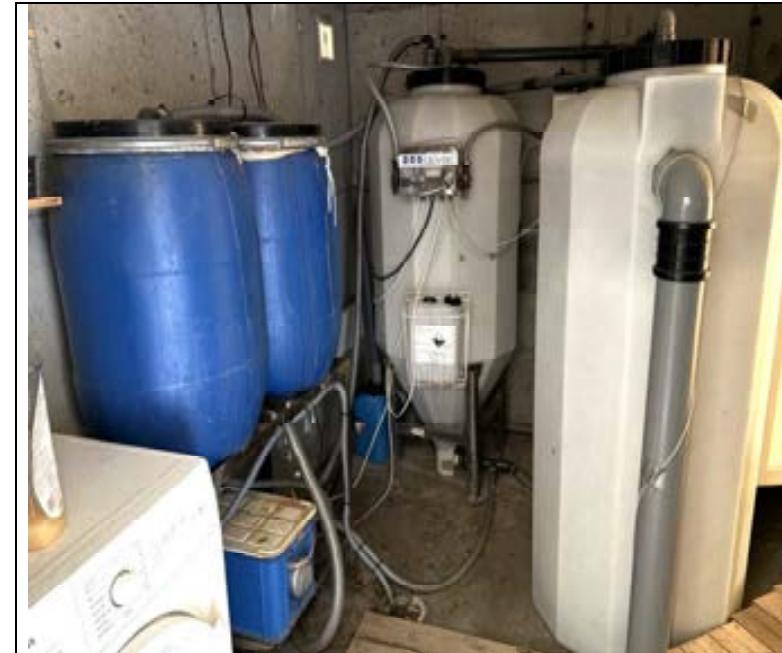
Bilde nr. 18

Biovac renseanlegg er montert i eget rom underterrassen.

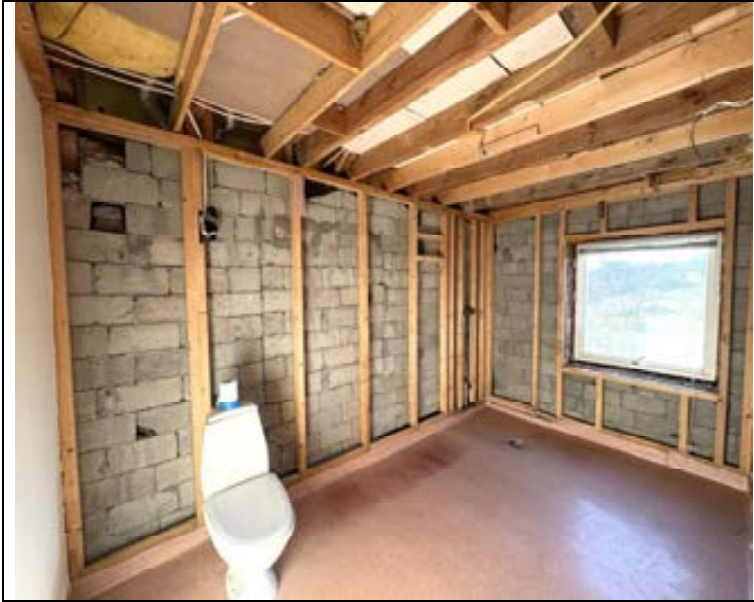
Bilde nr. 23

Bad i hovedetasjen. Dette rommet var i tilstandsrapporten vurdert til Tg 2.

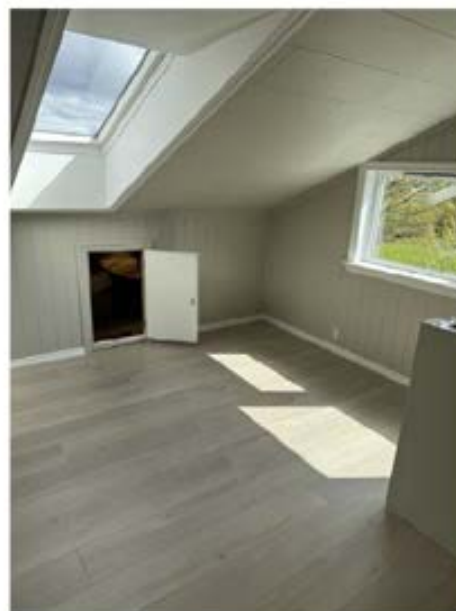
Ventilasjonsanlegget er lagret i pappesker på loft fra selges eiertid.

Eskene er plassert i rom ved trapp til 2.etg.

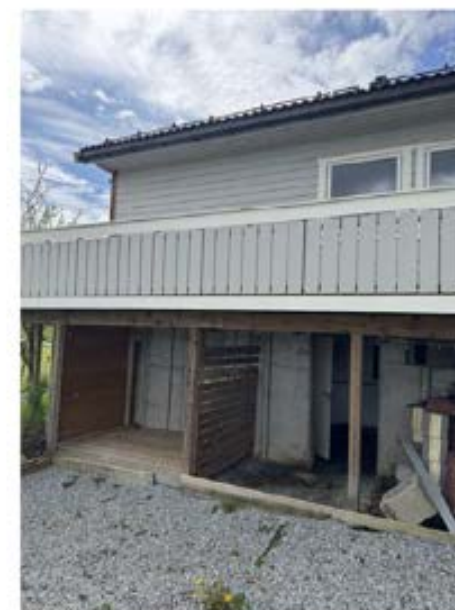
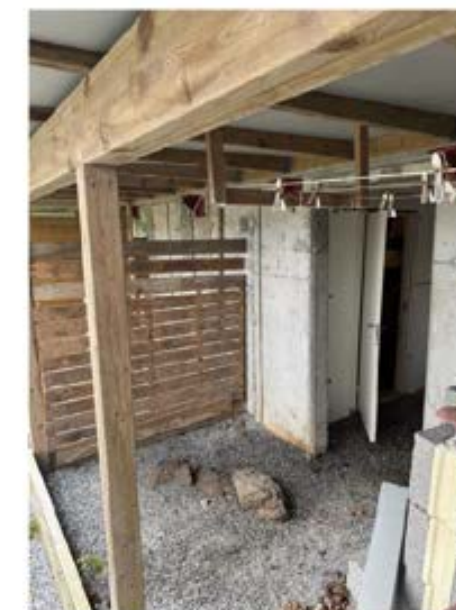
Biovac er beliggende rett under soverom i etasjen over. Ikke under terrasse som beskrevet av motpart.

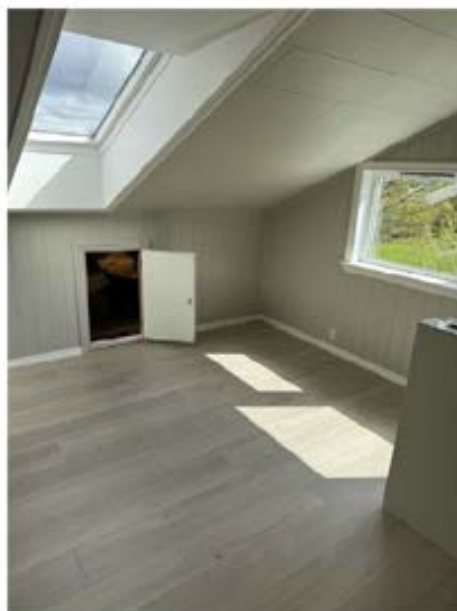
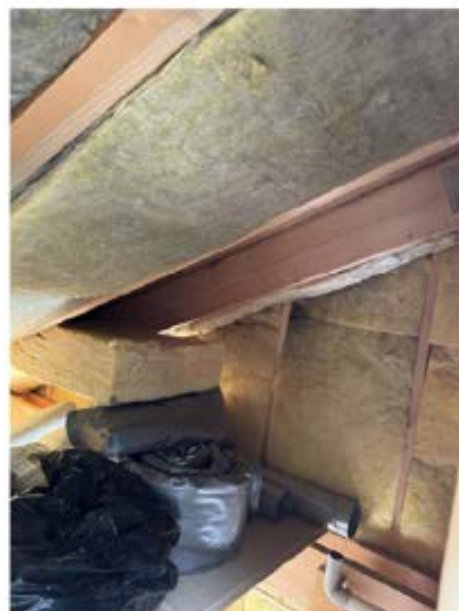
I kaldtrom ved trappen til 2. etasje er det observert én utlufting (Ø50 mm) som følger konstruksjonen innvendig. Røret er identifisert som tilhørende Biovac-anlegget, men mangler Durgoverntil. Manglende ventil fører trolig til trykkforstyrrelser, uttørkede vannlåser og luktproblemer, og kan sammen med dokumentert rotteaktivitet forklare lukt både i boligen og på loftet.

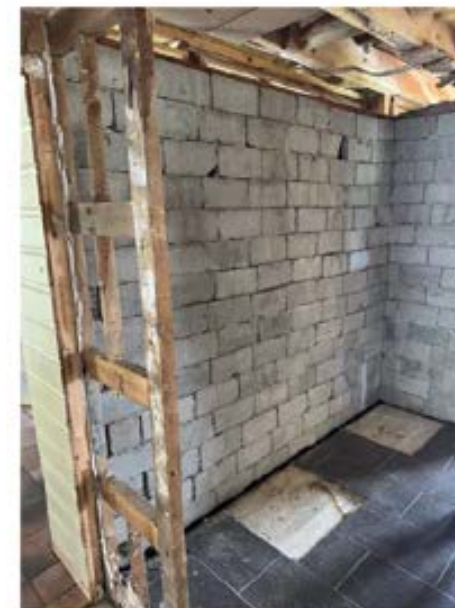
Kjøkkenet var opprinnelig oppført som to motstående seksjoner. Arealet består delvis av eldre og gjenbrukte materialer. Ved befaring var én vegg demontert, og det gjenstår kun murverk (leca e.l.) i denne delen. Arealet fremstår uferdig og med dokumentert bruk av eldre, delvis muggpåvirket materiale.

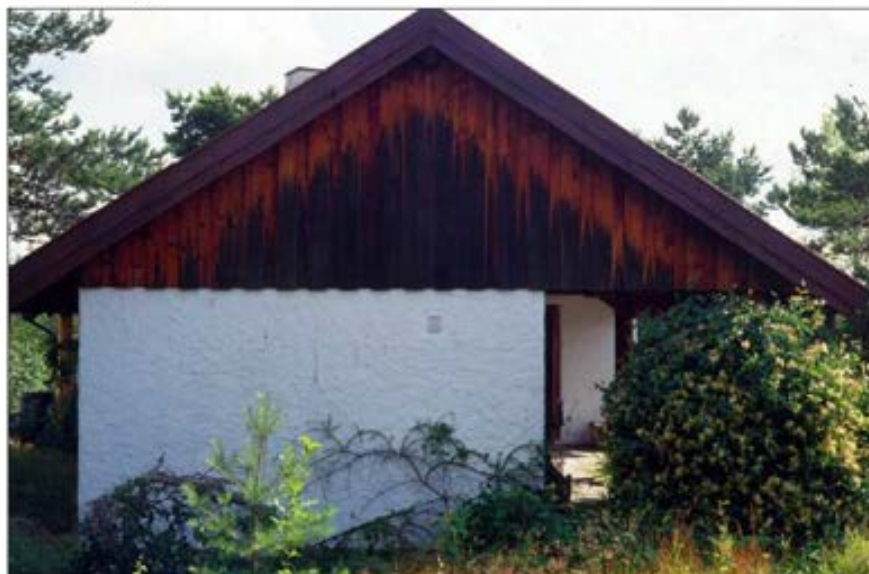
Svertesopp kan virke skjemmende på husfasader. Soppen vokser her i overflatebehandlingen hvor linolje utgjør et godt næringsgrunnlag. Svertesopp tolererer mye UV-stråling, ekstreme temperaturer og uttørring i flere måneder.
