KLØFTA

Stasjonsvegen 7A

Enebolig  
Stasjonsvegen 7 A, 2040 KLØFTA  
ULLENSAKER kommune  
# gnr. 29, bnr. 208

Befaringsdato: 16.01.2026 Rapportdato: 22.01.2026 Oppdragsnr.: 19291-2347 Referansenummer: QL9998

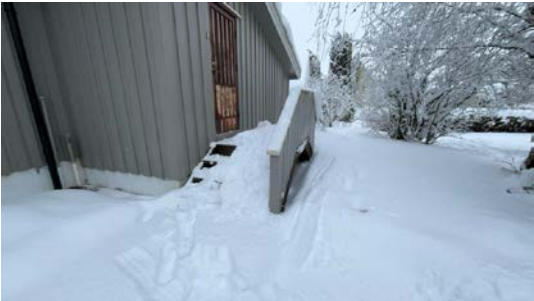
Snødekket konstruksjoner.

- Det bør foretas nærmere undersøkelser av utvendige trapper når de er snøfri.

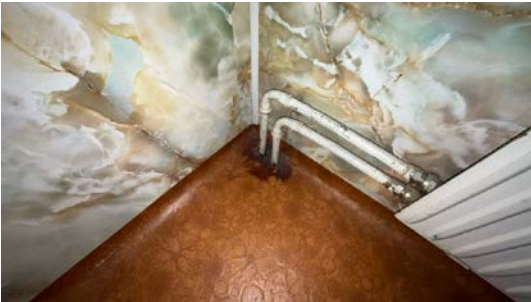
Utette rørgjennomganger.

Det bør gjennomføres en totalrenovering av våtrommet, inkludert utskifting av sluk, nytt tettesjikt/membran, samt oppgradering av overflater og innredning, for å sikre at rommet tilfredsstiller dagens krav til fuktsikring og funksjon.

Inntil oppgradering er utført, bør direkte vannbelastning på gulv unngås, for eksempel ved bruk av badekar eller dusjkabinett, for å redusere risikoen for vannskader.

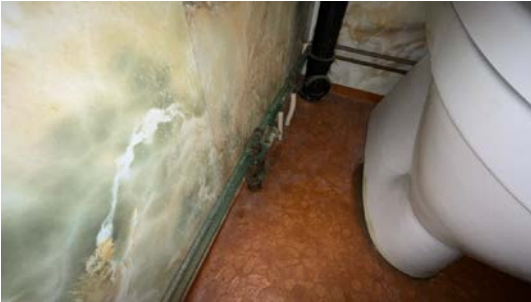
Utette rørgjennomganger.

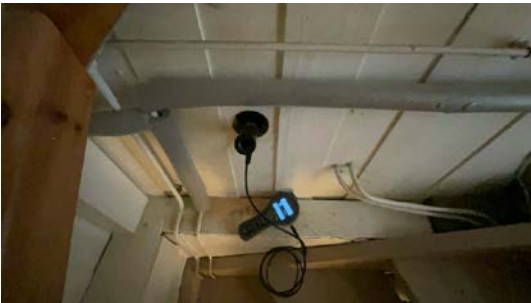
Hulltaking er foretatt uten å påvise unormale forhold. Hulltaking er foretatt ved/i Trappeløp.

Utført hulltaking.

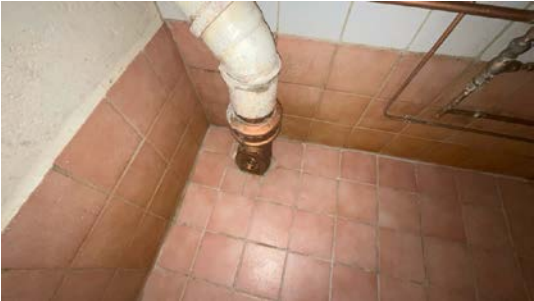
Utette rørgjennomføringer.

Det bør gjennomføres full oppgradering av vaskerommet med nytt sluk, nytt belegg/membran, innredning og overflater for å sikre forskriftsmessig utførelse og redusere risiko for fuktskader i tilstøtende konstruksjoner.

Direkte vannbelastning på gulv bør unngås inntil oppgradering er utført.

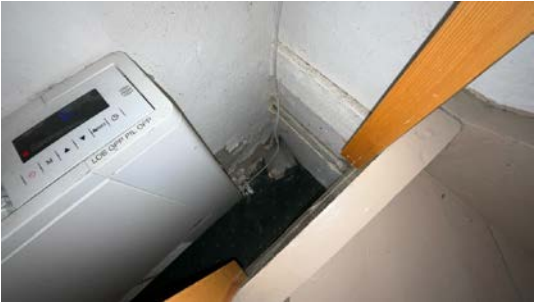
Stedvis behov for lokale utbedringer.
