KLØFTA

Stasjonsvegen 7A

Befaringsdato: 16.01.2026      Rapportdato: 22.01.2026      Oppdragsnr.: 19291-2347      Referansenummer: QL9998

Autorisert foretak: Takstportalen Aleksander Olsen AS      Sertifisert Takstingeniør: Aleksander Olsen

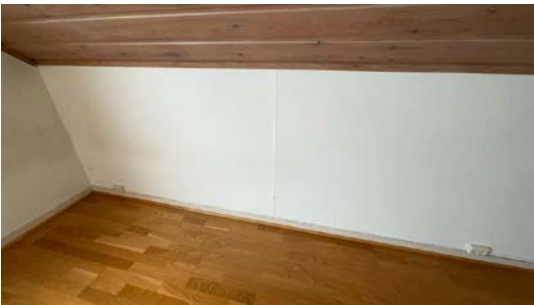
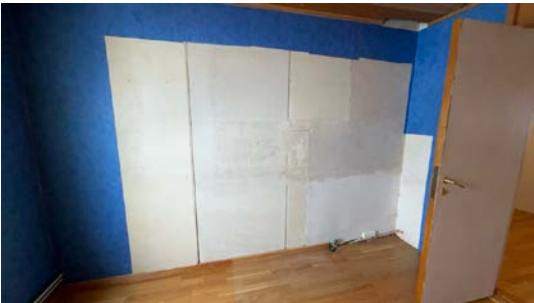
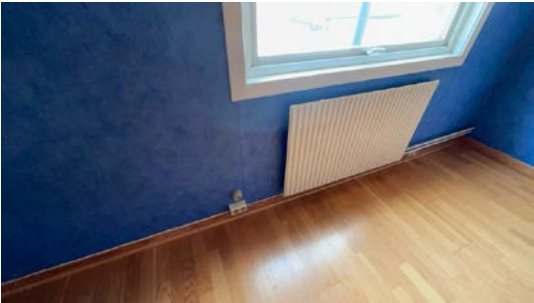
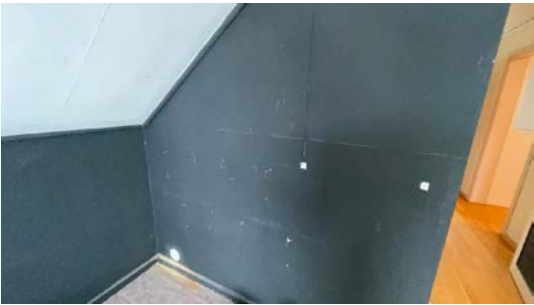
Etasjeskille av trebjelker og er med påliggende selvbærende plater/tregulv med påliggende overflate gulv e.l. Noe avvik på gulv ble observert og variasjoner vurderes som satt. Noe knirk i gulv ble registrert. Utover dette synes etasjeskille å ha tiltenkt funksjon uten konstruksjonsmessig negativ avvik av større betydning.

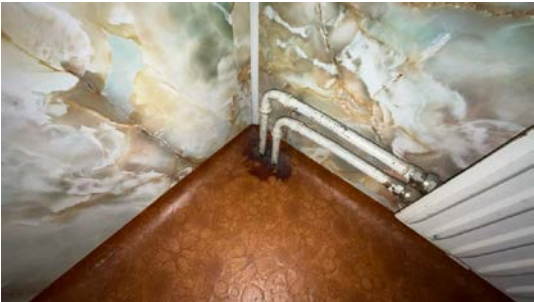
Utette rørgjennomganger.

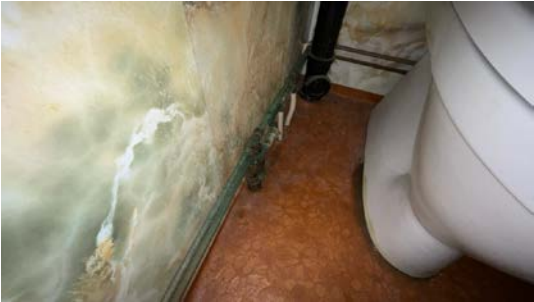
Utette rørgjennomganger.

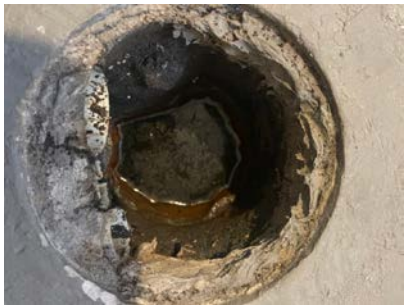
Kontroll av sluk.

Påvist variable fuktverdier på nedre del av vegg.

Det bør gjennomføres ytterligere undersøkelser for å avklare årsaken til de variable fuktverdiene på nedre del av vegg. Dersom tiltak ikke iverksettes, kan det over tid oppstå skader på konstruksjonen som følge av fukt, med risiko for sopp- og råteutvikling.

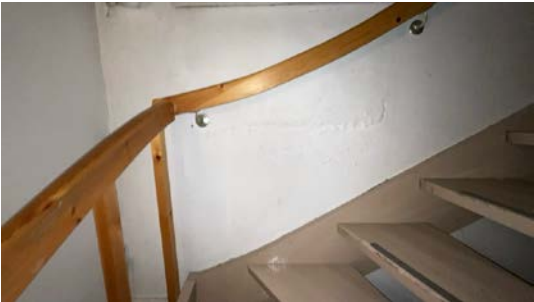
Stedvis behov for lokale utbedringer.

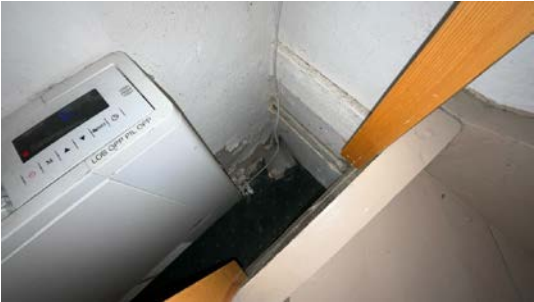
Stedvis behov for lokale utbedringer.
