KLØFTA

Stasjonsvegen 7A

STASJONSVEGEN 7A

Befaringsdato: 16.01.2026 Rapportdato: 22.01.2026 Oppdragsnr.: 19291-2347 Referansenummer: QL9998

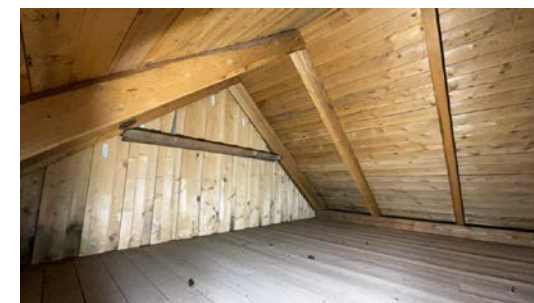
Generell besiktigelse.

Ny isolert loftsluke bør monteres da det forårsaker luftlekkasjer, kondensskader m.m. Kommende lokale utskiftninger av konstruksjoner kan ikke utelukkes på sikt. Minimalt med lufting av takkonstruksjon kan føre til kondensproblem over tid på vinterhalvåret med økt varmebelastning og videre skader på undertak og sperrer, men har dog vært fungerende siden byggeår. Kommende behov for lokale utbedringer med evt. påfølgende kostnader tilfaller ny eier. Varmepumpe i loftetasjen bør ikke monteres da dette kan føre til økt kondensproblematikk.

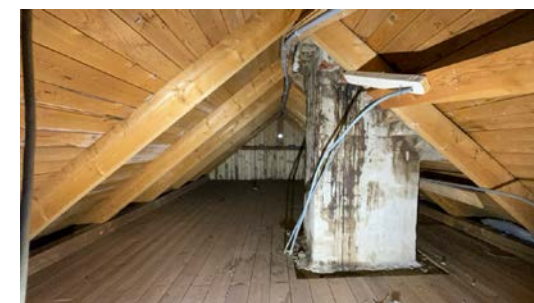
Generell besiktigelse.

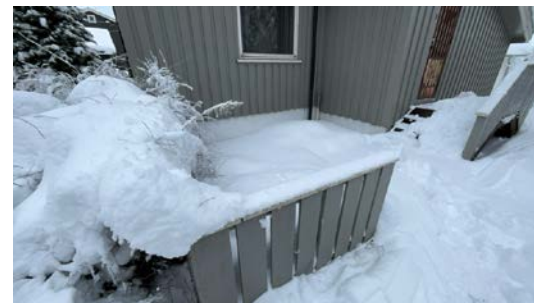
Snødekket konstruksjoner.

- Det bør foretas nærmere undersøkelser av balkong/terrasser når den er snøfri.

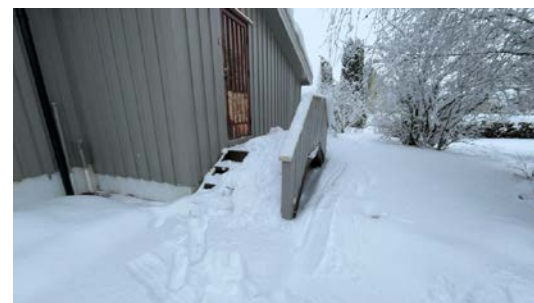
Snødekket konstruksjoner.

- Det bør foretas nærmere undersøkelser av utvendige trapper når de er snøfri.

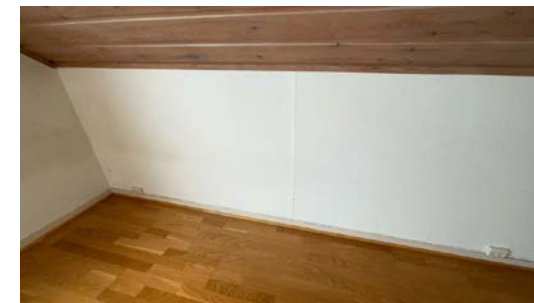
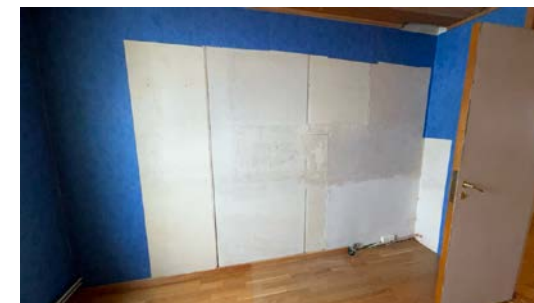
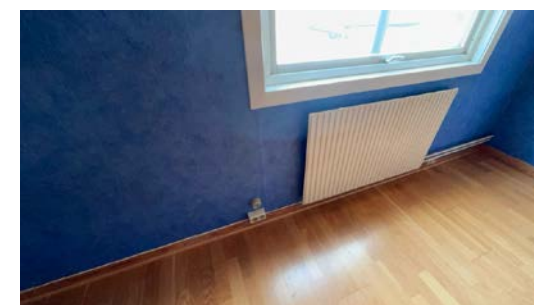
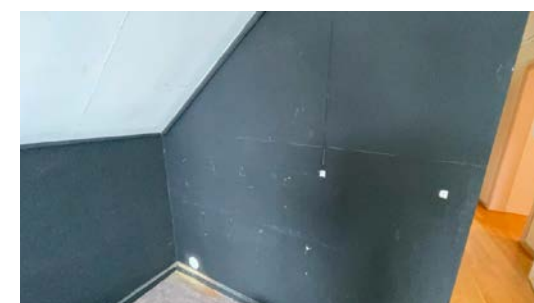
TG 2 Etasjeskille/gulv mot grunn

Etasjeskille av trebjelker og er med påliggende selvbærende plater/tregulv med påliggende overflate gulv e.l. Noe avvik på gulv ble observert og variasjoner vurderes som satt. Noe knirk i gulv ble registrert. Utover dette synes etasjeskille å ha tiltenkt funksjon uten konstruksjonsmessig negativ avvik av større betydning.

- Det er målt høydeforskjell på mellom 15-30 mm gjennom hele rommet. Tilstandsgrad 2 gis med bakgrunn i standardens krav til godkjente måleavvik.
