Mauravegen 73

Velkommen til  
din nye bolig

# Velholdt og familievennlig enebolig over to plan med 3 soverom | 2 bad og vaskerom | Solrik veranda og hage | Garasje

# Tilstandsrapport

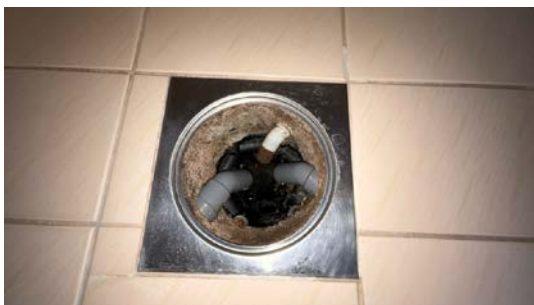
Kontroll av sluk.

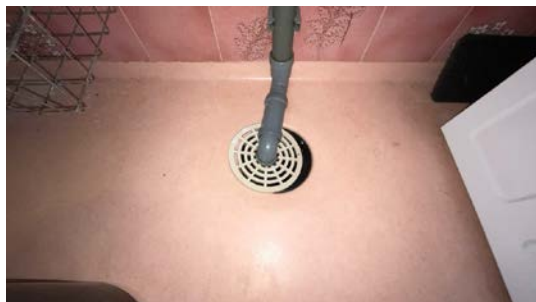
Kontroll av sluk.
