VIGERNES

St. Sunnivas gate 3A

Innholdsrik generasjonsbolig med to boenheter og attraktiv beliggenhet på Vigernes | Stor tomt, dobbelgarasje m/ladeboks

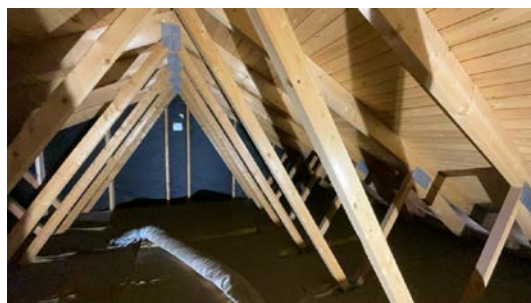
Generell besiktigelse.

Ingen umiddelbare tiltak er nødvendig, men bør holdes under oppsikt på vinterhalvåret og snøbelastning. Takrenne bør opparbeides for kontrollert avrenning av taktekket. og bort fra bolig. Ukontrollert vandndrypp kan føre til skader på bygg.

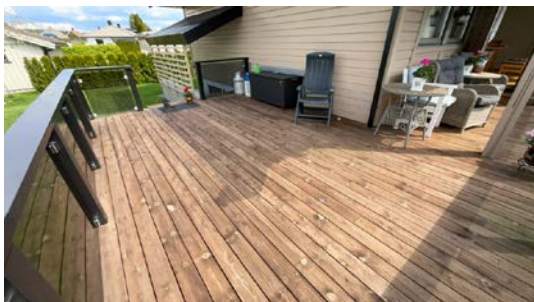
Åpning i rekkverk bør for øvrig tettes/utbedres.

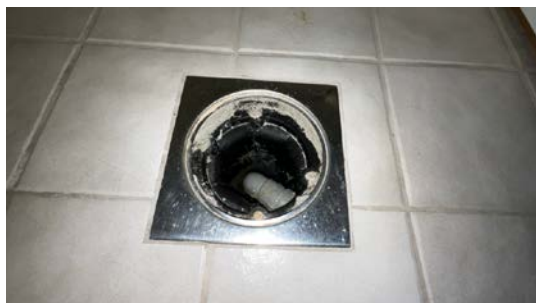
Kontroll av sluk.
