SAGDALEN

Sagdalsveien 41

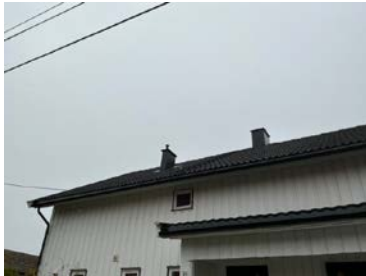
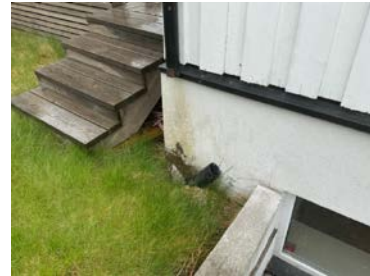
1 TO 3 Veggkonstruksjon

- Utvendig - Veggkonstruksjon | Det er registrert omfattende råteskader i bordkledningen, som innebærer at treverket har mistet sin beskyttende funksjon mot vær og vind. Skadeomfanget tyder på at kledningen har vært utsatt for høy fuktbelastning over tid, og det er derfor sannsynlig at fukt og råte også har påvirket bakenforliggende konstruksjoner. For å sikre boligens tilstand må kledningen skiftes ut, og tilstanden på isolasjon og stendere bør kontrolleres i samme prosess. Ved stikkprøvekontroll er det registrert manglende luftespalte i nedkant av kledningen. Lufting bak kledningen er viktig for å sikre ventilasjon og drenering mellom kledning og yttervegg. Manglende luftespalte tyder på at luftingen ikke er tilfredsstillende, noe som kan øke risikoen for fuktskader dersom kondens eller inntrengt vann ikke får luftes eller dreneres ut. Slike forhold gir ofte ingen synlige tegn fra utsiden, og vurderingen er basert på visuell kontroll av tilgjengelige deler. For å avklare om det foreligger fuktproblemer i konstruksjonen og om tiltak er nødvendig, må det gjøres mer inngående undersøkelser – noe som ligger utenfor denne rapportens omfang. Malingen «bobler» på flere steder rundt fasaden. Dette kan være symptomer på fuktighet som trekkes ut av trepanelet, for eksempel på grunn av begrenset eller manglende lufting bak kledningen, og eventuelt at kledningen tidligere er malt med linolje. Kledning som er tidligere malt med linolje har en tendens til å kontinuerlig danne nye bobler i malingen. For å utbedre dette vil det normalt bli nødvendig å skifte kledningen. Det er registrert svertesopp på kledningen. Dette viser seg som mørke misfarginger og oppstår vanligvis når overflaten er fuktig over tid. Svertesopp er i utgangspunktet et overflatefenomen og regnes ikke som

en skade i seg selv, men det indikerer at kledningen er utsatt for økt fuktbelastning. Dersom forholdet vedvarer og vedlikehold uteblir, kan dette over tid bidra til raskere slitasje på overflatebehandlingen og økt risiko for råteskader. Forholdet bør følges opp gjennom rengjøring og normalt vedlikehold. Asfaltplatene og lektene under tilbygget er avsluttet for kort, noe som medfører at isolasjonen stedvis er eksponert. Eksponert isolasjon kan være utsatt for fuktpåvirkning, nedbrytning og skader over tid. Det gir også økt risiko for redusert funksjon og uønsket påvirkning fra vær og skadedyr. Se beskrivelse under avvik

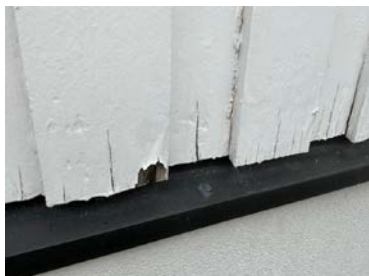
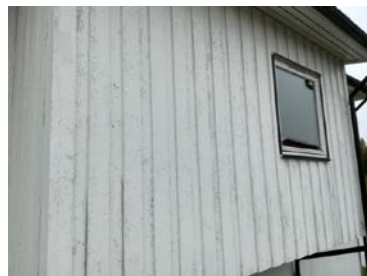
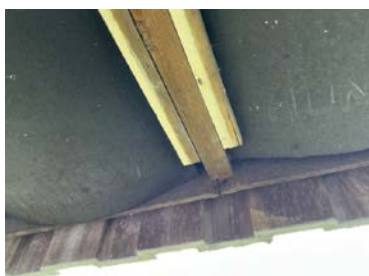
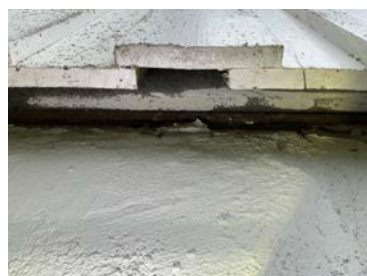
Manglende lufting

- Utvendig - Takkonstruksjon/Loft | Det er registrert svertesopp på deler av undertaket/taktroen. Dette er et tegn på at konstruksjonen over tid har vært utsatt for fukt. Slike forhold oppstår ofte når ventilasjonen på loftet er utilstrekkelig, eller når varm og fuktig inneluft trekker

opp i takkonstruksjonen. Svertesopp bryter normalt ikke ned treverket, men den viser at fuktforholdene ikke har vært optimale. Over tid kan vedvarende fukt øke risikoen for andre fuktskader og påvirke inneklimate. For å redusere fuktbelastningen bør ventilasjonen vurderes forbedret. Synlige soppdannelser anbefales rengjort og behandlet. Fuktmåling med piggelektrode viste verdier på 16–20 vektprosent i treverket. Dette nivået gir økt risiko for soppdannelser, som over tid kan påvirke treverkets overflater og boligens inneklimate. Målingene tyder på at konstruksjonen tilføres fukt. Mulige årsaker kan være luftlekkasjer mot loft, begrenset ventilasjon eller andre forhold. For å redusere risikoen for fuktskader anbefales nærmere undersøkelser, samt eventuelle tiltak for bedre lufting og/eller tetting. Det er observert at spikre fra takteking eller lekter stikker gjennom undertaket (taktroen) og er synlige fra loftet. Spikrene kan fungere som kuldebroer. Dette kan føre til at fuktig, varm luft kondenserer på de kalde spikerhodene. Over tid kan dette gi fuktpåvirkning i isolasjonen og økt risiko for lokale fuktskader i treverket rundt spikrene.

Det er observert at spikre fra takteking eller leker stikker gjennom undertaket (taktroen) og er synlige fra loftet. Spikrene kan fungere som kuldebroer. Dette kan føre til at fuktig, varm luft kondenserer på de kalde spikerhodene. Over tid kan dette gi fuktpåvirkning i isolasjonen og økt risiko for lokale fuktskader i treverket rundt spikrene.

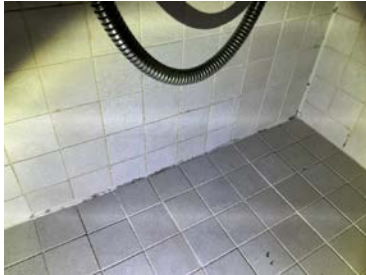
KJELLER > BAD

- Det er registrert svertesopp på fuger.

Svertesopp i silikon

Soppen bør fjernes ved grundig vask eller utskifting av fugemasse avhengig av hvor dypt den sitter.

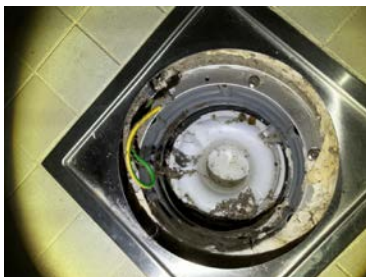
KJELLER > BAD

Sluket er plassert nær vegg (mindre enn ca. 300 mm). Dette gir begrenset plass for sikker utførelse av tettesjikt i overgangen mellom gulv og vegg, og tettheten kunne ikke verifiseres ved visuell kontroll. Løsningen avviker fra anbefalt utførelse.

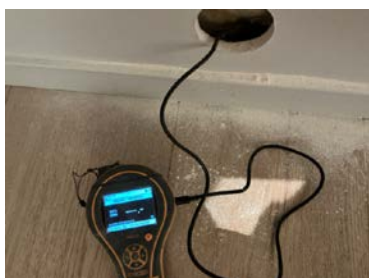
Vurderte forhold: Det er undersøkt om våtrommet kan ha en fuktskade gjennom hulltakning på utsiden av badet. Fuktmåler med piggelektrode er benyttet i veggkonstruksjonen, og det er gjort en visuell inspeksjon nær hullet. Målemetoden må ansees som en stikkprøvekontroll, og gir ingen garanti for andre deler av konstruksjonen. Resultatet påvirkes av valg av målested, dybde, tidligere bruk av rommet og oppbygning.

Måleresultat: Under 6 vektprosent. På grunn av manglende tilgang bak dusjsonen, ble hulltakingen med fuktmåling utført utenfor områder som normalt er mer utsatt for fuktpåvirkning, og gir etter NS3600 TG IU. Dette kan imidlertid redusere påliteligheten av målinger og observasjoner.

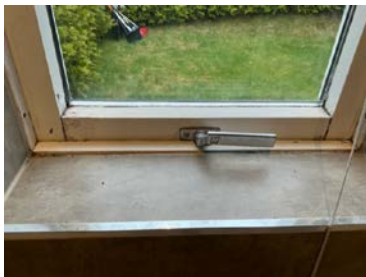
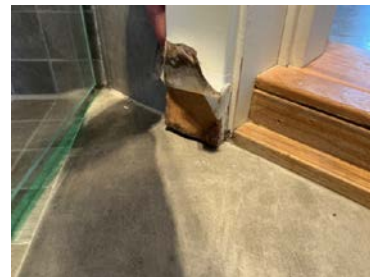
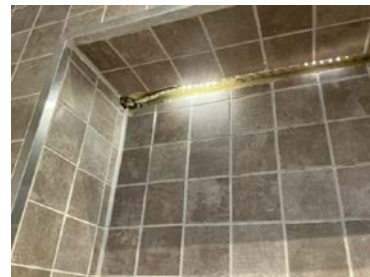
- Det er dør og vindu innenfor en våt sone i rommet. Dette betyr at døren er mer utsatt for vannsøl som kan føre til skade. I dette tilfellet er det fuktskader på både dørblad, listverk og vinduskarm.

- Det er registrert svertesopp på fuger.

Ufagmessig arbeid i såpehylle

Soppen bør fjernes ved grundig vask eller utskifting av fugemasse avhengig av hvor dypt den sitter.

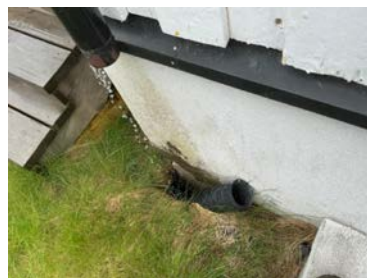
Løs topplist

Åpen kant gir vann mulighet til å trenge inn bak platen og øker fuktbelastningen på grunnmuren. Det bør monteres en topplist og platene bør avsluttes i korrekt høyde i henhold til monteringsanvisninger.

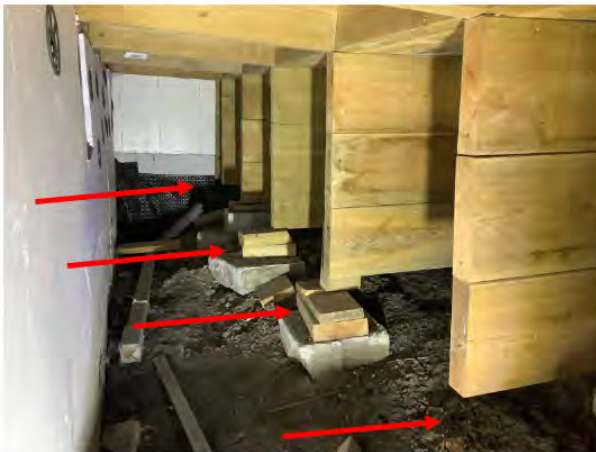
Bilde som viser feil fall på terreng, manglende bruk av telefrie masser, ustabile og stedvis manglende fundamenter av treklosser.

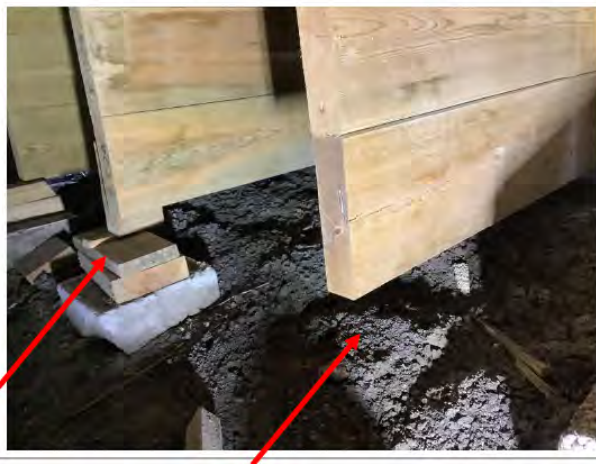
Bilde som viser feil fall på terreng, manglende bruk av telefrie masser samt ustabile fundamenter av treklosser.

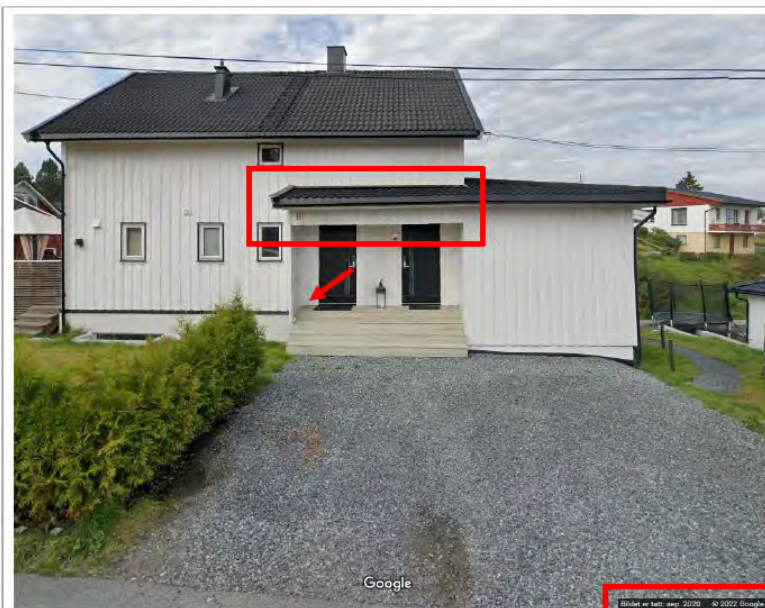
Bilde fra Google Mapps tatt i september 2020.

Skjevheter på takoverbygget og trappen er godt synlige.

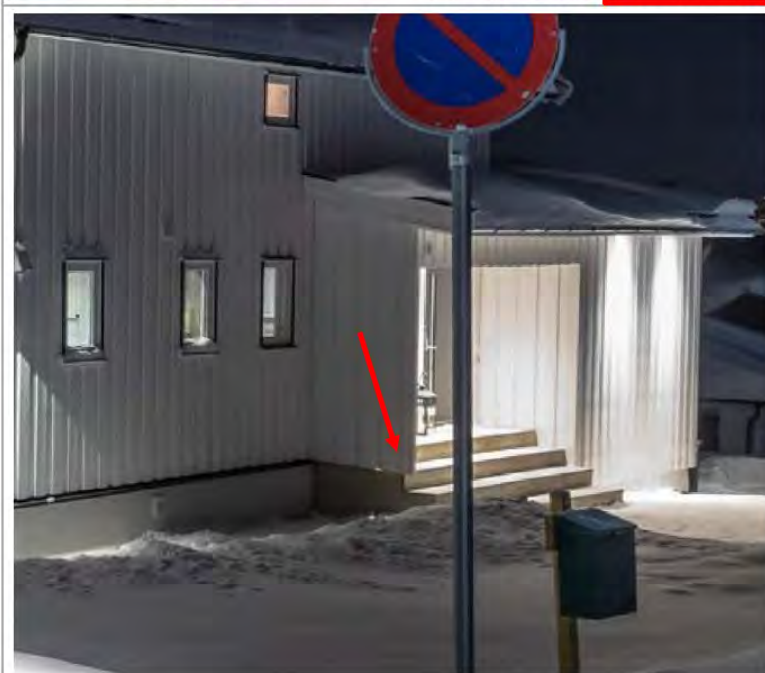
Utklipp fra salgsoppgave.
Skjevheter/setninger på takoverbygg og levegg er synlige.

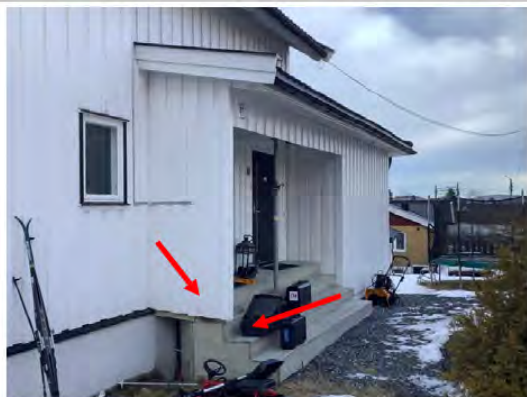
Synlige skjevheter på trapp og
levegg.

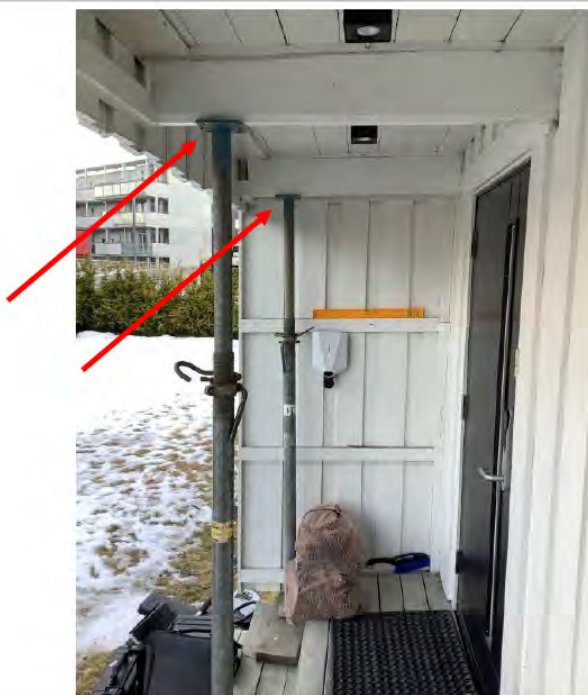
Bilde som viser 2 stk. taksperer som er midlertidig understøttet med støttebein.

Opprinnelig var taket understøttet med 2 stk. søyler plassert på betongtrapp. Disse søylene ble mest sannsynlig fjernet i forbindelse med endringer utført i 2018.

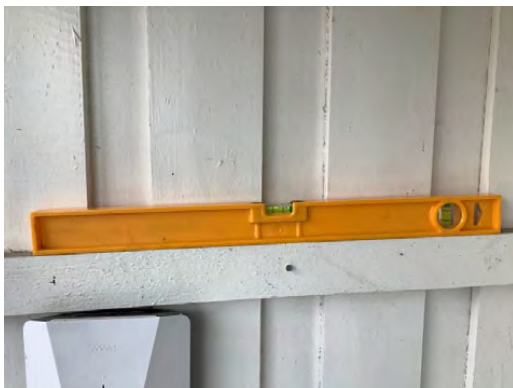
Store skjevheter/setninger på levegg.

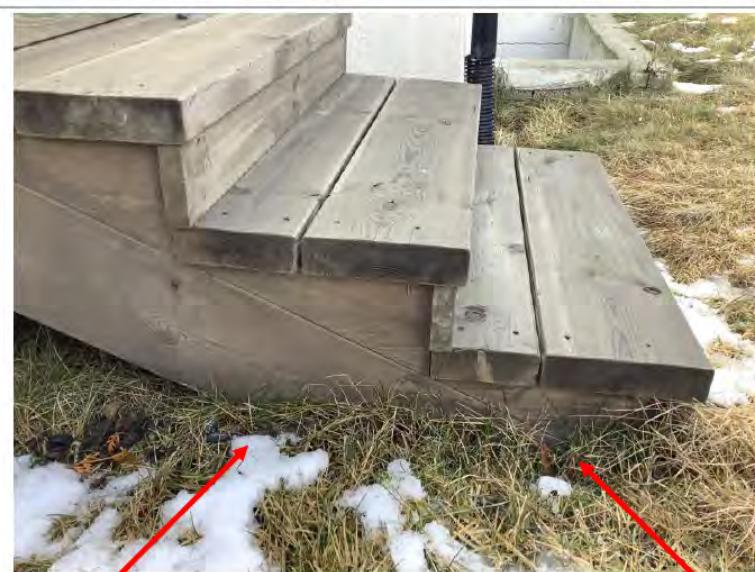
Trapp mot øst.
 Synlige skjevheter og manglende rekkverk.

Trappen er fundamentert på telefarlig grunn / plen med møtjord.

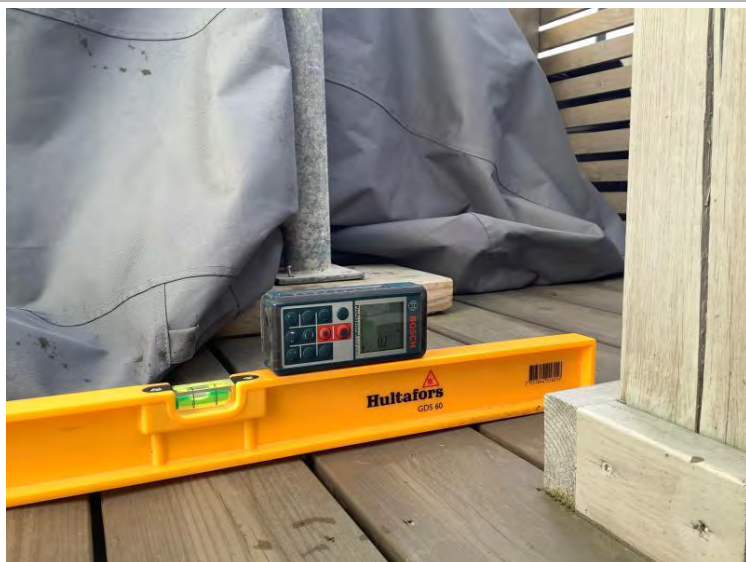
Terrasse i 1. Etasje:
Mindre ujevnheter/fall mot søylene fra
balkongen i 2. Etasje.

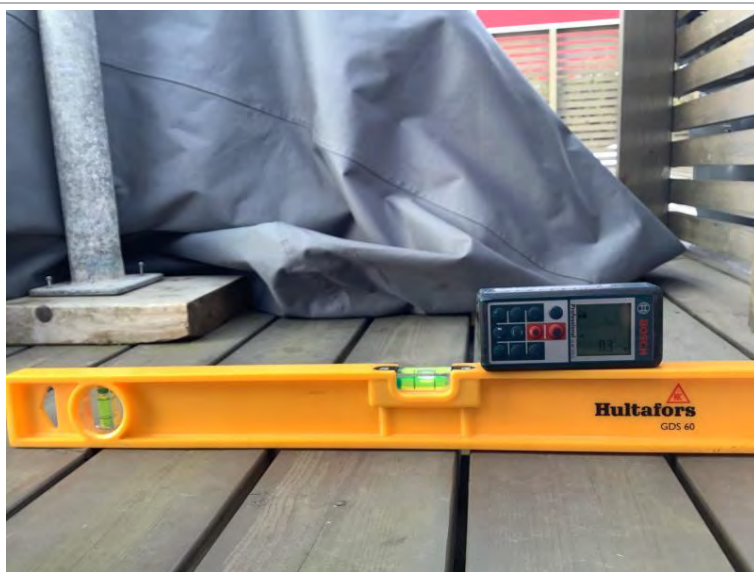
Terrasse i 1. Etasje:
Mindre ujevnheter/fall mot søylene fra
balkongen i 2. Etasje.

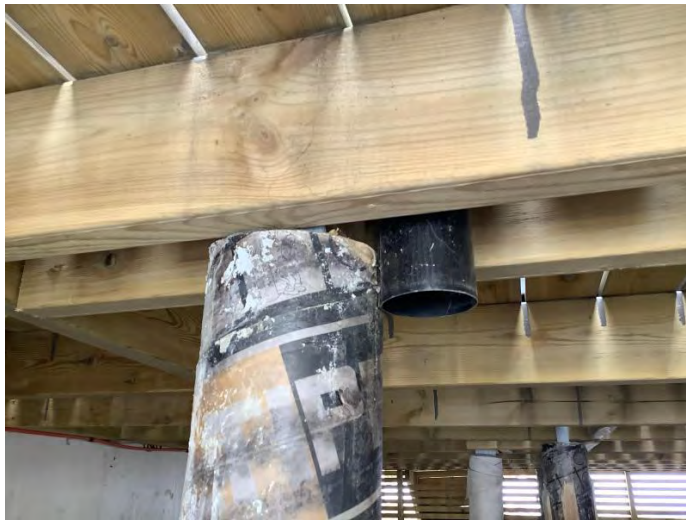
Taknedløp fra balkong i 2. Etasje er avsluttet inntil fundamentet.

Takannet vasker ut massen og bidrar til større setninger og bevegelser i grunnen.

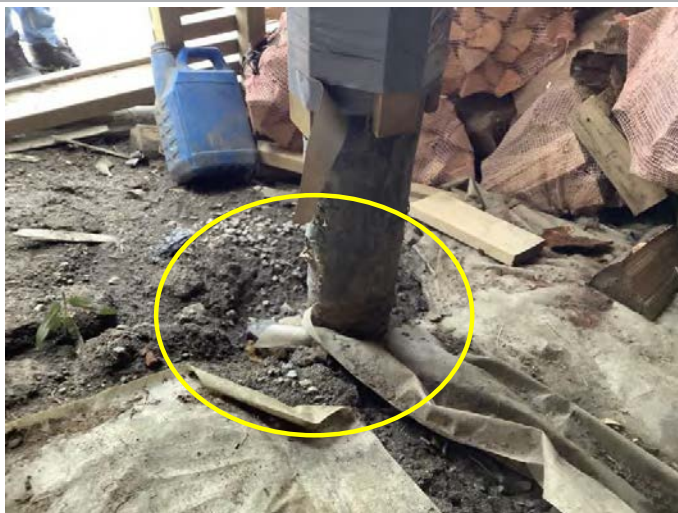
Takannet vasker ut masse og bidrar til større setninger og bevegelser i grunnen.

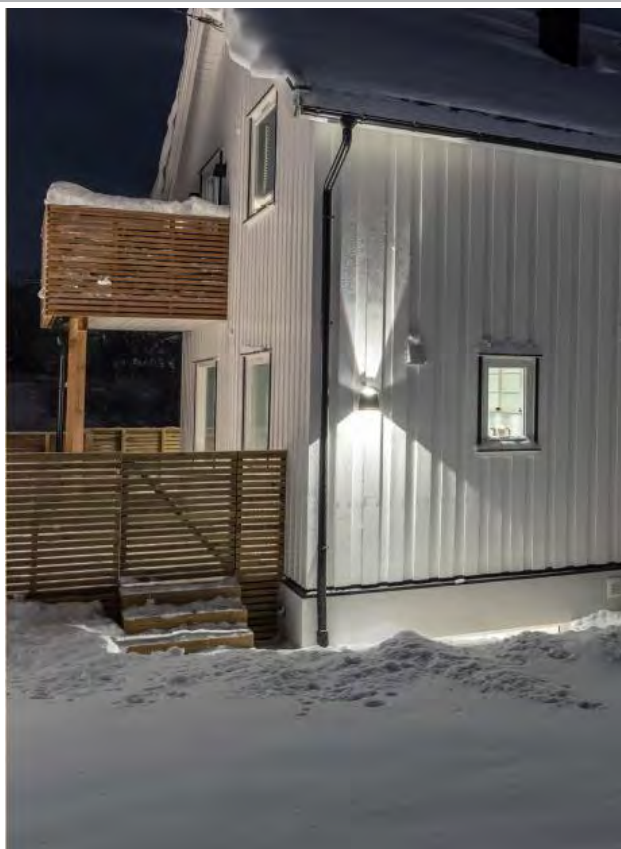
Utklipp fra salgsoppgave.
 Manglende rekkverk ved trapp er synlig.
 Skjevheter på trapp og terrasse er ikke synlige.

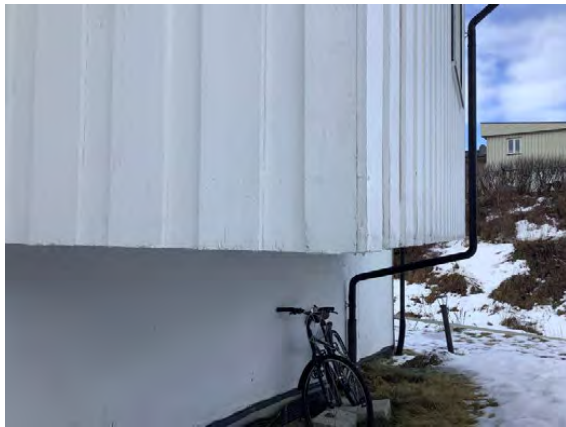
Utførelse av stubbeloftsplater fremstår ikke som fagmessig utført. Det er synlige sprekker og utettheter som følge av unøyaktig montering og manglende bruk av klemlister.

Utkraget karnapp i tilbygget fra 1982.

Jeg er enig med Sori, dette er avvik som må utbedres. Jeg anbefaler også etablering av luke for inspeksjon av kryperommet.

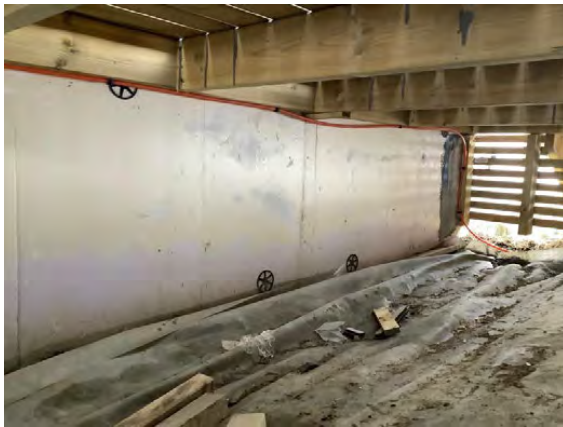
Bilde som viser utilstrekkelig antall innfestning og manglende murpuss under terrassen.

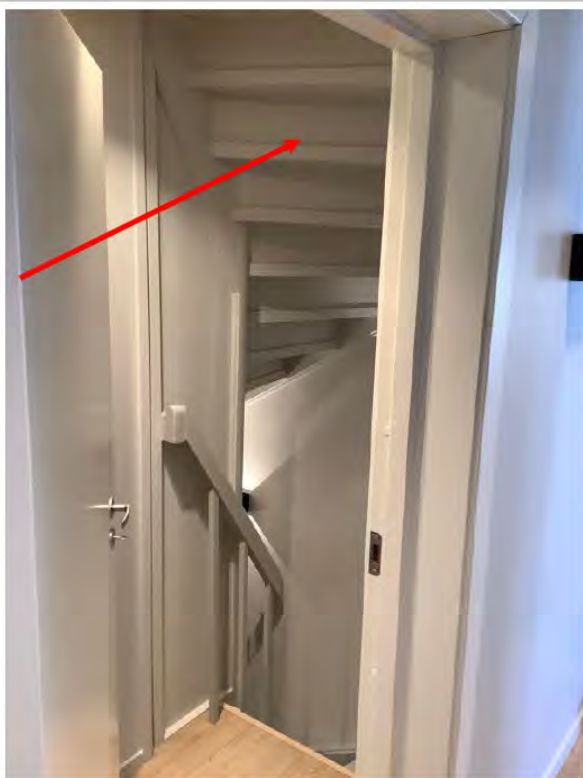
Bilde som viser uisolert tretrapp som danner brann- og lydskille mellom 2 boenheter.

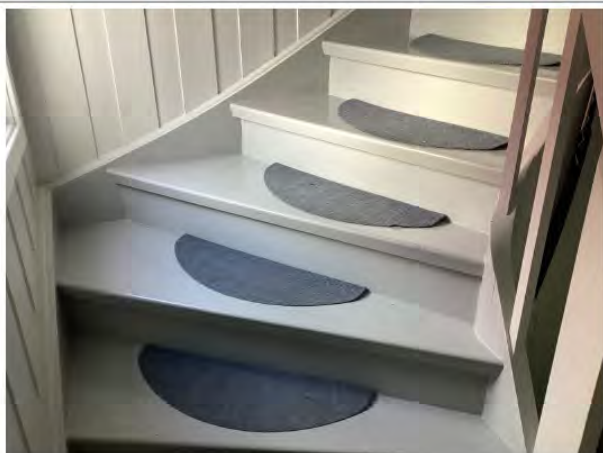
Bilde som viser uisolert tretrapp som danner brann- og lydskille mellom 2 boenheter.

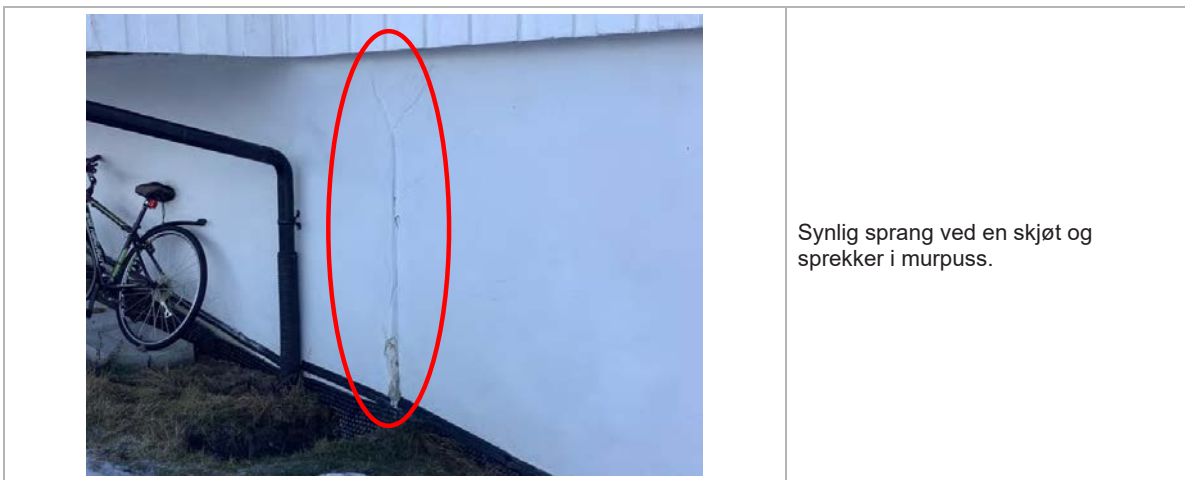
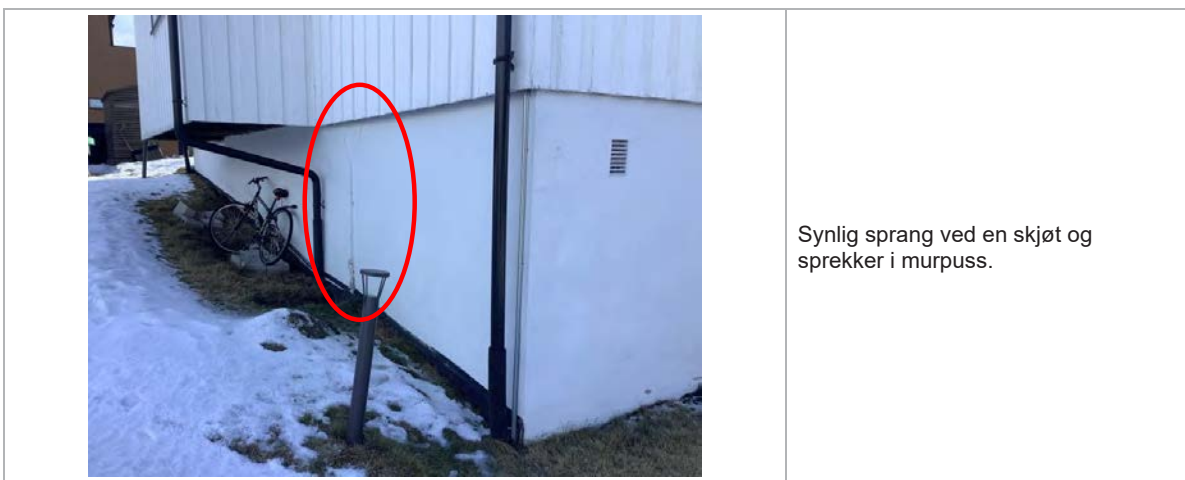
Ringmur ved tilbygget på nordsiden av huset er oppført i pusset og malt Leca.
 Deler av muren som går mot vest ser ut til å være utført på senere tidspunkt da det er synlig sprang og skjøt mellom to murer. Denne skjøten er utført med pusset og malt overflate.
 I forbindelse med fukt- og temperaturendringer oppstår det spenninger i muren og murpussen.
 I tillegg oppstår det forskjellige bevegelser som følge fukt- og temperaturendringer i grunnen.
 To tilstøtende murkonstruksjoner vil alltid kunne bevege seg noe ulikt. Skjøter mellom slike konstruksjoner bør derfor utføres ved bruk av elastisk fugemasse.
 Manglende bruk av elastisk fugemasse i en skjøt mellom to murer er årsaken til skaden.

Synlig sprang ved en skjøt og sprekker i murpuss.

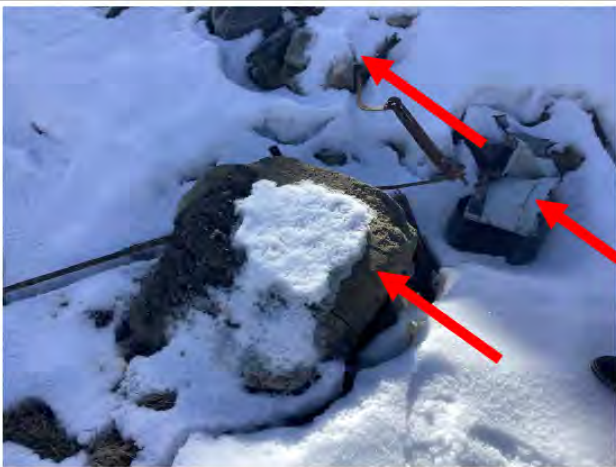
<p>Synlig betong, metall, plast og jern.</p>

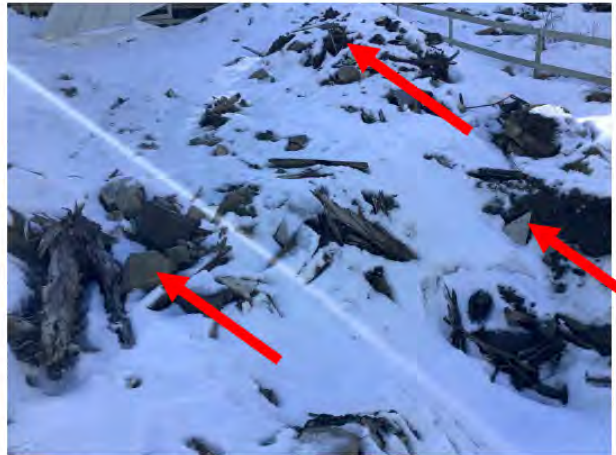
<p>Synlig betong, metall, plast, jern og treverk.</p>

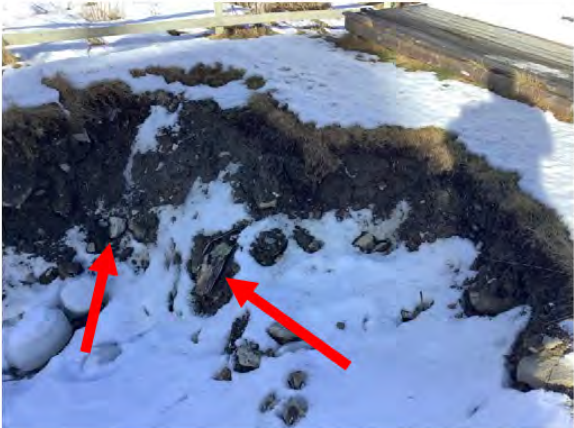
<p>Synlig betong, isopor metall, plast, jern og treverk.</p>
 	<p>Synlig betong, metall, plast, jern og treverk.</p>

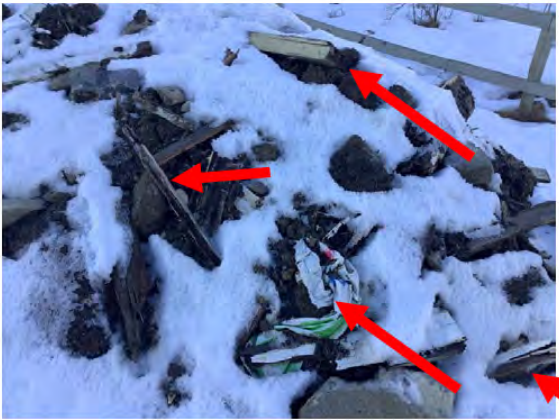
<p>Synlig betong, metall, plast, jern og treverk.</p>

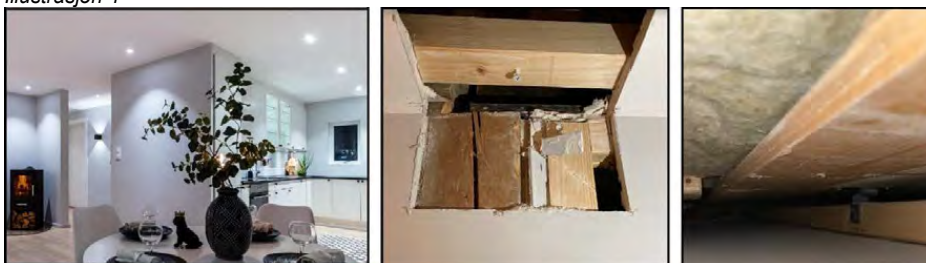
Illustrasjon 4 over viser t.v. innfelt downlights i ett lag gips mot overliggende boligseksjon. Bilde i midten viser overgang vegg/himling med ett lag gips. Bilde til høyre med ny isolasjon og nedlekting i lydbøylere monterte til gammelt bjelkelag.

Det må søkes om tillatelse til tiltak etter plan- og bygningsloven §§ 20-1 og 20-2 hvor tiltaket må belegges med ansvarsrett. Etasjeskiller må brann-prosjekteres. Himlinger åpnes opp, elektriske føringer omlegges og brannskille utføres med brannmotstand iht. Tek17. Ny gipshimling ferdig overflatebehandlet med innfelt downlights etableres. Tiltaket medfører også forringelse av dagens romfølelse med netto romhøyde 2,4m.

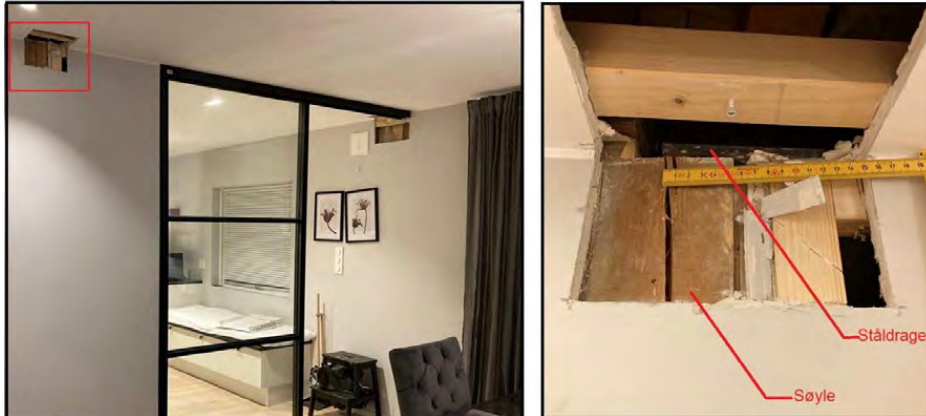
Illustrasjon 7 over viser t.v. utveksling av bærevegg. Bilde til høyre viser kritisk knutepunkt til utveksling for bæring av overliggende boenhet.

Stålbjelken må forbindes til søylen i knutepunkt og søylen må forsterkes for bedre oppleggsflate, alternativt må søylen skiftes ut.

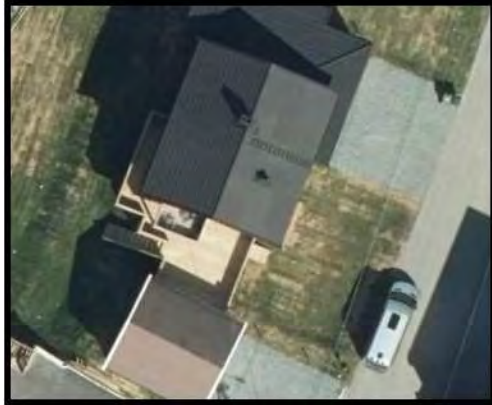
Illustrasjon 13

Historisk flyfoto fra 2019 hentet fra www.finn.no, tyder på nylig oppført terrasse.
