# Tilstandsrapport

Sigurd Hoels vei 57, 0655 OSLO

Tilstandsvurdering med overordnet vedlikeholdsplan

Sigurd Hoels vei 41-63, 0655 OSLO

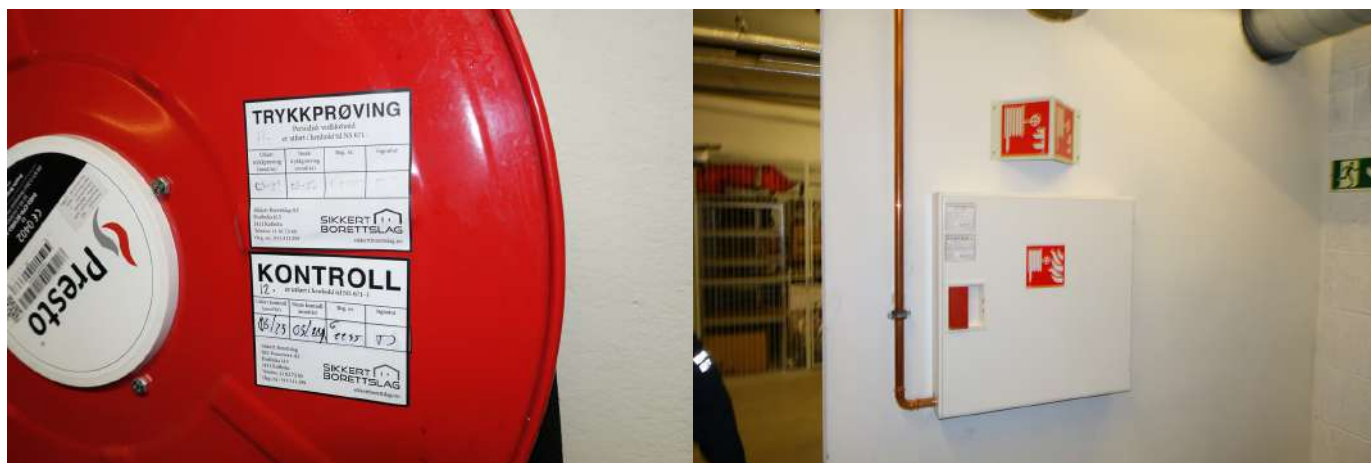
Brannslange i kjeller, er kontrollert av sertifisert foretak. Brannslange i kjeller, er kontrollert av sertifisert foretak.

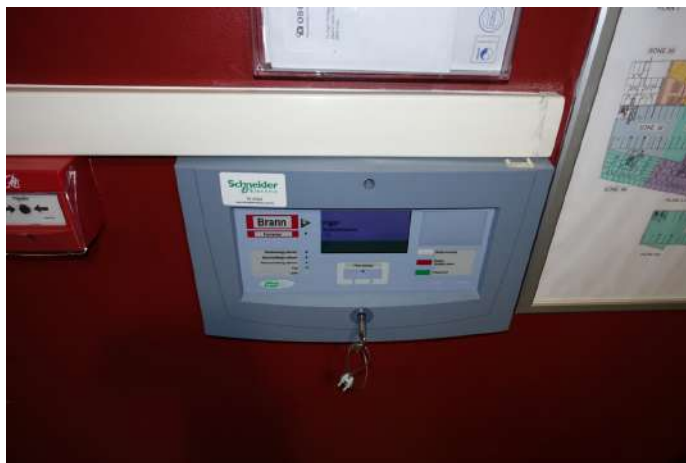
Branntablå i inngangsparti.

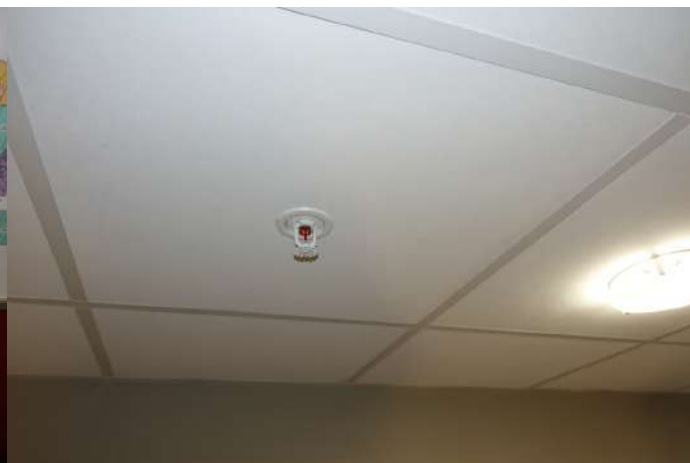
Sprinkler i fellesareal.

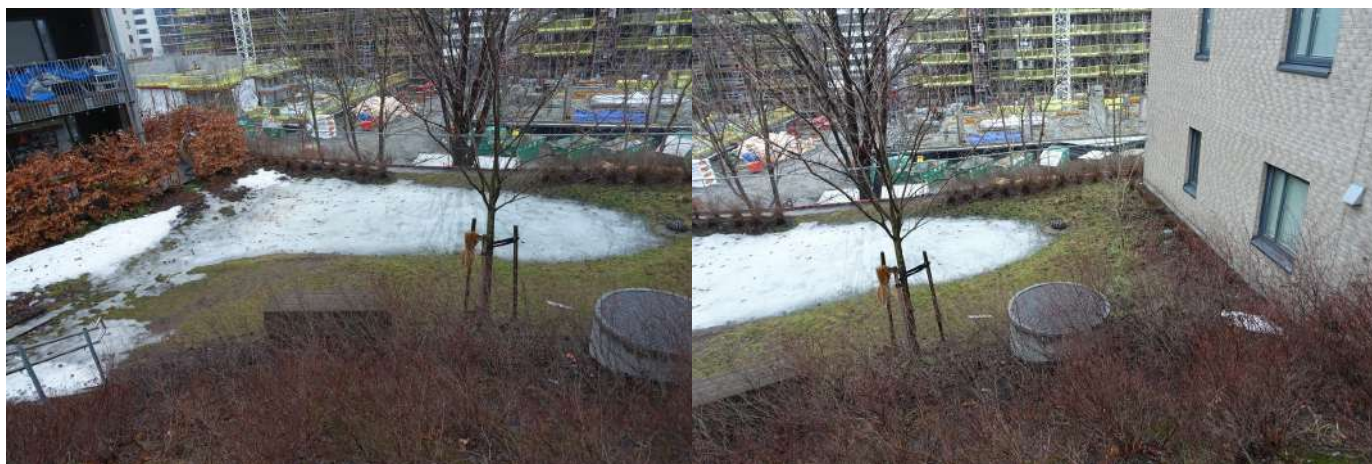
Del av tomten med fordrøyningsbasseng.

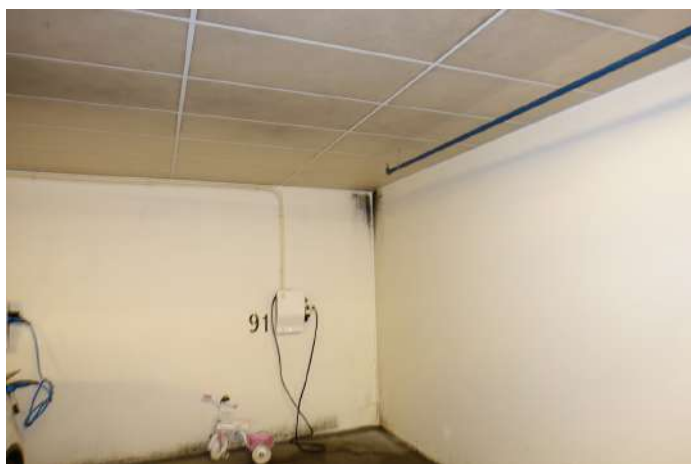
Ingen tegn til svekkelser. på innvendige betongvegger.

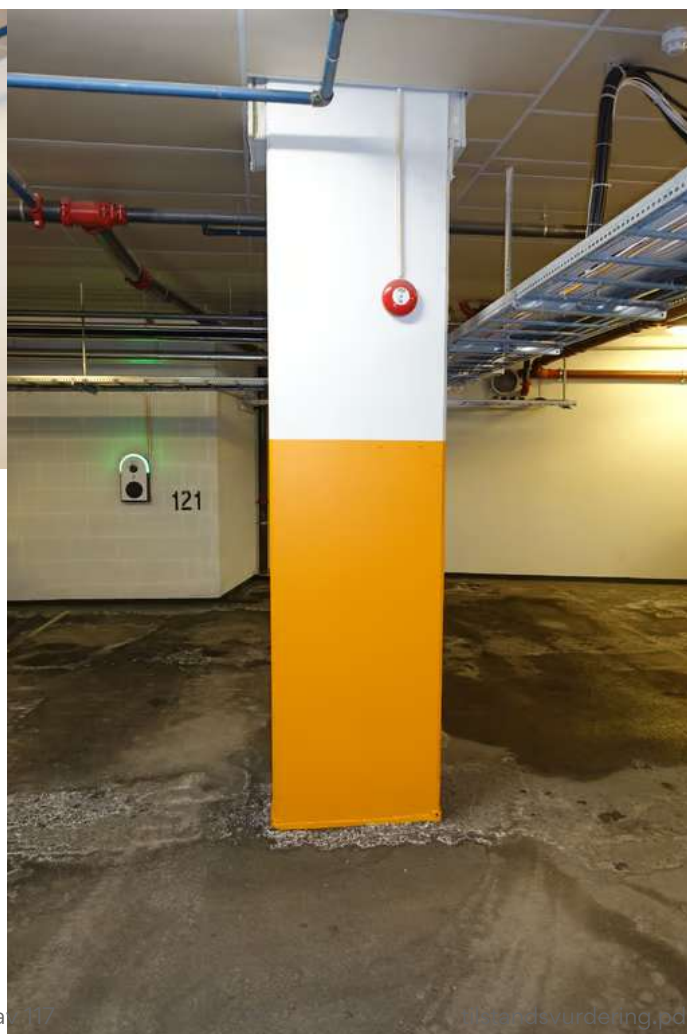
Ingen tegn til svekkelser. på innvendige  
betongsøyler.

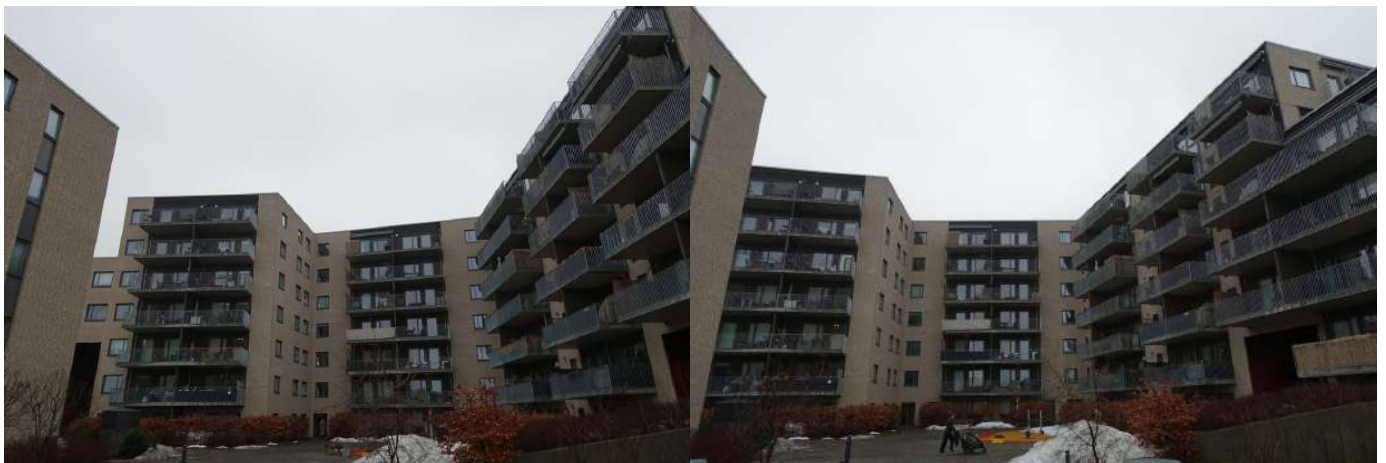
Eksempelbilde fasader av tegl.

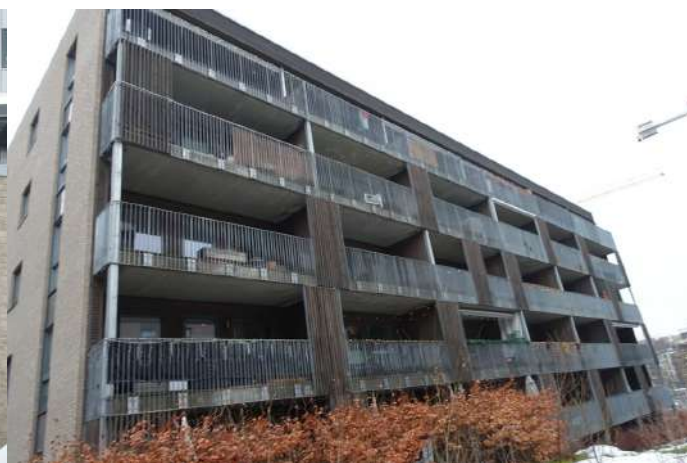
Deler av fasade med trekledning.

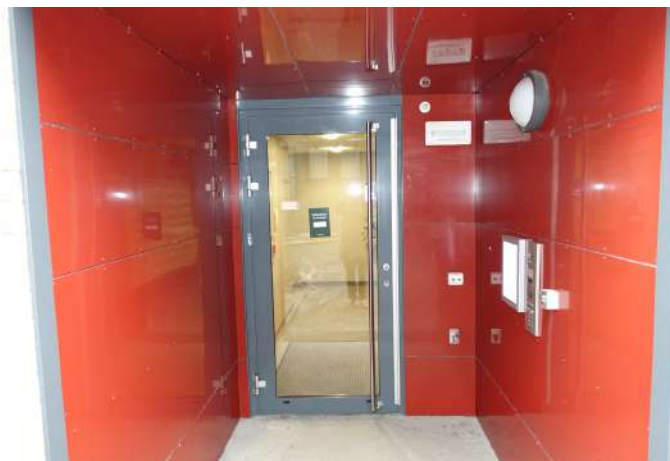
Ramme og karm i eloksert aluminium.

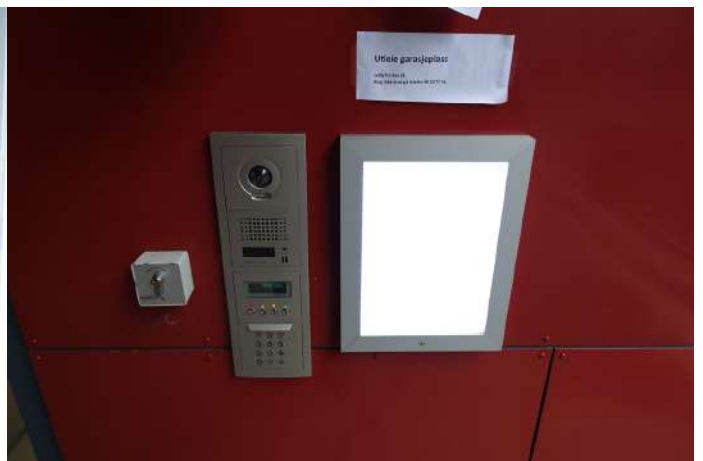
Callinganlegg.

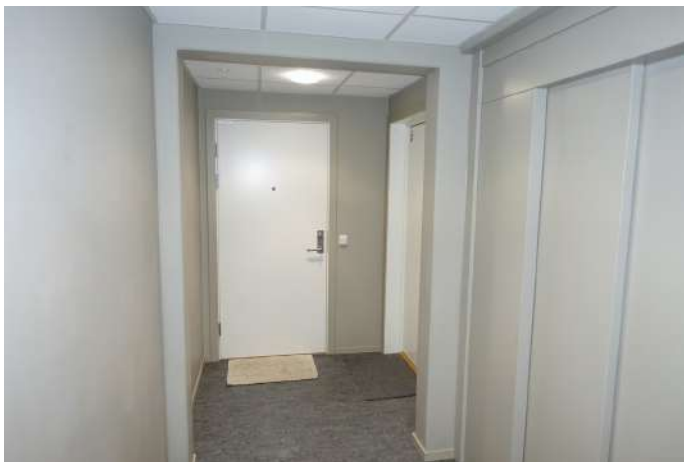
Leilighetsdører.

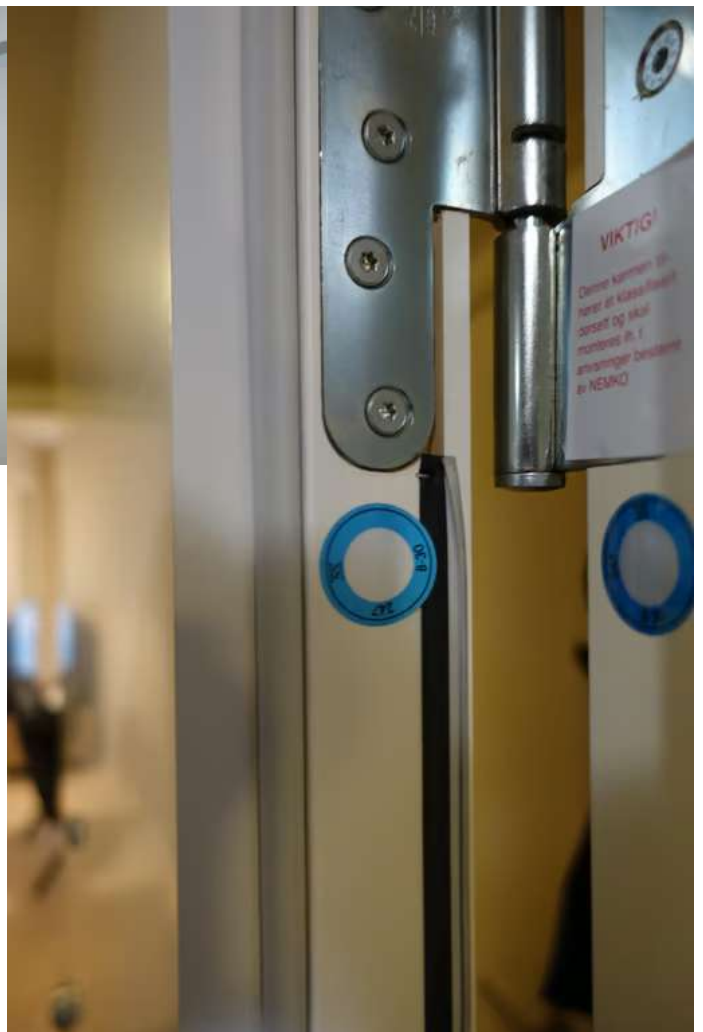
Brann- og lydklassifiserte dører.

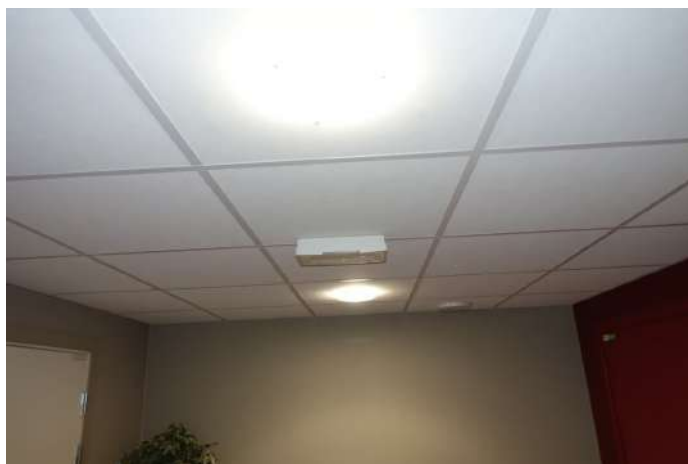
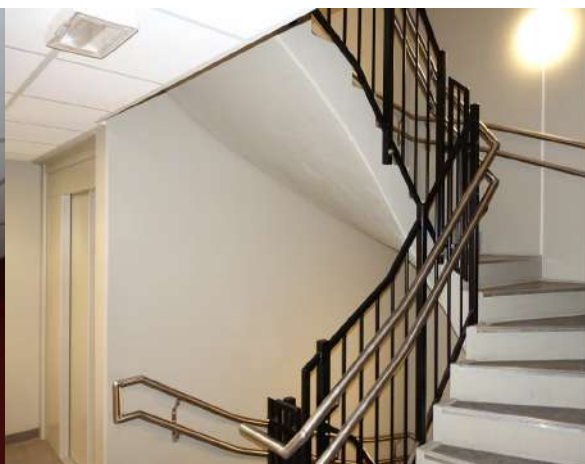
Veggene fremsto på befaringsdagen i god stand med normal alders- og bruksslitasje. Det ble registrert stedvise slagskader, men ikke utover normalt. Normal intervall for overflatebehandling av innvendige overflater er 10-20 år.

Eksempelbilde innvendig i fellesareal.

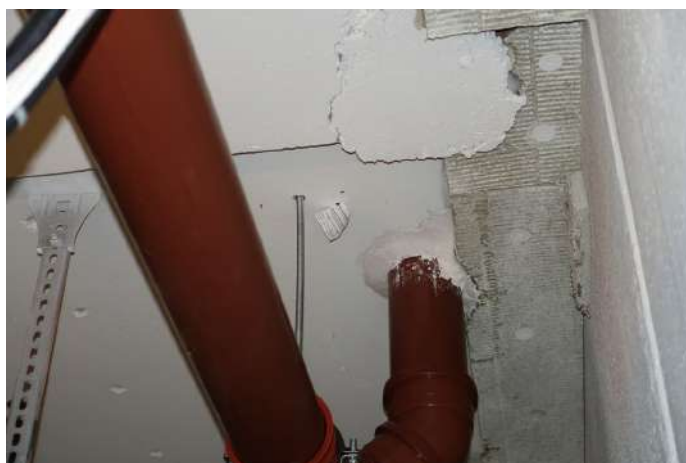
Branntettingen skal i hovedsak forhindre brann- og røykspredning fra en branncelle eller en brannseksjon til en annen. Det stilles krav om at gjennomføringer av kabler, rør, ventilasjonskanaler o.l. ikke fører til redusert/svekket brannmotstand. Branntettingen er tilsynelatende god, dog observert mindre avvik, men er ikke kontrollert i stort omfang.

Branntetting rundt gjennomføringer.

Ingen tiltak anbefales på nåværende tidspunkt. Oppdages det hull eller større sprekker i brannskillende konstruksjoner bør dette utbedres umiddelbart.

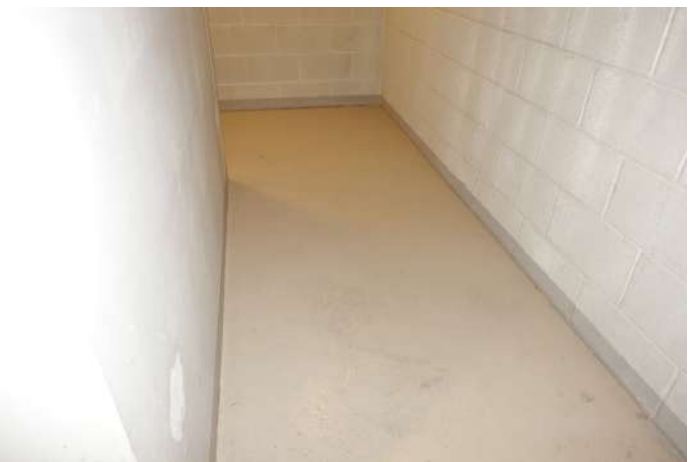
Gulv i god stand.

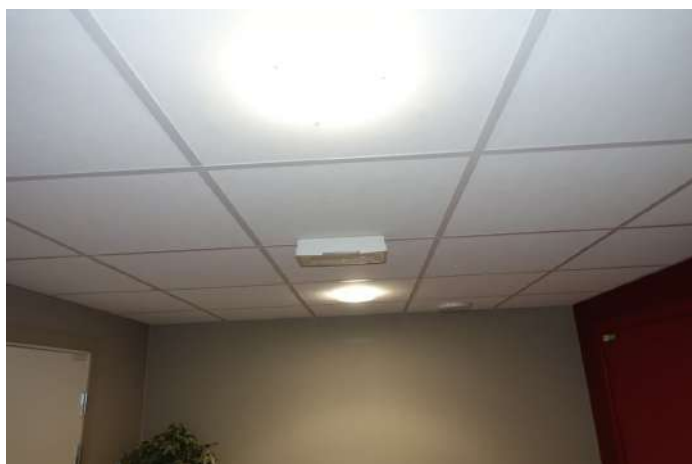
Himlingene fremsto i generelt god stand med stedvise punktskader og vannskader.

Himlingsplater på fellesareal.

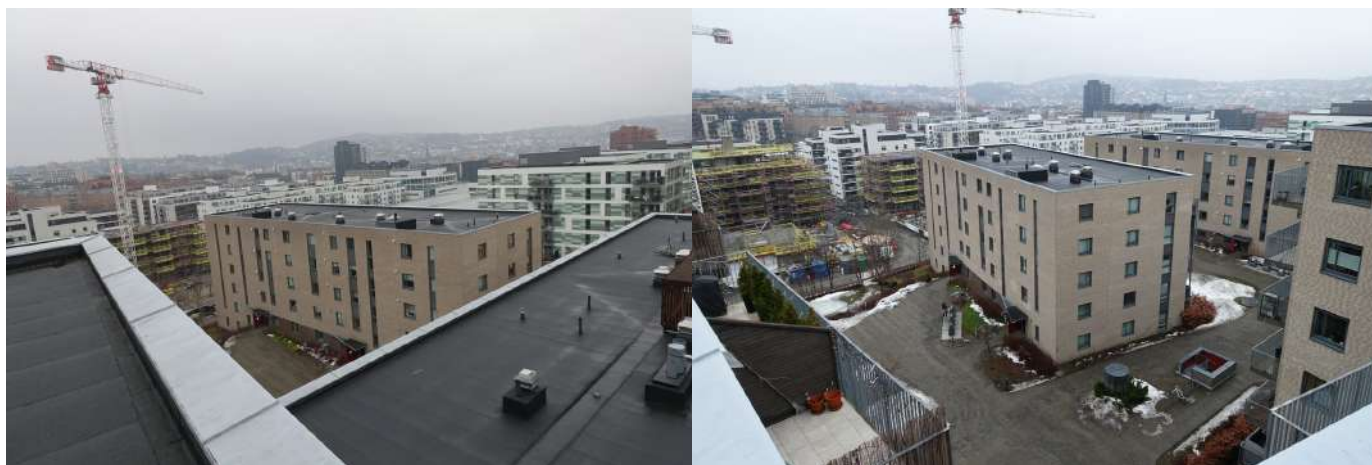
Oversiktsbilde tak.

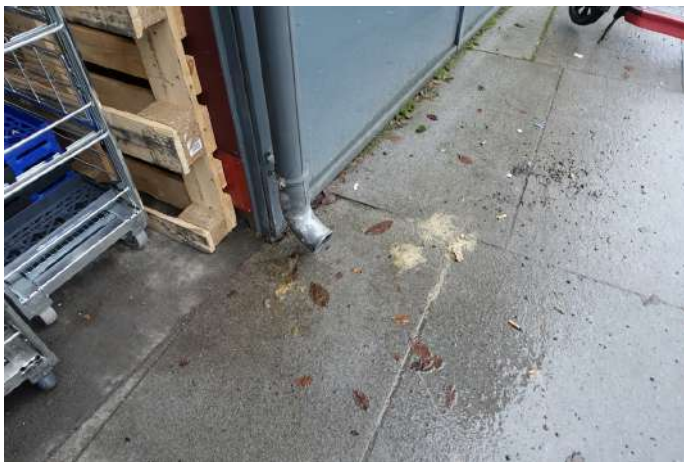
Nedløpsrør fremsto i generelt god stand uten registrerte skader. Det kan allikevel forekomme mindre utettheter i skjøter og sammenføyninger, uten at dette ble oppdaget på befaringsstidspunktet.

Utkast mot bakke.

Ingen tiltak anbefales foruten periodisk rengjøring og tilsyn. Se spesielt etter frostsprengte nedløpsrør.

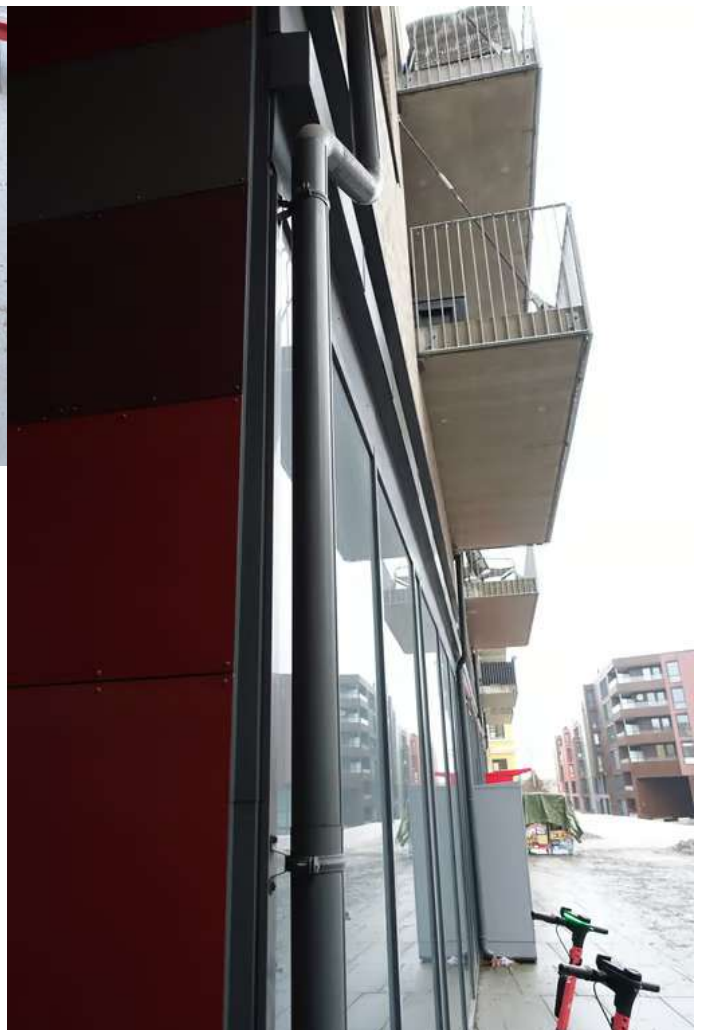
Nedløpsrør i tilknytning til balkonger.

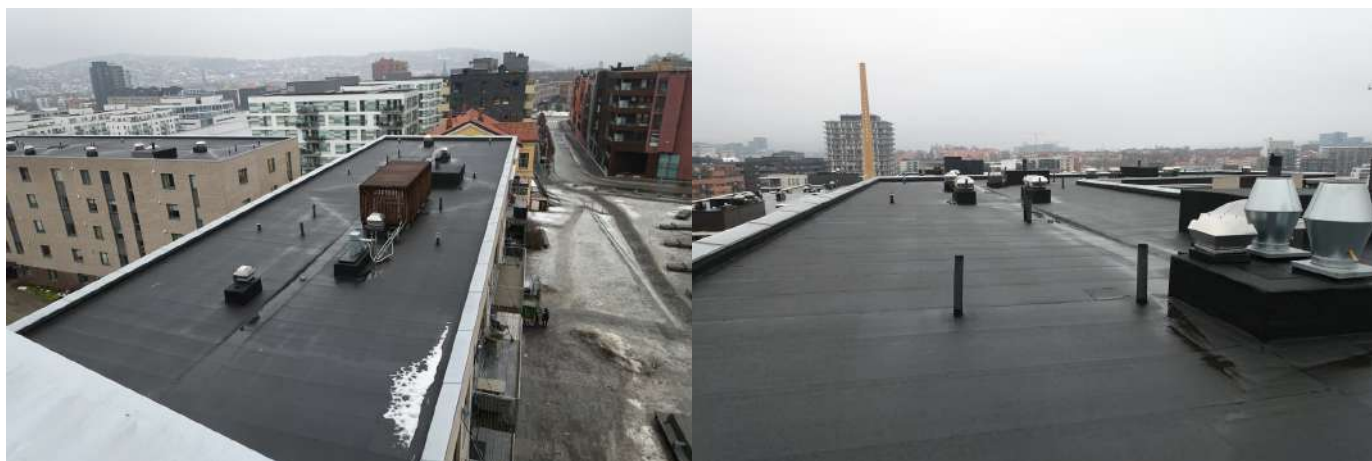
Taket/takene fremsto på befaringsdagen i god stand med normal alders- og bruksslitasje. Det er ikke meldt om eller registrert tegn på lekkasjer. Tekkingen synes å være tilfredsstillende.

Oversiktsbilde taktekkning.

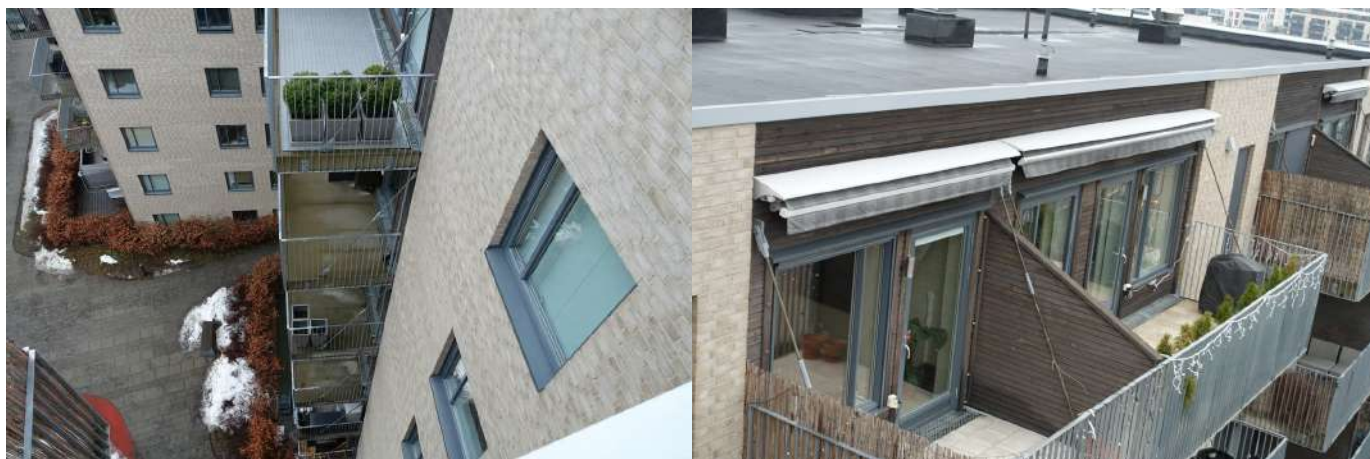
Eksempelbilde balkonger.

Balkonger med betongdekker og bæresystem i  
galvanisert stål.

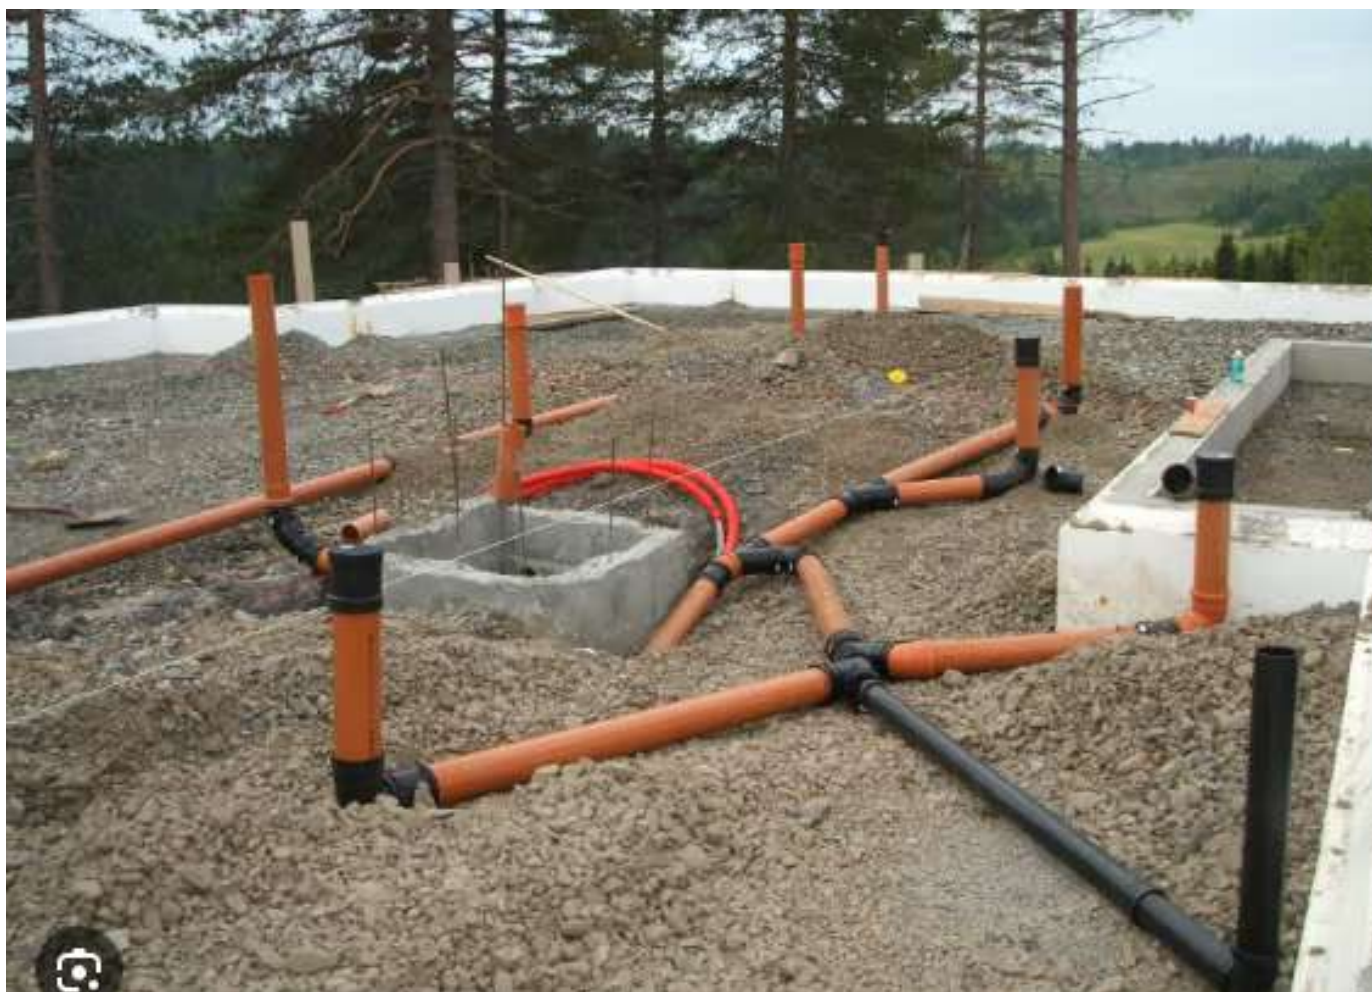
Deler av rørene ligger skjult i bakken og kan ikke kontrolleres visuelt uten spesialutstyr. Det er ikke opplyst om symptomer på funksjonssvikt som tilstopninger/tilbakeslag eller lekkasjer, og rørenes funksjon er med bakgrunn i dette vurdert som tilfredsstillende. Rørene er fra byggeår og er rundt 10 år. Anbefalt brukstid på denne rørtypen er rundt 50 år og rørene har teoretisk lang gjenværende brukstid.

Eksempelbilde bunnledninger.

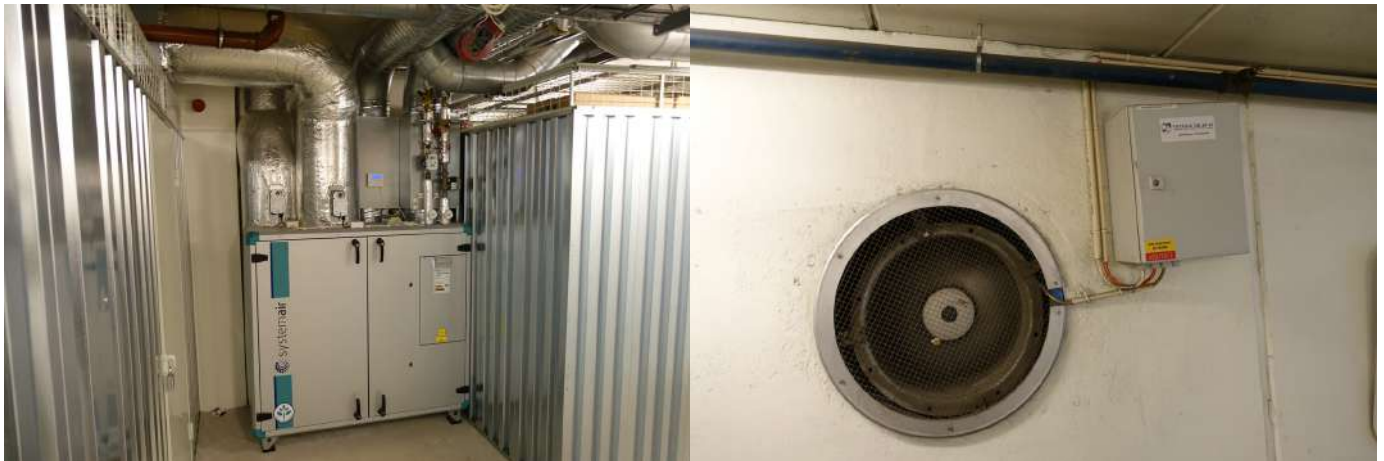
Aggregat for fellesområder i kjeller.

Mekanisk avtrekk for parkeringsanlegg.

Det anbefales at etablert serviceavtale på ventilasjonsaggregatene i fellesarealer videreføres. Har avtale på filterskifte og utskifting av aggregater når de blir defekt, normalt et par i året. Videre er det service som utføres på all ventilasjon i fellesarealer. Normal intervall for utskifting av hovedaggregat er 30-40 år. Normal intervall for utskifting av øvrige aggregater er 20-40 år.  
100 000

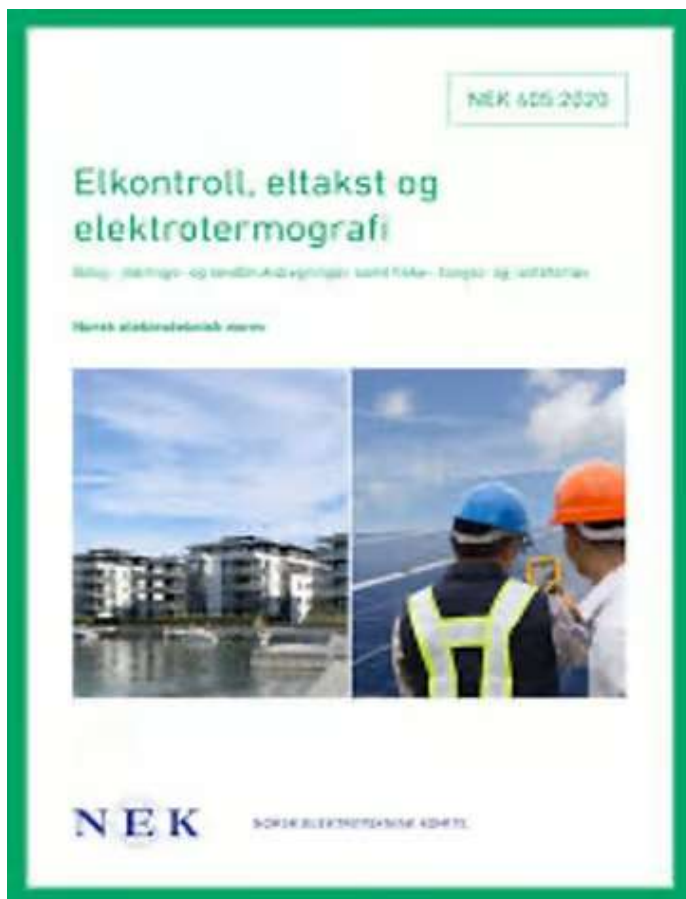
Eksempelbilde av standarden.

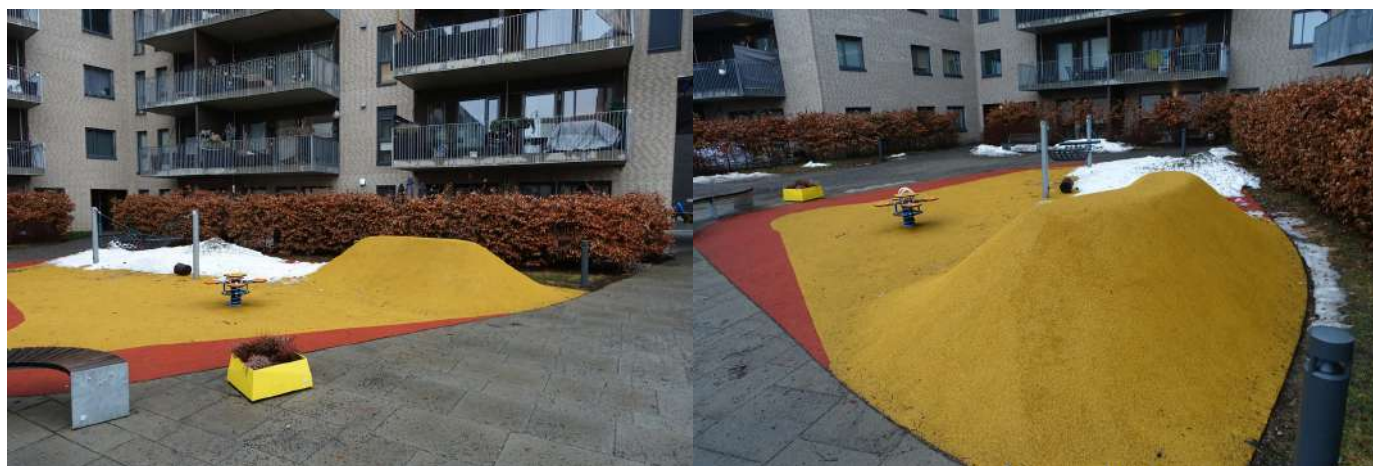
Lekeplass på området.

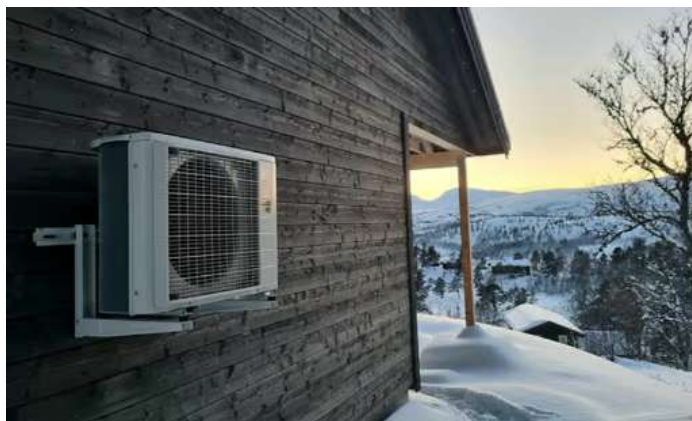
Eksempelbilde ettermontasje på fasade.

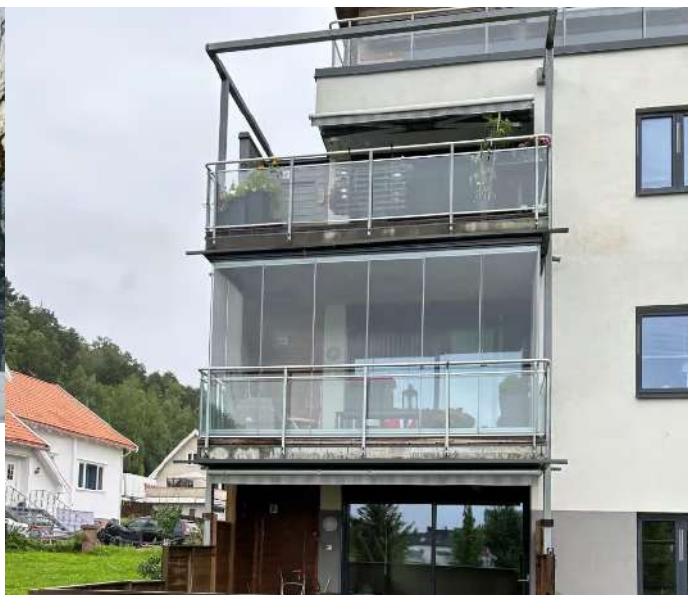
Eksempelbilde ettermontasje innglassing av balkong.

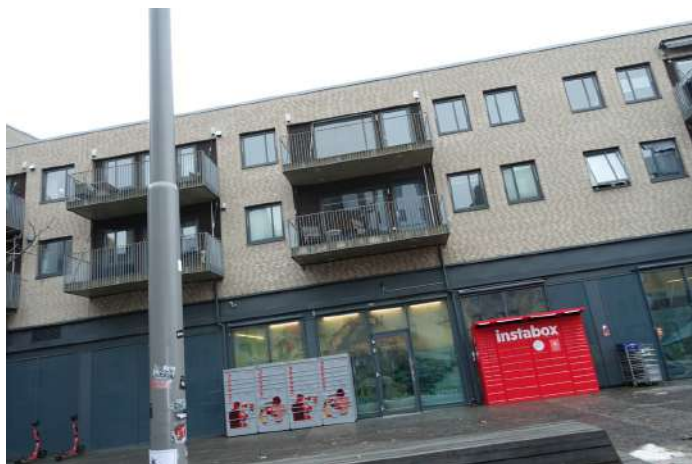
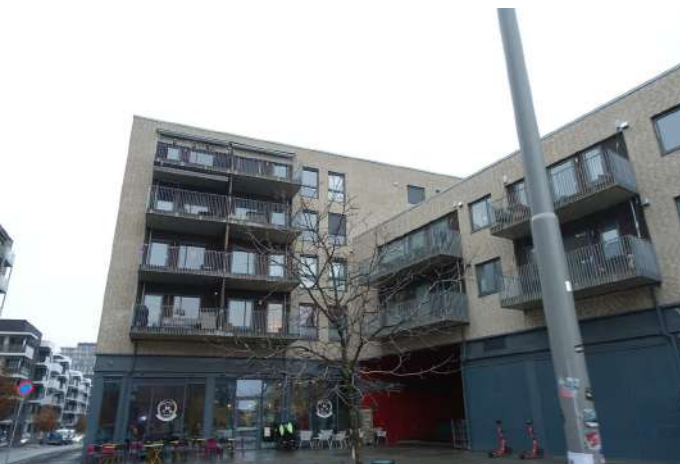
Vinduer i fasade.
