Fanastølen 20

# Tilstandsrapport

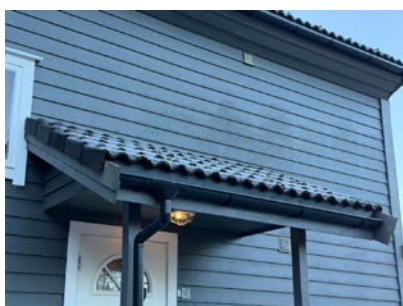
Takoverbygg v/inngangsparti.

Det bør vurderes å montere beslag på kanten av den nedre delen av vindskibord, da denne delen er spesielt utsatt for fukt, slitasje og råte.

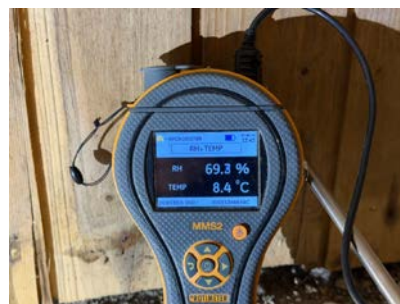
Måling av relativ luftfuktighet.

Det anbefales å fjerne påforede vegger/panel i u-etg. Påforede vegger i kjeller frarådes, da kjellere ofte er utsatt for fukt. Hulrommet bak vegg kan samle fukt, som kan føre til mugg, råte og dårlig innneklima. Bruk heller fuktbestandige materialer eller isoler på utsiden av vegg, om mulig. Det bør vurderes å montere rotoravfukter i u-etg.

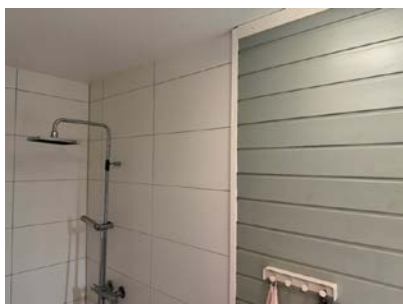
Panel i våtsone.

Det bør monteres sprutsikker overflate på utsiden av panel i våtsone.

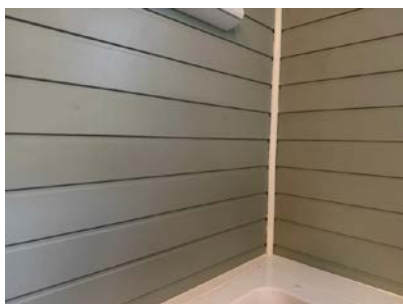
Panel i våtsone v/ badekar.

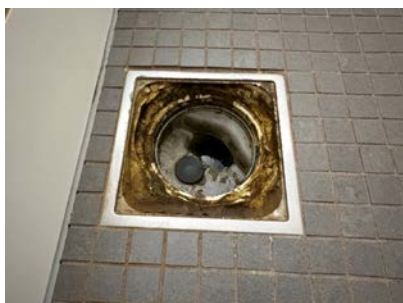
Plastsluk i dusjsone.

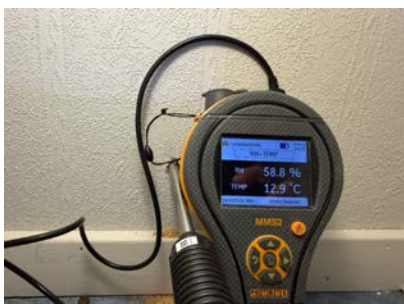
Måling av relativ luftfuktighet.

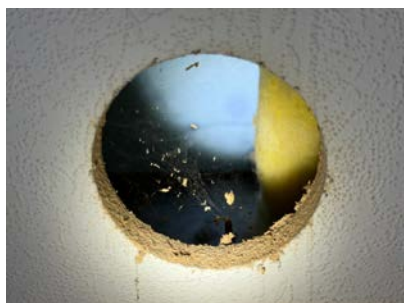
Synlig del av veggkonstruksjon etter hulltaking. Det er montert hvit blindlokk etter hulltaking.

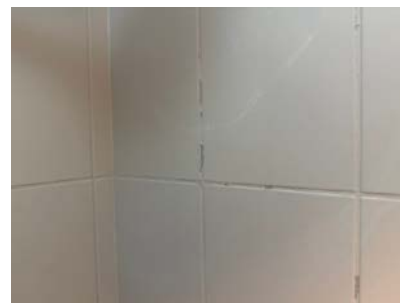
Noe malingsflask på veggfliser.

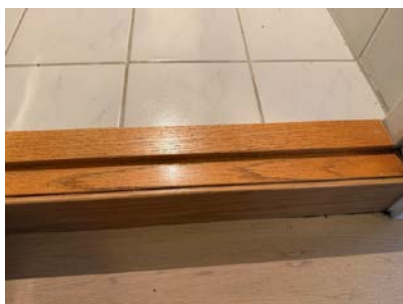
Feil type dørterskel på bad. På bad skal dørterskel være flat slik at det blir tilluftspalte under dørblad.

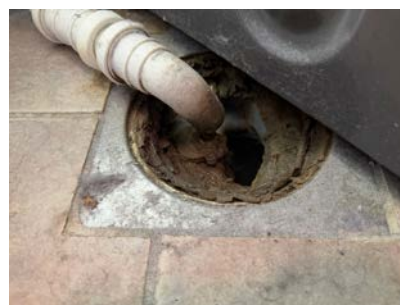
Plastsluk i gulv.

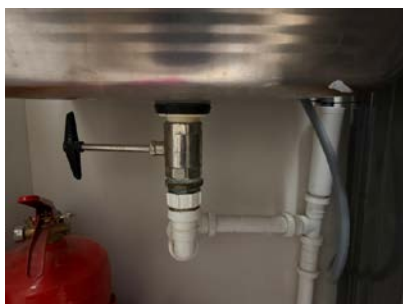
Røropplegg under vask.

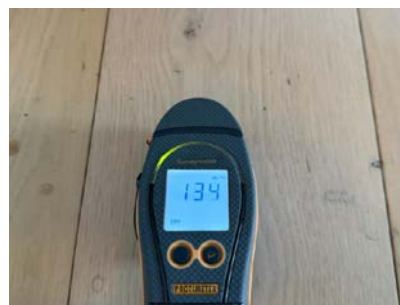
Ingen forhøyede fuktverdier ble registrert v/ utsatte områder.

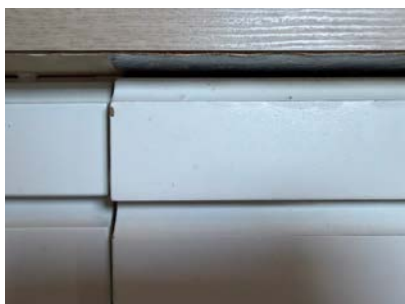
Noe slitasje/svelling på skapfront og benkeplate v/ oppvaskmaskin. Må anses å være normal slitasje.

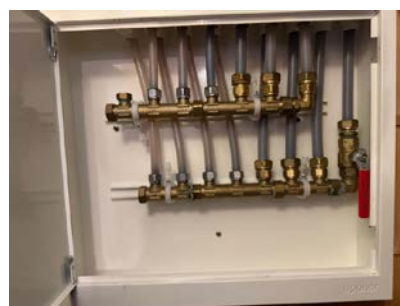
Ingen tegn til fukt/kondens i rør i rør skap. Rør i rør skap bør sjekkes for ev. lekkasje 2 ganger årlig.

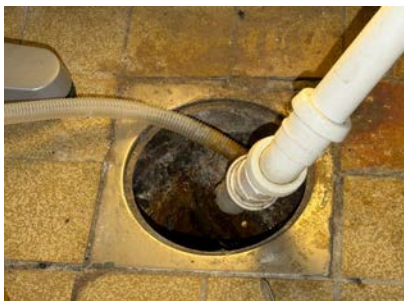
Eldre støpejernsluk i gulv i innredet bod. Innredet bod fremstår med eldre standard og generell oppgradering og utbedringer må påregnes.

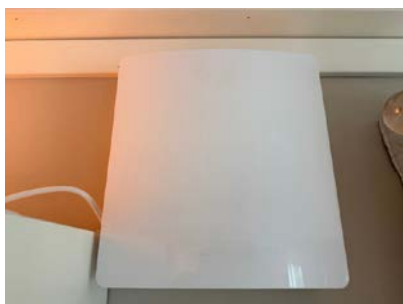
Tilstandsgrad er gitt utifra om det er påvist avvik i ventilasjonsløsning i forhold til gjeldende krav på oppføringstidspunktet. Ventilasjon i eldre bygninger vil ikke tilfredsstille dagens forskrifter.

Romventilasjon i stue/kjøkken.
