Fanastølen 20

# Tilstandsrapport

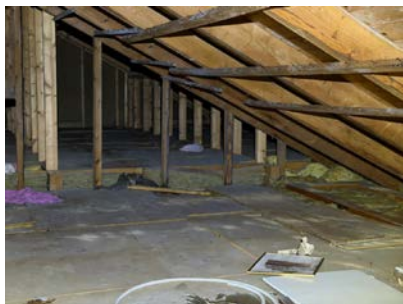
Mittdryss på koffertloft.

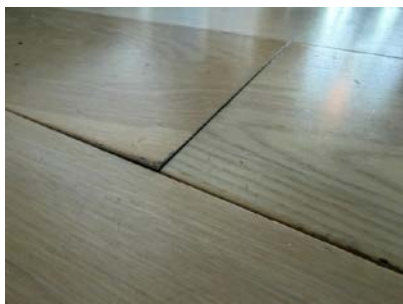
Liten opphøyning i parkett skjøt på kjøkken.

Furu- og parkettgulv bør slipes/behandles, ev. skiftes dersom striper/hakk er for dype.

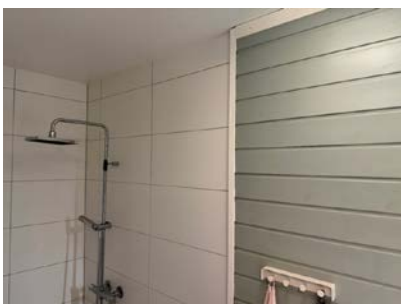
Panel i våtsone.

Det bør monteres sprutsikker overflate på utsiden av panel i våtsone.

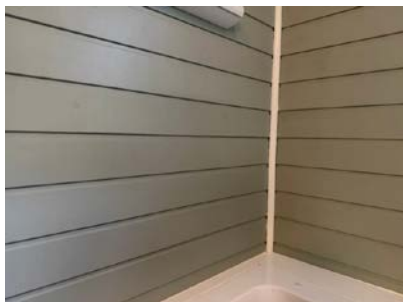
Panel i våtsone v/ badekar.

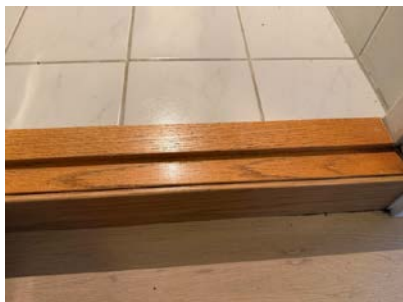
Feil type dørterskel på bad. På bad skal dørterskel være flat slik at det blir tilluftspalte under dørblad.

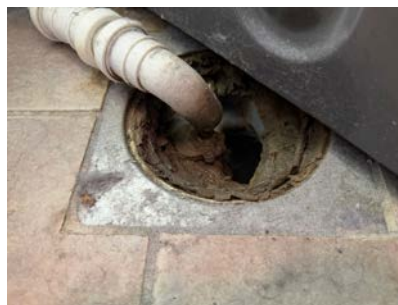
Plastsluk i gulv.

- Overvåk tilstanden jevnlig. For å få tilstandsgrad 0 eller 1 må tettesjiktet skiftes ut, men tidspunktet for når dette er nødvendig er vanskelig å si noe om.

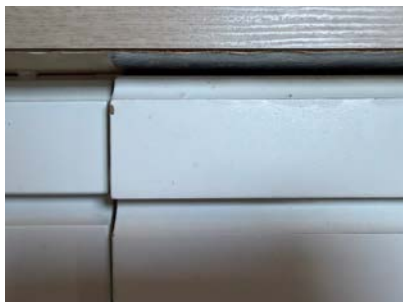
Noe slitasje/svelling på skapfront og benkeplate v/ oppvaskmaskin. Må anses å være normal slitasje.

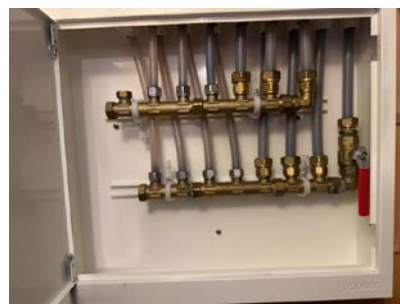
Ingen tegn til fukt/kondens i rør i rør skap. Rør i rør skap bør sjekkes for ev. lekkasje 2 ganger årlig.

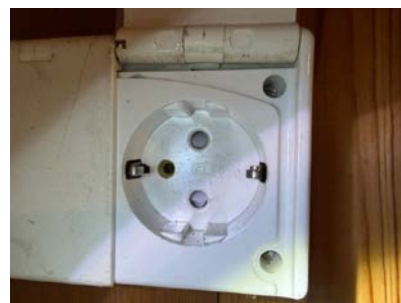
Ingen tegn til varmgang i stikkontakt til 198 litersvarmtvannstank.

Stikkontakt bør allikevel skiftes til fast el. tilkobling for å unngå varmgang og brannfare.
