KLØFTA

Hilton 27

Befaringsdato: 10.02.2026

Rapportdato: 20.02.2026

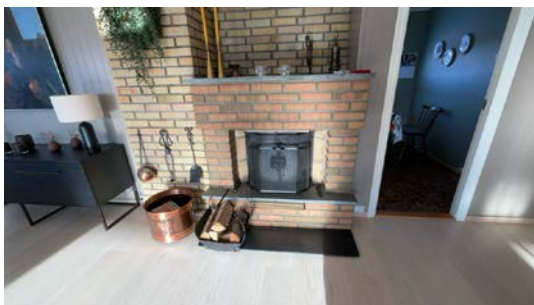
- Det er påvist sprekker og/eller riss i pipe.
- Mer enn halvparten av forventet brukstid er passert på pipe.

Besiktigelse av ildsted.

- Det må foretas lokal utbedring.
- Tidspunkt for piperehabilitering nærmer seg.

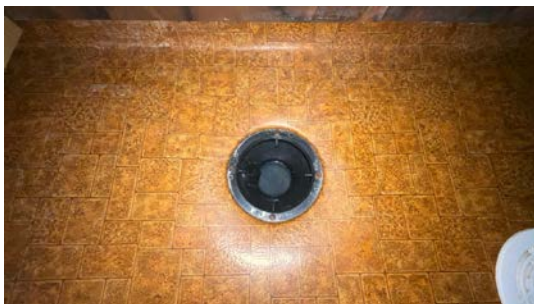
Kontroll av sluk.

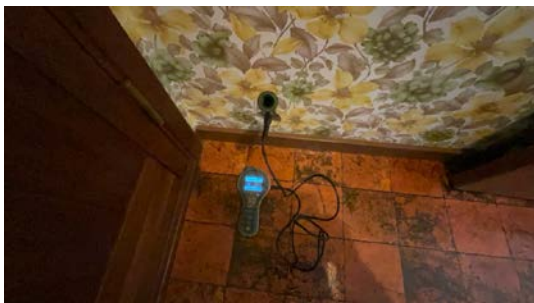
Hulltaking er foretatt uten å påvise unormale forhold. Hulltaking er foretatt ved/i Vindfang.

Utført hulltaking.
