Petedalsflaten 30

## Familievennlig enderekkehus over 3 plan i etablert boligfelt. Parkering i garasjerekke og 58m<sup>2</sup> terrasse + 11m<sup>2</sup> balkong!

# Tilstandsrapport

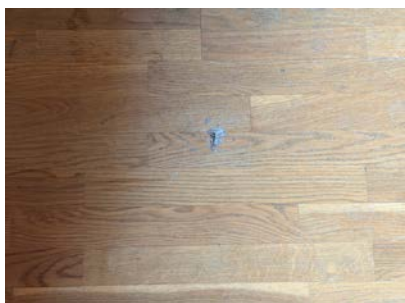
Hakk i parkett i stue.

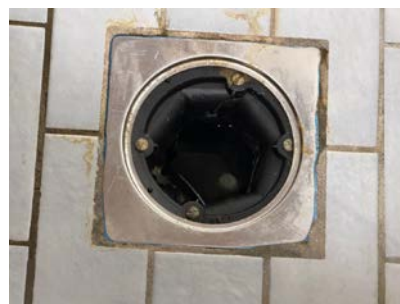
Eldre plastsluk i dusjsone. Ingen tegn til tettesjikt/membran.

Det er opp til ny eier å vurdere oppgradering. For å oppfylle dagens krav til våtrom, medfører dette betydelige utgifter. Det anbefales også å skifte vann- og avløpsledninger og sluk i forbindelse med en eventuell oppgradering. Dersom våtrommet har varmekabler bør disse også skiftes v/ oppgradering.

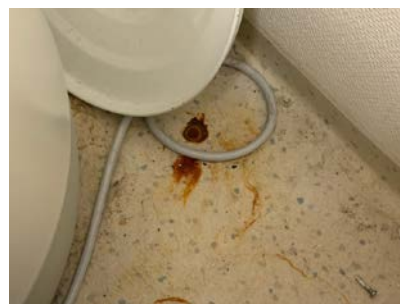
Misfarging i våtromsbelegg.

Det er opp til ny eier å vurdere oppgradering. For å oppfylle dagens krav til våtrom, medfører dette betydelige utgifter. Det anbefales også å skifte, vann- og avløpsledninger og sluk i forbindelse med en eventuell oppgradering. Dersom våtrommet har varmekabler bør disse også skiftes v/ oppgradering.

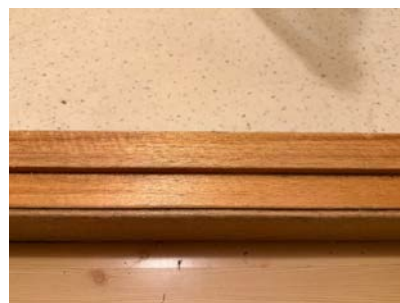
Feil type dørterskel på vaskerom. På vaskerom skal dørterskel være flat slik at det blir tilluftspalte under dørblad.
