GRATANGSBOTN

Kystkulturveien 292

KYSTKULTURVEIEN 292

Befaringsdato: 14.04.2026

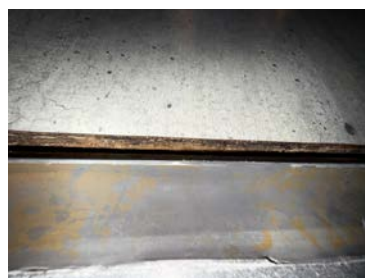
UNDERETASJE > DUSJ ROM

103 Overflater Gulv

Kostnadsestimat: 20 000 - 100 000

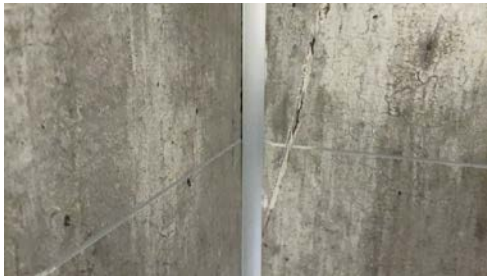
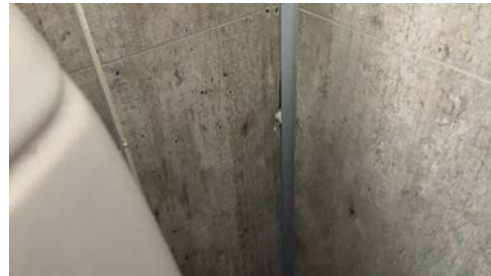
TEKNISKE INSTALLASJONER

TG 2 Vannledninger

Rør-i-rør-system bør merkes i henhold til anbefalinger.
