Tilstandsrapport

Enebolig

Sneverbakkveien 21, 9357 TENNEVOLL

Befaringsdato: 27.04.2026

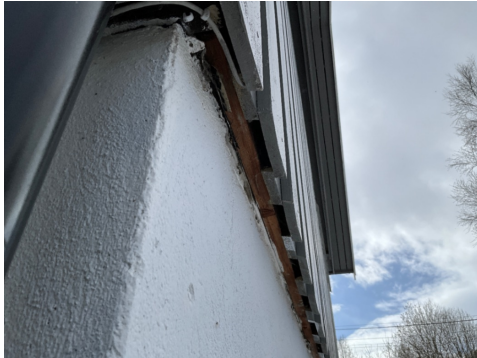
TG 2 Takkonstruksjon/Loft

Punktet må sees i sammenheng med Taktekking

Begrenset ventilasjon kan føre til oppfuktning, sopp- og råteskader, samt redusert levetid på konstruksjonen.

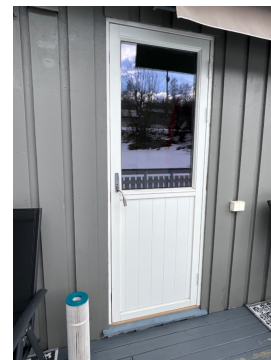
Bygningen har malt balkongdør i tre med glassfelt mot baksiden.

Dør er treg og bør smøres.

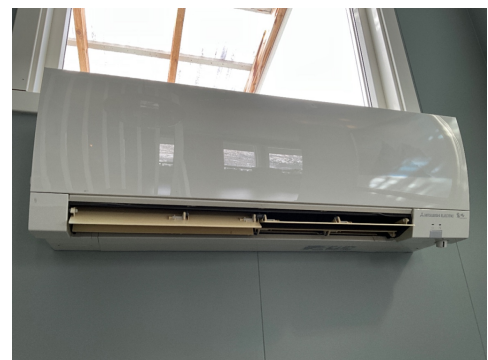
- Det er ikke behov for utbedringstiltak siden varmesentralen fungerer i dag, men ut ifra alder kan skader plutselig oppstå på eldre anlegg.

Det er ikke behov for utbedringstiltak siden varmesentralen fungerer i dag, men ut ifra alder kan skader plutselig oppstå på eldre anlegg. Konsekvensen er at bygningsdelen har begrenset gjenværende brukstid, og det må påregnes behov for utskiftning eller reparasjon på sikt.

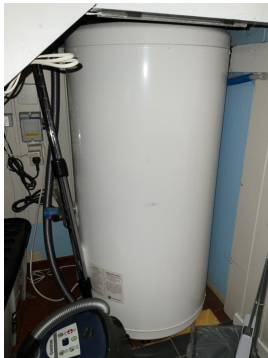
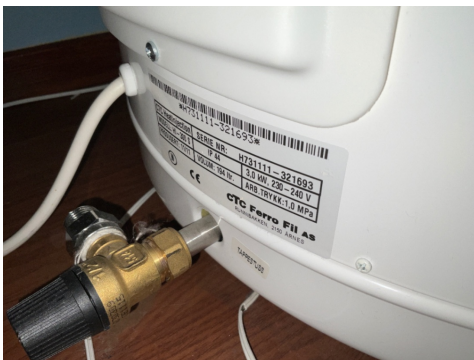
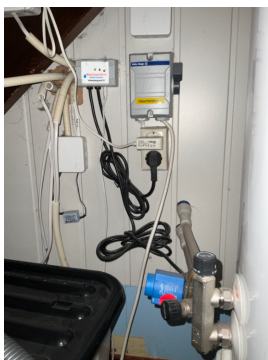
TG 1 Varmtvannstank

Årstall: 2011

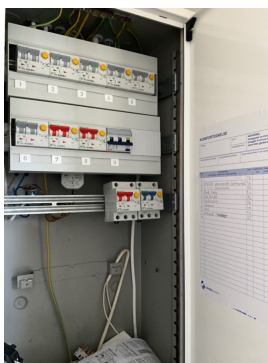
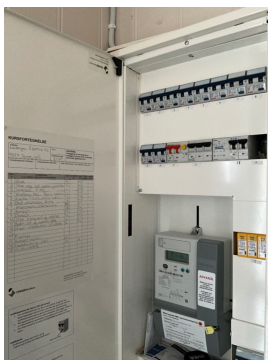
Generell kommentar

Innhent dokumentasjon om mulig.

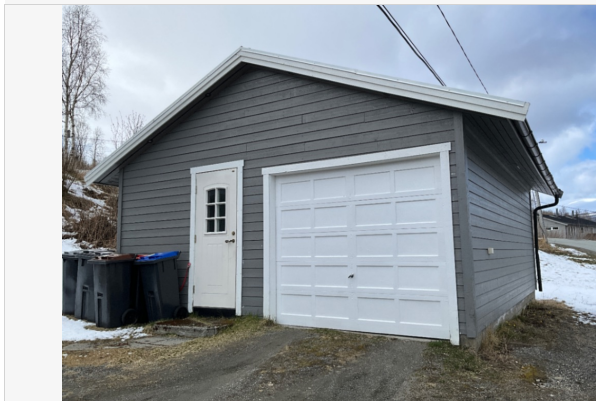
Garasje

-Garasje har noe vedlikeholdsbehov. En del sprekker i gulv.
