TENNEVOLL

Sneverbakkveien 21

Velkommen til
din nye bolig

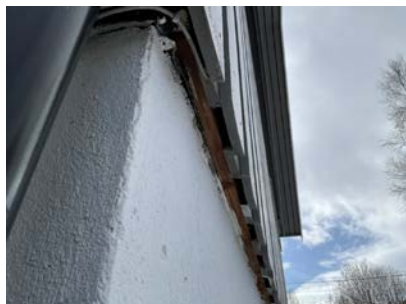
! TG 2 Takkonstruksjon/Loft

Punktet må sees i sammenheng med Taktekking

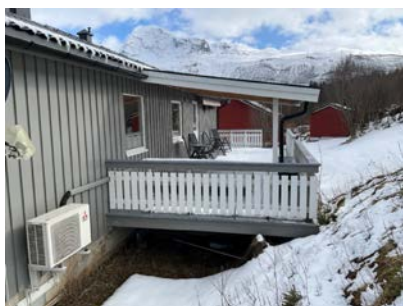
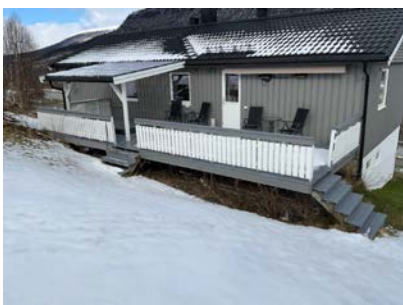
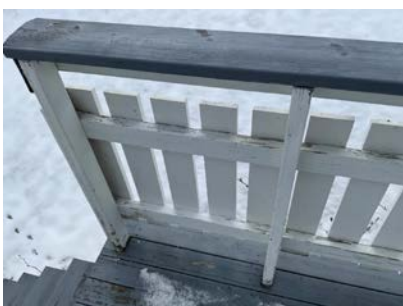
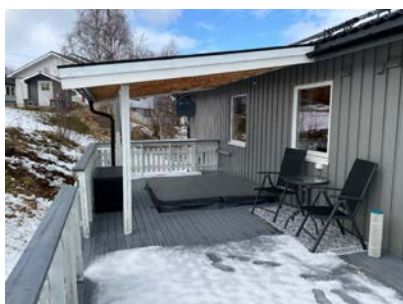
IG 2 Luftebalkong

- Det må foretas tiltak for å lukke avviket.

Noe vedlikehold må påregnes for å hindre ytterligere forringelse av trevirket og redusere risikoen for råte og skader på konstruksjonen.

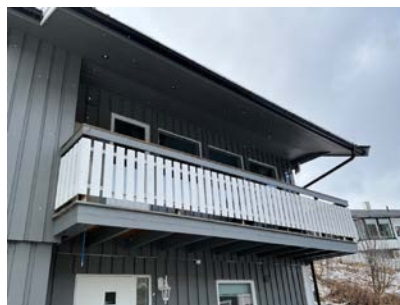
IG 2 Utvendige trapper

Værslitasje kan føre til svekket bæreevne og økt risiko for ulykker dersom tiltak ikke iverksettes.

Trappen bør vedlikeholdes.

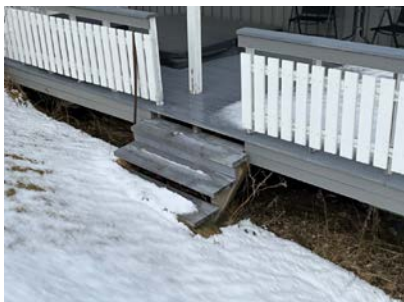
Andre utvendige forhold

Under takoverbygg ve dveranda er det en nedfelt Jacuzzi, denne er opplyst og være defekt.

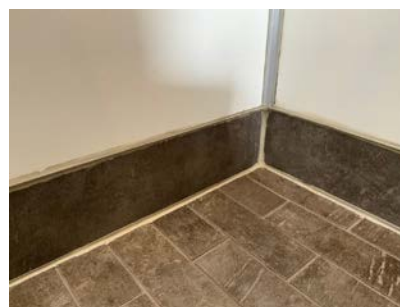
1 ETASJE > BAD

TG 2 Overflater Gulv

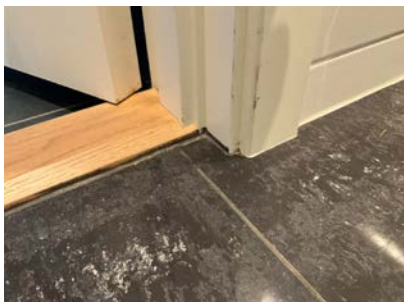
KJELLER > BAD

1 TG 2 Sluk, membran og tettesjikt
