BJØRKELANGEN

Moseveien 8A

Befaringsdato: 02.06.2026

Rapportdato: 04.06.2026

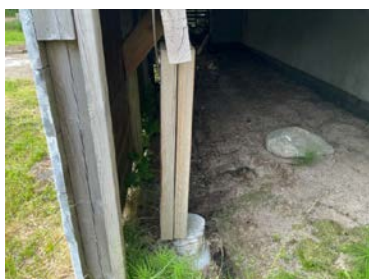
- Nedbøyning eller svak konstruksjon kan tyde på redusert bæreevne og risiko for videre deformasjon eller svikt.
- Det anbefales å få utført en fagkyndig vurdering og utbedre eller forsterke konstruksjonen for å sikre trygg bruk.

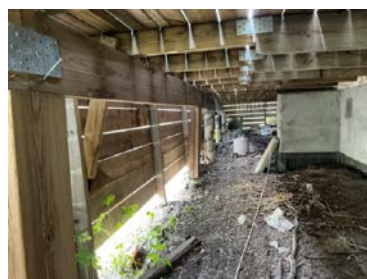
Skjevhet i konstruksjon

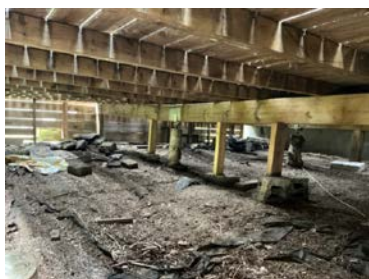
Skjevhet konstruksjon

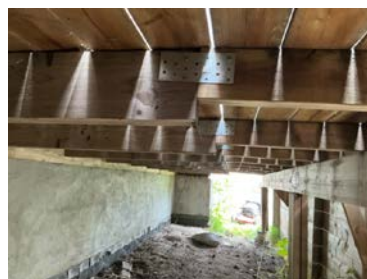
Skjøt er kun festet med beslag og et fåtall skruer.

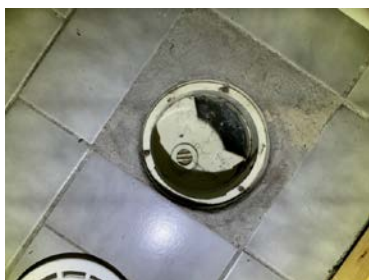
Kostandsestimat settes til under 20 000kr ettersom våtrommet allerede er satt til 200-500 tusen kroner for full rehabilitering.

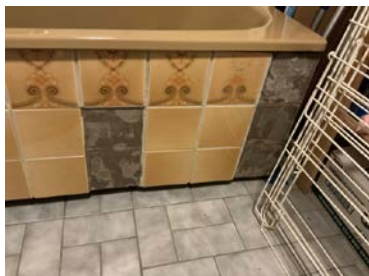
- Flisene er primært estetiske.

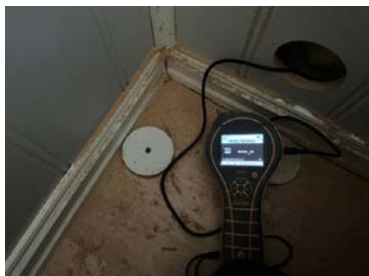
Visuell inspeksjon: Uten synlige tegn til fuktskade nær hullet.
