AURSKOG

Stadionveien 4B

# Familievennlig enebolig i kjede over to plan i hyggelig nabolag | Solrik terrasse på 50 kvm og hage | Garasje

Befaringsdato: 26.03.2026

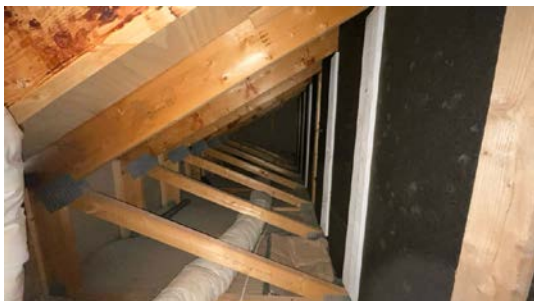
Generell besiktigelse.

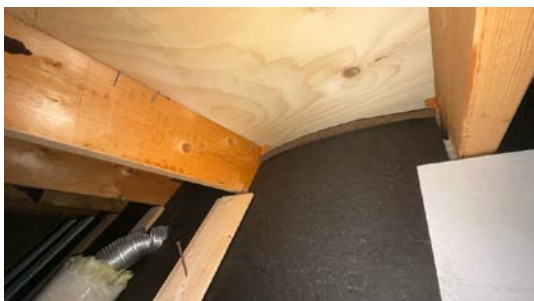
Synlige luftespalter.

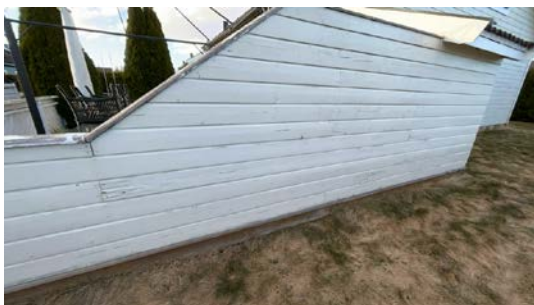
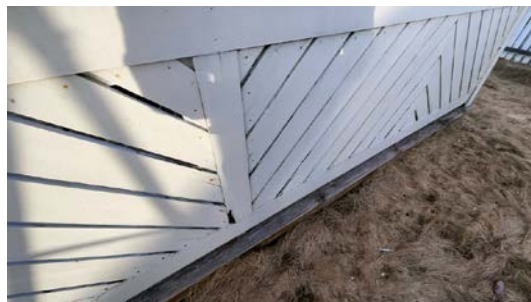
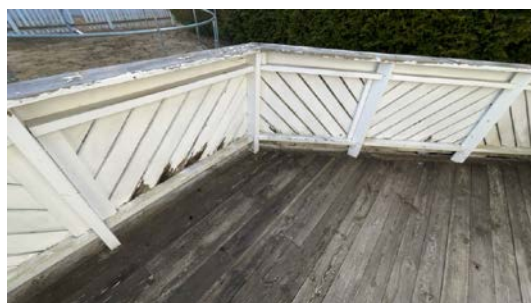
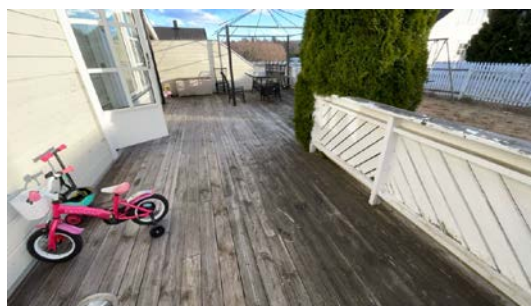
- Det er avvik:
- Noe synlige variasjoner og skjevheter. Lokale råteskader.

- Tiltak:
- Kommende utskiftninger er påregnlige på kort sikt.

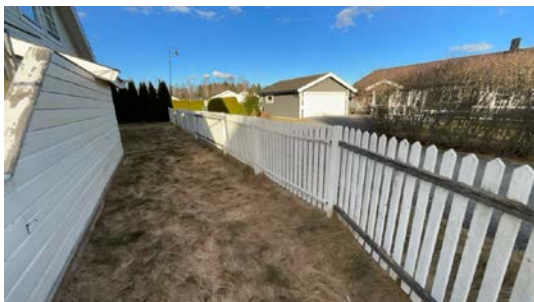
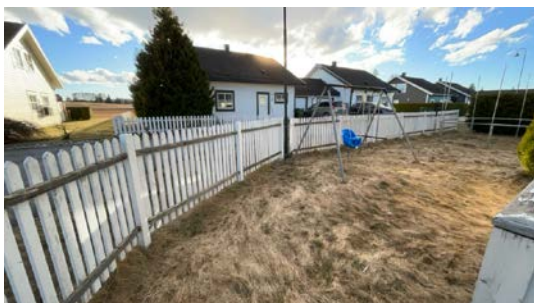
- Det er avvik:

Kommende behov for vedlikehold og lokale utbedringer er påregnelig på sikt som normalt forventet vedlikehold og påviste avvik.
