RÅDAL

Grimseidvegen 93

GRIMSEIDVEGEN 93

# Tilstandsrapport

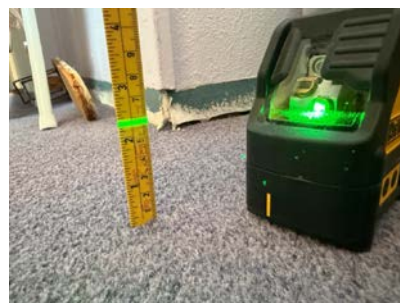
Bilder viser skjevheter i gulv på soverom 2 i loft-etg.

- For å få tilstandsgrad 0 eller 1 må høydeforskjeller rettes opp. Det vil imidlertid sjelden være økonomisk rasjonelt som et enkeltstående tiltak i en bolig som dette. Dersom boligen en gang skal renoveres, kan man vurdere slike tiltak.
