RÅDAL

Grimseidvegen 93

Velkommen til
din nye bolig

Tilstandsrapport

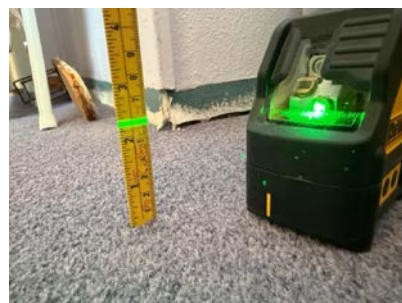
Bilder viser skjevheter i gulv på soverom 2 i loft-etg.

- For å få tilstandsgrad 0 eller 1 må høydeforskjeller rettes opp. Det vil imidlertid sjelden være økonomisk rasjonelt som et enkeltstående tiltak i en bolig som dette. Dersom boligen en gang skal renoveres, kan man vurdere slike tiltak.

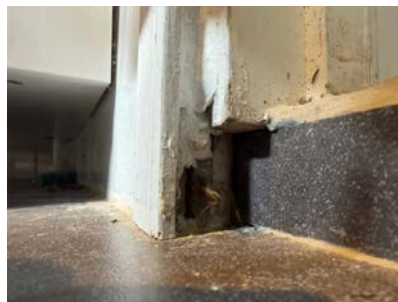
Ingen membranoppbrett v/ døråpning.
