Halhjemsmarka 331A

Velkommen til
din nye bolig

SKADERAPPORT

BEFARINGSRAPPORT

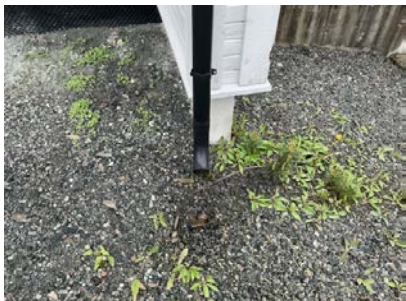
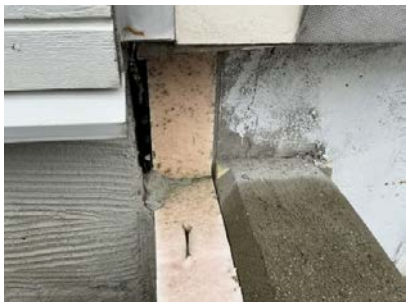
6.1 Drenering

Utildekket isolasjon.

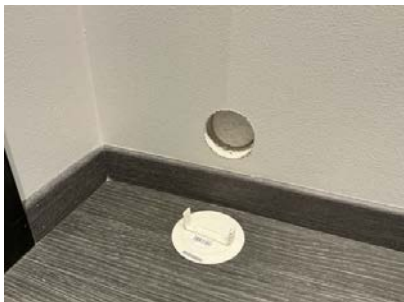
6.3 Rom under terreng

Type rom under terreng	Innredet
Er det gjennomført arbeider etter byggeår?	Nei
Er det foretatt hulltaking i utlekket vegg eller i eventuelt oppforet tregulv?	Ja
Er det symptomer på fuktskade? (se etter skader og foreta fuktmåling)	Nei
Er oppholdsrom manglende ventilert?	Nei

Oppsummering av rom under terreng**TG-1**

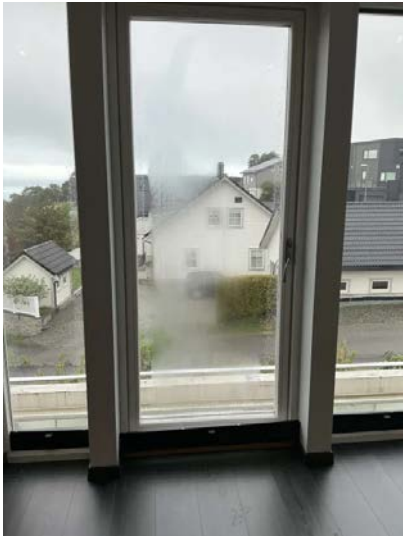
Punkttert vindu.

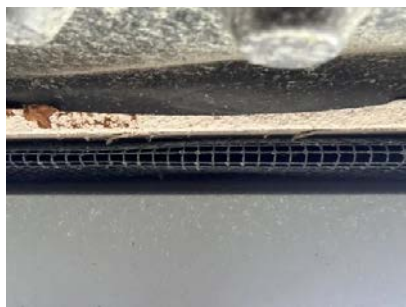
Musebånd.

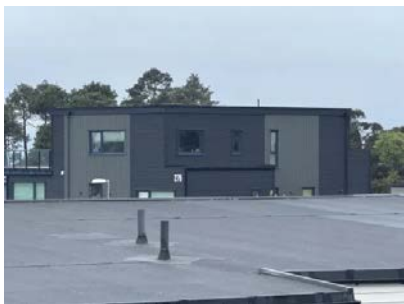
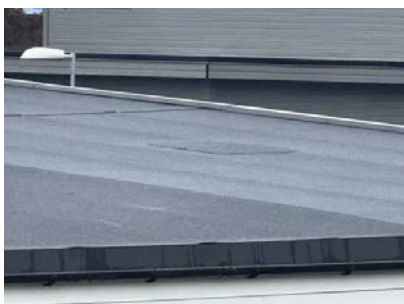
Gesimsbeslag ligger noe tett ned mot tekking. Ellers ikke avdekket synlige avvik på selve tekkingen.

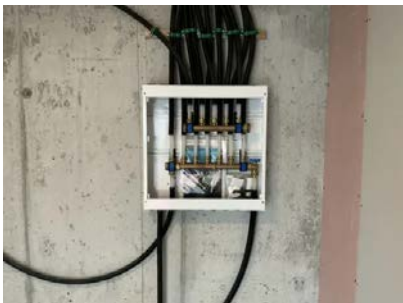
Fordelerskap i ekstern bod.

Anbefaler utarbeidelse av kursoversikt til fordelerskap i ekstern bod (u.etg)

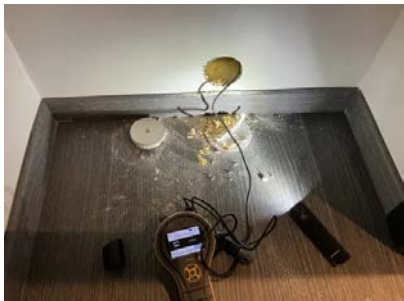
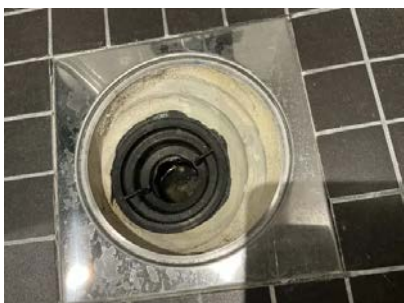
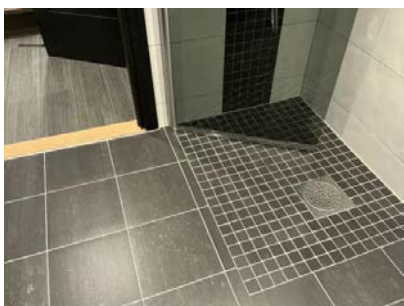
11mm høydeforskjell fra topp gulv ved dør til topp gulv ved sluk. Ingen fuktsikker oppkant ved dør. Gulvet har fall til sluk, men dette er mindre enn referansenivået (TG 2)

- Dør med karm og listverk vil ikke tåle belastningen av fritt vann. Beskyttes i dag av dusjvegg i glass, men ikke fremvist dokumentasjon som viser oppbygging av membran mot selve døren. Kan føre til fuktvandring bak fliser mot dørkarm.

For å rette opp avviket må det påregnes renovering av badegulvet. Som midlertidig løsning anbefales bruk av dusjkabinett for mindre belastning av fritt vann på gulv- og veggflater.

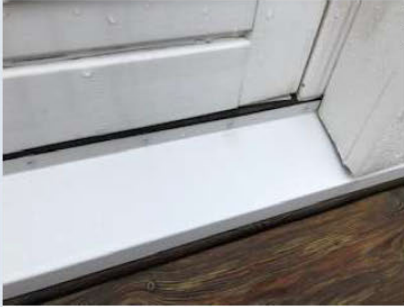
Eiendommen overtas slik den fremstår ved visning/overtagelse, og vil ikke bli ytterligere ryddet eller rengjort før overlevering.

Fuktskade på balkong dør

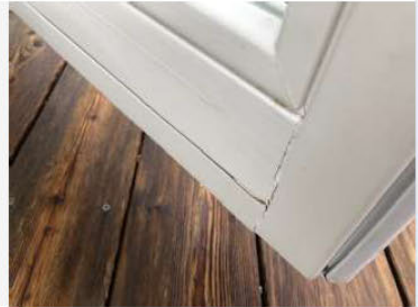
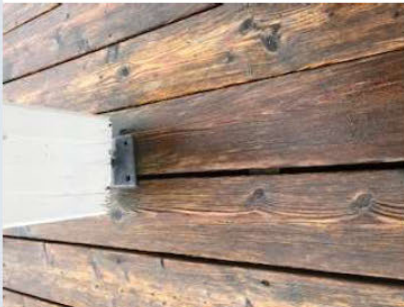
Manglende inn festing av søyle.

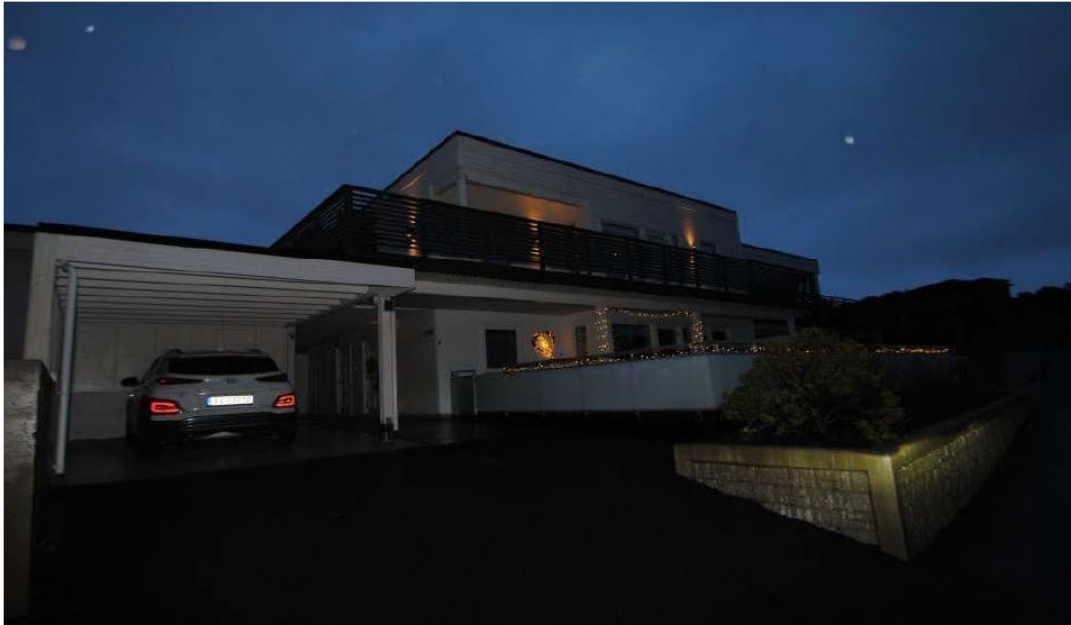
Bilde 5: Boligen sett fra nedsiden

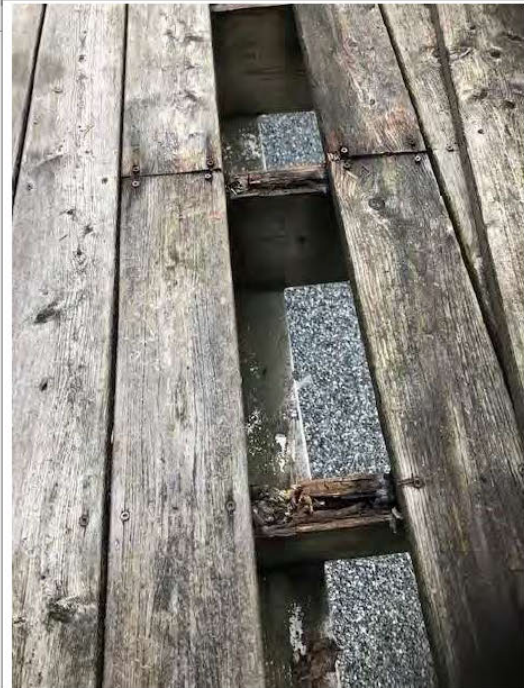
I forbindelse med fjerning av terrasse bord avdekkes det at kantbjelke på terrasse som ligger inn mot plater på huset. Denne bjelken ligger og stenger for luft opp bak kledning. Deler av fasaden på bygget er åpnet og en kan tydelig se råte skade på kledning. Det er fler punkt på fasaden som må sjekkes ut da det er nærliggende og tro at luften er stengt på flere plasser.

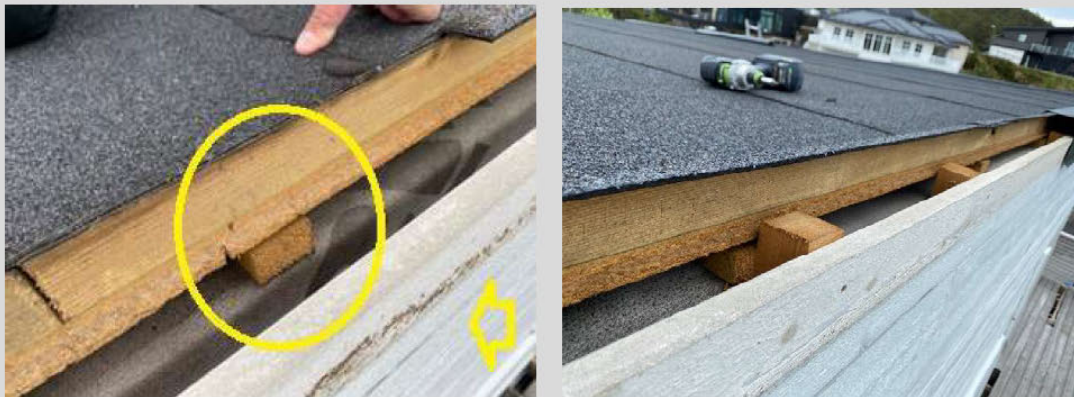
- 1) Når vi har gjennomgang med Linda på terrassen oppdager vi at beslag på gesims ser ut til og ligge heilt inntil kledning. Her bør det være luftet gesimsbeslag. Videre demonterer vi gesimsbeslag som vi da ser overgang mellom vegg og tak. Legger da merke til at det er brukt 30mm sløyfer til oppføring av lufting. I henhold til byggforsk, er minimumskravet 36mm sløyfer. Se utdrag fra byggforsk og bilder under.

Bilde viser oppbygging av takkonstruksjon. Merket inn med sirkel er sløyfe som er valgt. Videre viser vi pil som viser at beslag har lagt heilt inntil kledning uten utlufting.

Kostnad: Nye gesimsbeslag 18 000.- Dette er estimert og må innhentes fast priser på. Dette gjelder kun på Fredrik sin del av taket.

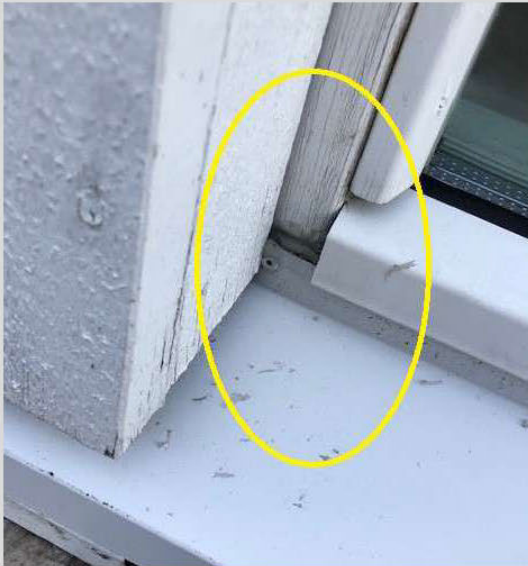
2) Fasade på boligen er utført med liggende kledning luftet med lekter. Vindsperre montert direkte på gu gips. Vinduer og dører er trekt inn i fasaden. Dette medfører at det må tilpasses beslag over og under som eit minimum. Det er montert treforinger på sidene av vinduer og dører som utforring. På befaring ser vi at beslag i underkant av vindu mot terrasse ikke er tett. Disse er rett og slett ikke tilpasset bygget. (se bilder under med forklaring)

Bilde over er det ringet rundt beslaget som skulle vært montert opp i beslagsporet under vinduet. Ikke på utsiden av selve vinduet slik det er gjort. Se beskrivelse fra byggforsk om anvisning på hvordan dette skal monteres.

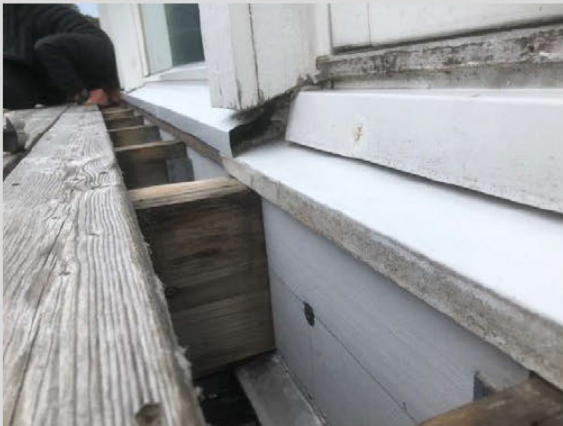
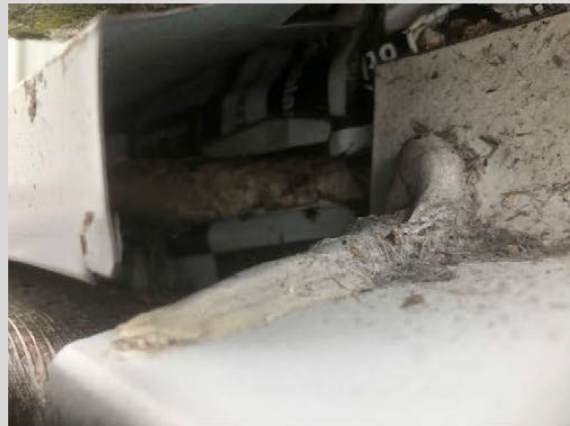
Når en ser på bilder er kan man se at beslag er laget slik at vann kommer rett inn på vindsperre. Videre avdekkes det råteskade på kledning. Det er stedvis kraftig råte i vegger. Dette sett i sammenheng med at terrassebord beslaget ikke fungerer slik det er tiltenkt. Det leder vann direkte inn på vindsperren. På bilde ser vi og at kantbjelke til terrassen ligger heilt inn på vindsperre uten lufting bak, dette gjør at fuktighet blir værende lengre før det tørker opp

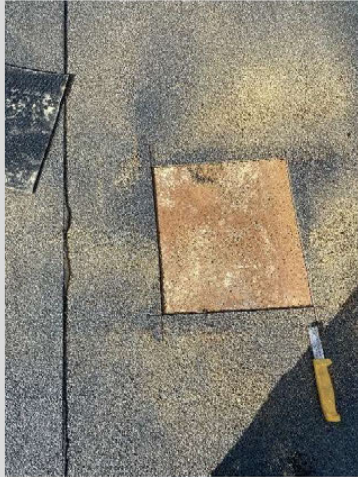
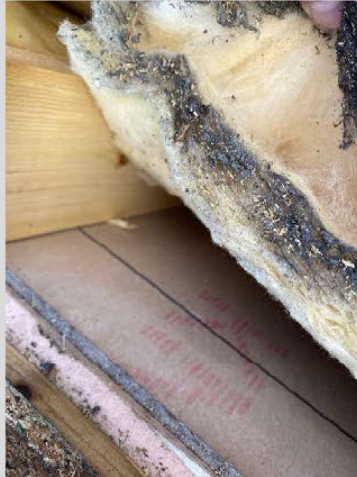
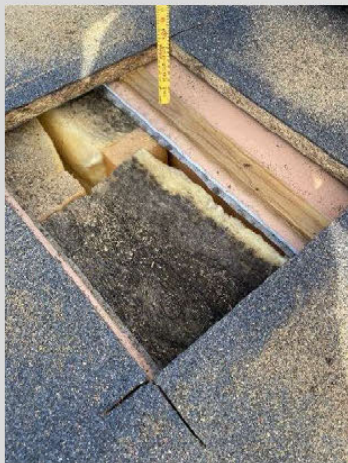
Når vi åpner opp i taket ved brann og lydskillevegg ser vi at taket er sopp skadet. Utførelsen overgang tak/vegg er ikke i henhold til det byggforsk anbefaler.

Det anbefales her å åpne opp taket for å fjerne skadet undertak. Videre henviser vi til figur tatt ut fra byggforsk for løsning ved tilbakeføring.

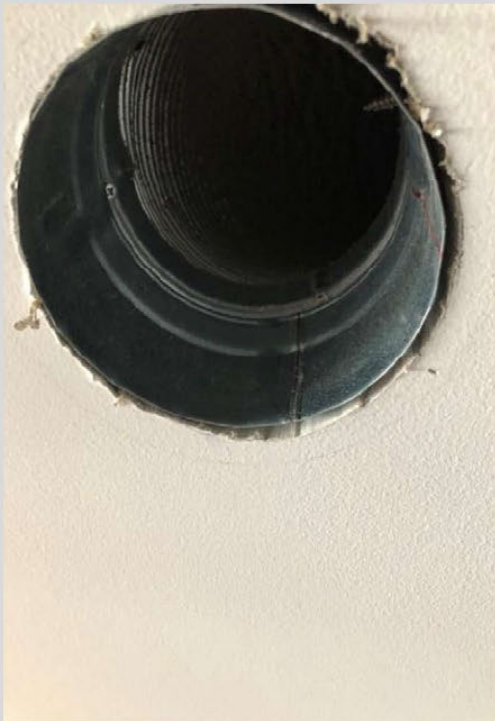
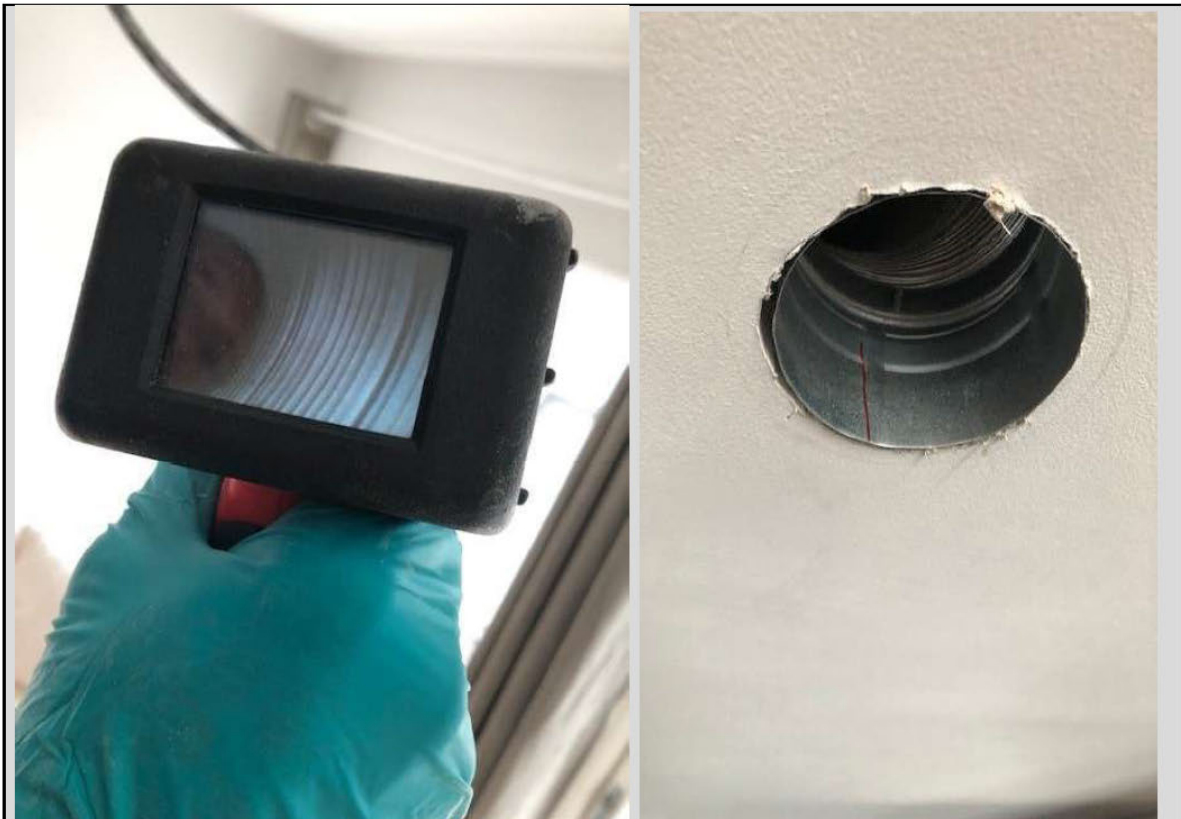
På befaring hos Tone Ulvedal i sin leilighet i underetasje blir vi oppmerksom på at ventilasjon ligger på oppsiden av brann og lydskilde. Når vi fjerner ventilene på både til luft og avtrekk ser vi at det er åpnet rett opp i bjelkelaget. Det vil si at ved en brann her vil flammene sannsynligvis kunne spre seg opp i beboelsen i andreetasje. Det mangler brann fuging rundt ventilasjonsrør.

Ved kamerakjøring er det heller ikke registret brannspjeld.

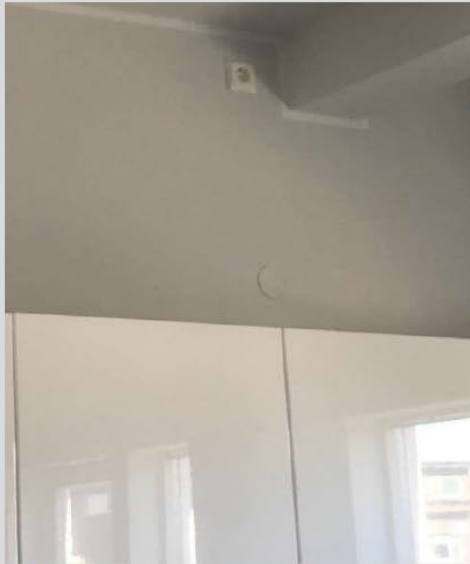
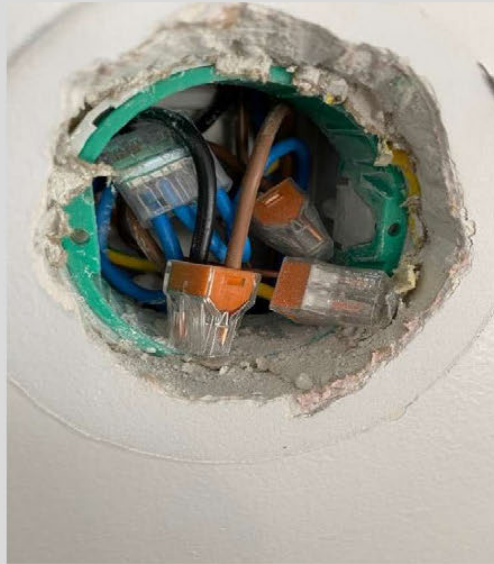
El punkter i henhold til byggforsk skal så langt det er mulig ikke monteres i brann og lydskille. Det er ikke på stedet framlagt noe dokumentasjon på disse veggpunktene. En ser og at det ikke er brann fuget rundt disse veggpunktene. Anbefalingen her er og bytte el punktene til godkjente for brann/lydvegg.

Kostnad: Estimert kostnad på reparasjon 25 000.- Her må pris innhentes fra autorisert elektriker. Dette gjelder Fredrik sin leilighet.

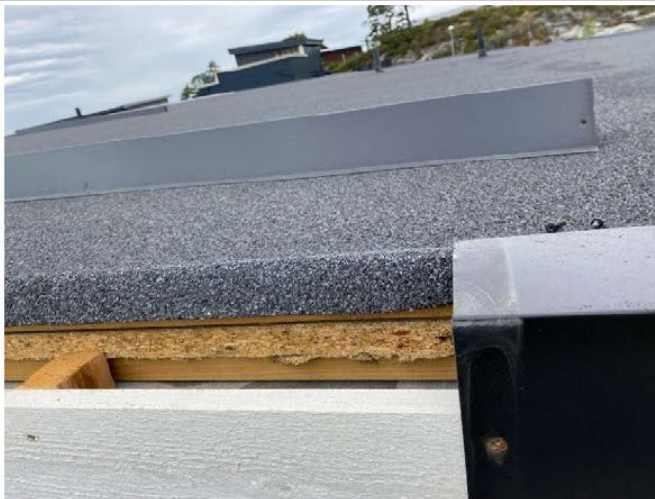
Kontroll av tak/ vegg. Beslag stenger luftingen.

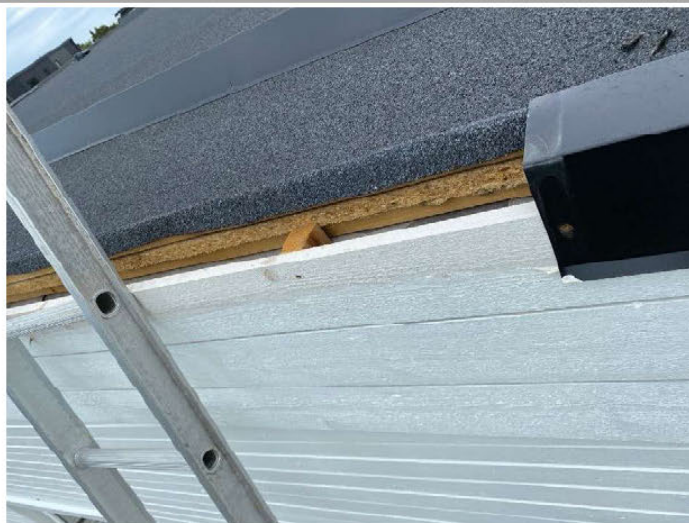
Kontroll av tak/ vegg. Beslag stenger luftingen.

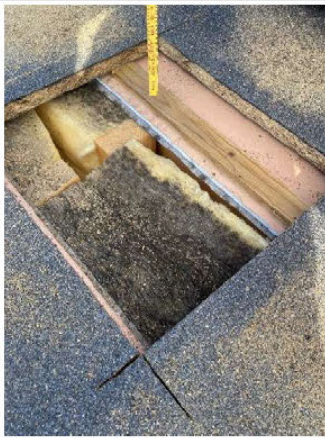
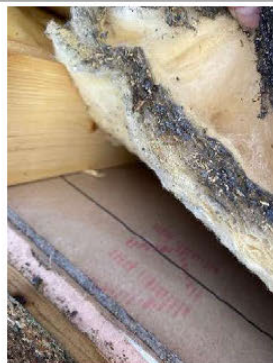
Bilder av Brannskille Punkt 4

Brann/ lydskillevegg opp mot tak.

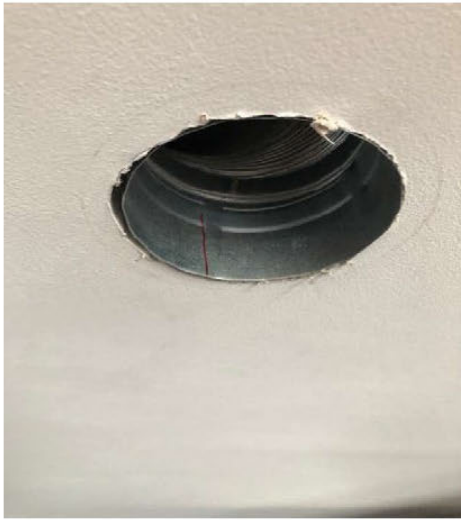
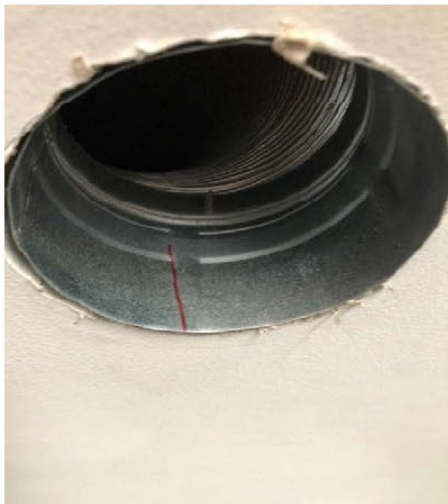
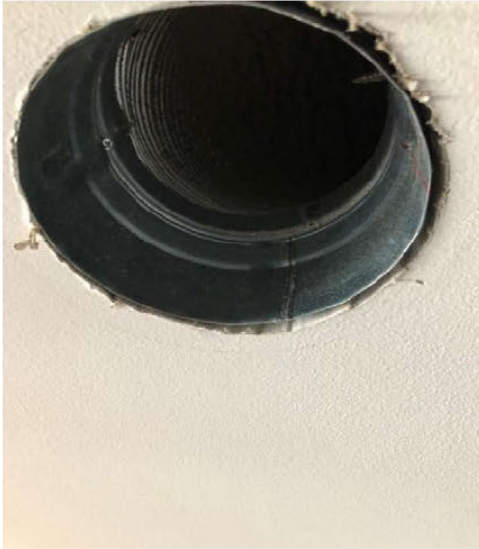
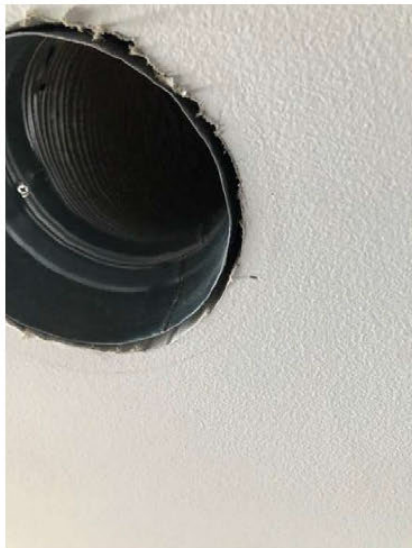
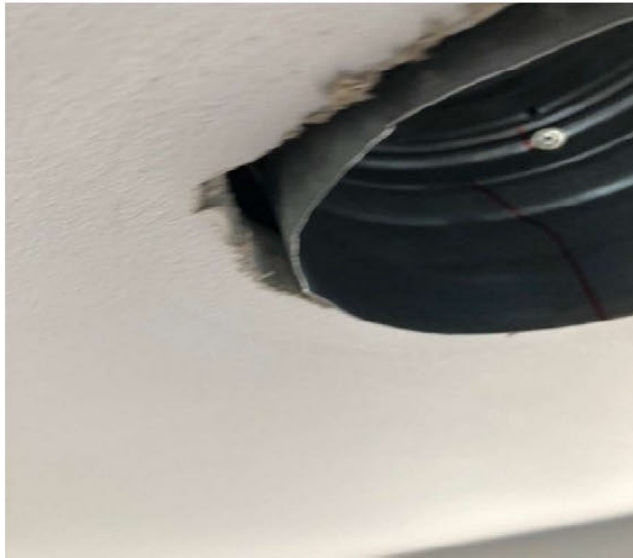
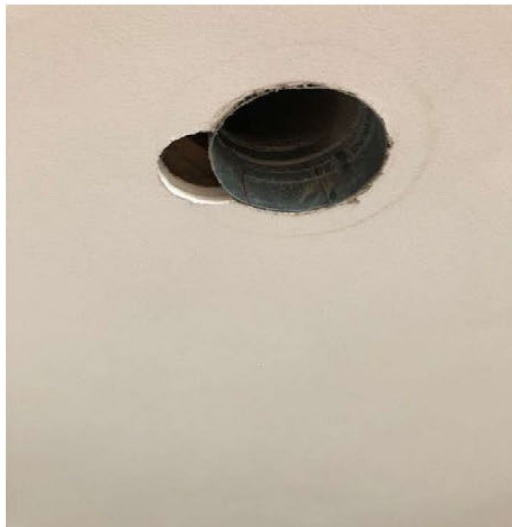
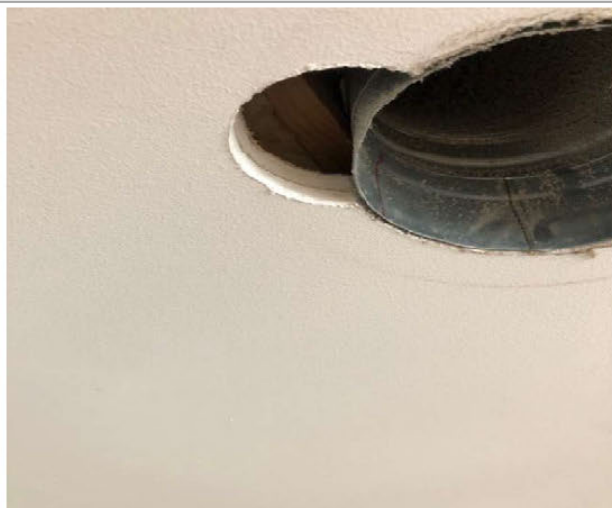
Bilder av Punkt 5

Gjennomføringer ventilasjon

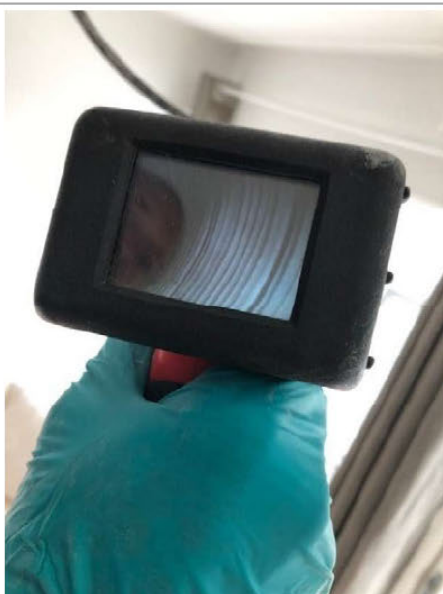
Kamerakjøring ventilasjon.

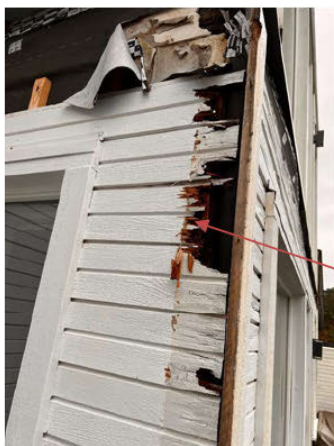
Bildet er tatt av kledningen rundt boligens 1. etasje, og som bildet viser er kledningen skadet av råtesopp.

Det framstår for undertegnede at årsaken til disse skader, skyldes at vann fra overgangen mellom terrasse og yttervegg i 2. etasjen er utett, slik at regnvann har drevet inn til innsiden av konstruksjon, slik at stenderverk til ytterveggene, samt deler av etasjeskillen er skadet av råte.

Videre har vi vurdert at en medvirkende årsak til disse skader er at luftingen bak kledningen er så å si stengt igjen, slik at uttørring av ytterveggen med kledning tilnærmet ikke har skjedd.

Slik vi ser det bør ytterveggenes kledningsbord som vender mot nordvest samt sørvest i sin helhet skiftes ut, da man grunnet tilkomst for reparasjon av kantbjelken til etasjeskillerene samt stenderverket i underkant av vinduet er skadet av råte i begge etasjer. Det vil dermed stå såpass lite igjen av eksisterende kledning, at tilpasning av ny kledning ikke er regningsssvarende.

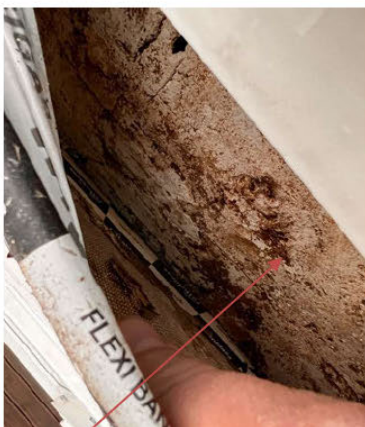
Under vår befaring ble deler av duken som er lagt på vindtettplatene løftet til side i det område er kantbjelken til terrassen var feste, og der ble det registrert at vindtettplaten er smuldret opp, er såpass skadet som følge av større vannpåkjenninger mot platene.

Dette bilde er tatt på baksiden av vindappen i det område det kantbjelken til terrassen var satt. Bildet viser skadet vindtettplate.

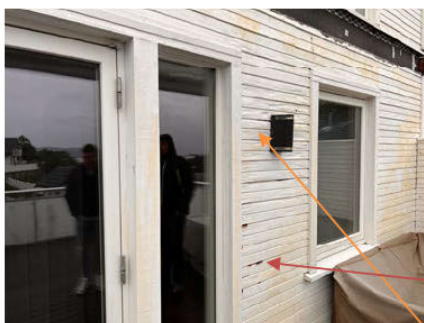
Bildet viser omfattende råteskader i ytterkledningen i samme område- boligens 1. etasje. Pilen viser råtesopp som vokser ut av kledningen. Råteskadet kledning er for det meste utenfor eier av boenheten i etasjen under kjøpers leilighet.

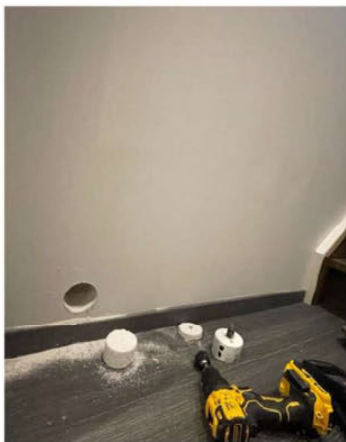
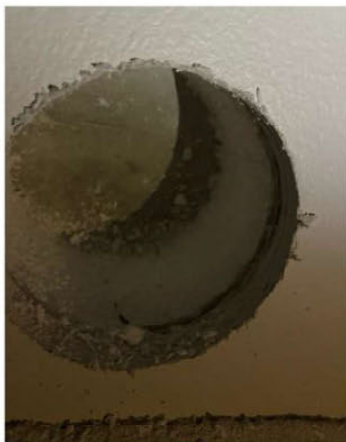
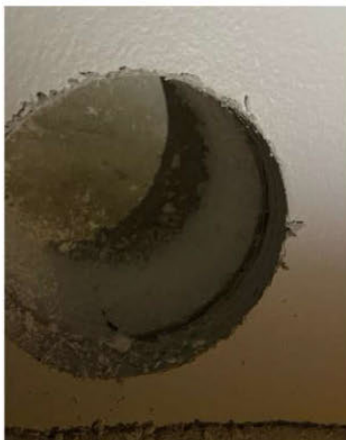
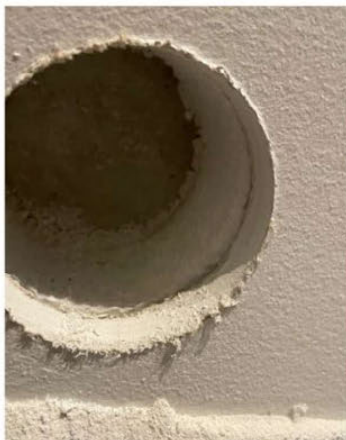
Billedokumentasjon som viser at boligens grunnmur (utvendig tilfylt) ikke er oppført med innervegger med tilstrekkelig bakenforliggende lufting, samt at det er isolert med EPS/ isopor.

Isopor er svært brannbar isolasjon og skal kapslet inn med murpuss ol.

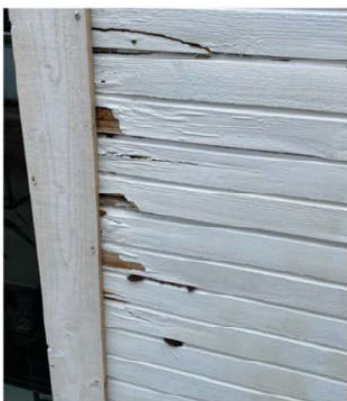
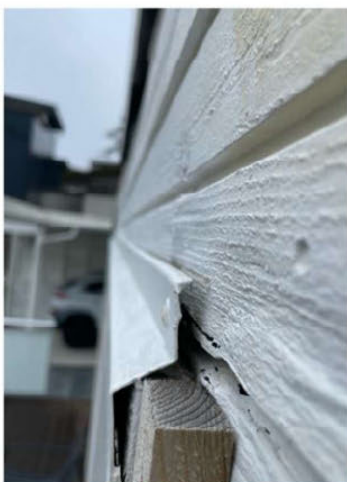
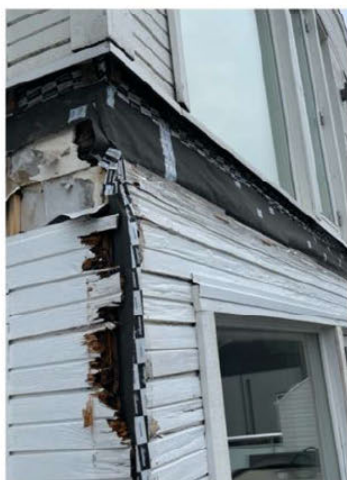
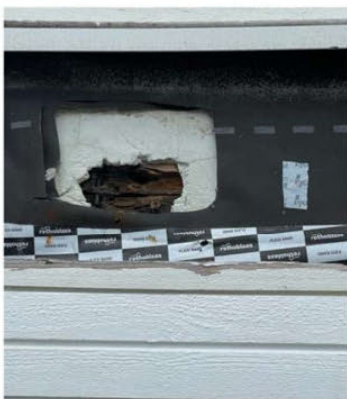
Det er på befaringdagen svært synlig skadeomfanget og de destruktive tiltakene som er utført tidligere for å kontrollere lukket konstruksjon.

Fukt, råte og vanninntrengelse er et faktum.

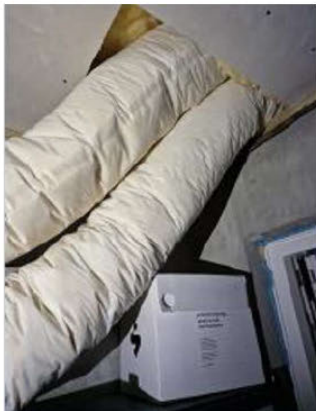
Det er ikke benyttet lydfeller som er vanlig praksis m.t.p støy.
Kanaler bør/skal være Ø160, man ser stussene på aggregatet er Ø160 så har de trappet ned til Ø125 noe som resulterer i for høye hastigheter i kanalnettet og man ikke får presset den luften man skal ha frem til ventilene. Man klarer ikke å holde TEK krav til luftmengder slik det er montert i dag.

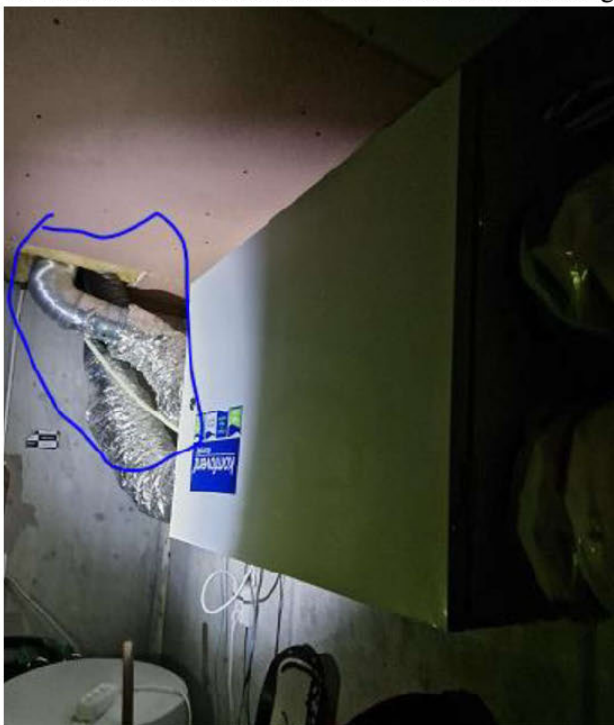
Her ser man at de har brukt overgang fra 160 til Ø125 på aggregatet på inntak/avkast og tilluft og avtrekk som er helt motsatt av hva man vanligvis gjør for å få ned hastigheter i kanalnettet og dermed mindre støy. Det bærer preg av at ufaglærte har montert ventilasjonen.
Aggregat er ikke innregulert i.h.t krav.

Disse bør økes til Ø160 på inntak og avkast og tilluft og avtrekk hoved kanalføring inn i huset.

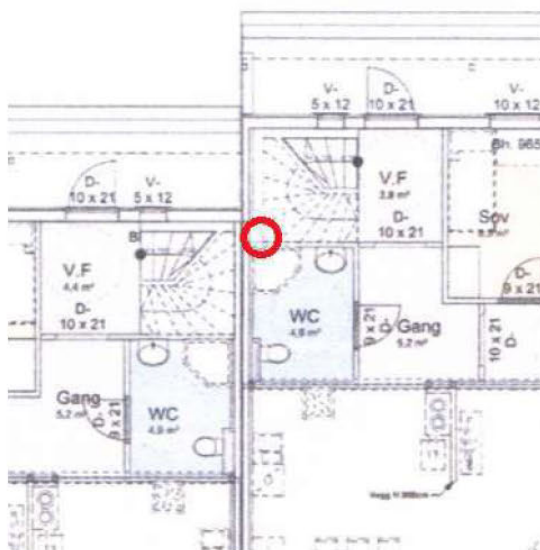
Åpning i innervegg x 2 er markert på tegning.

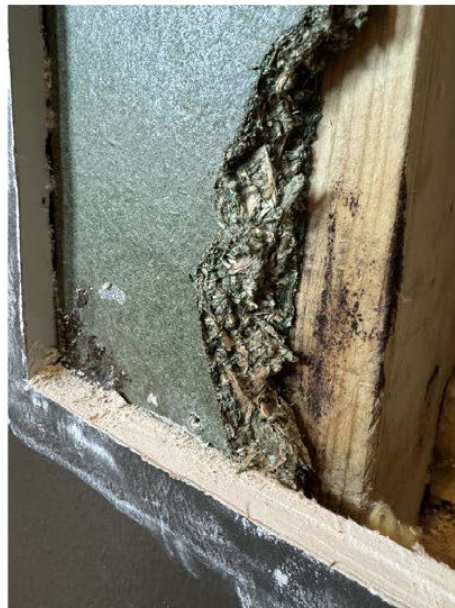
Det er muggsopper og klare spor fra tidligere lekkasje bak gipsvegg.

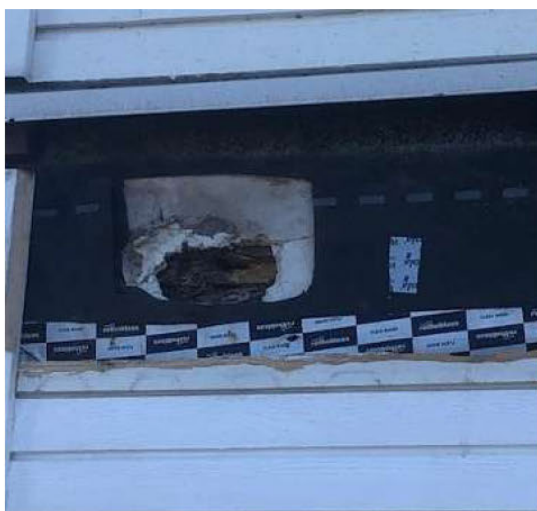
Bildet er fra rapport nr.1 (Balland) fra 03.02.2022.

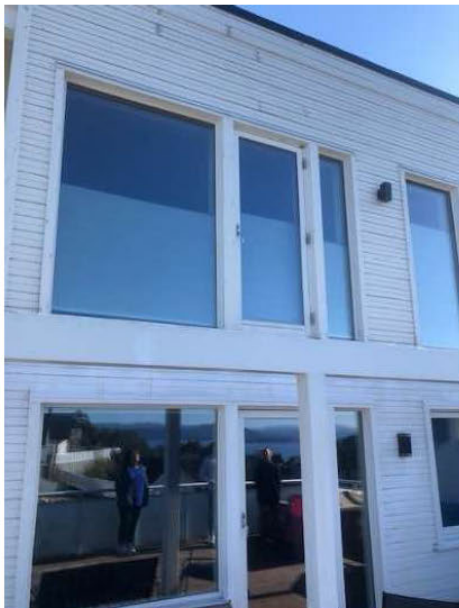
Bildet av 331 er fra rapport nr.1 (Balland) fra 03.02.2022.

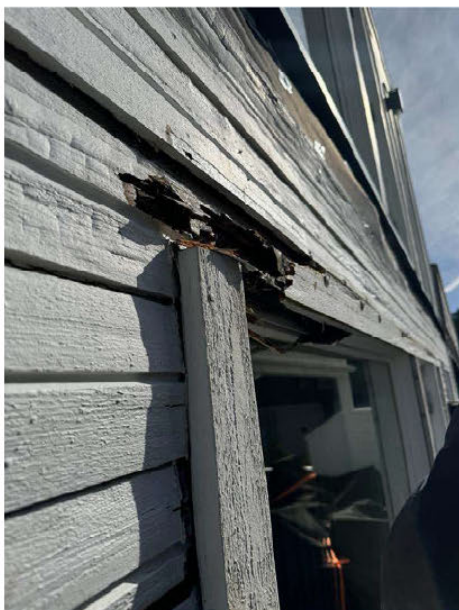
Nærbilde av stuevindu til 331 B.

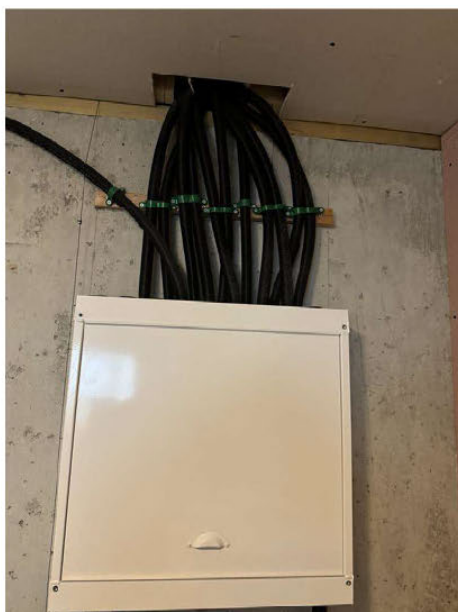
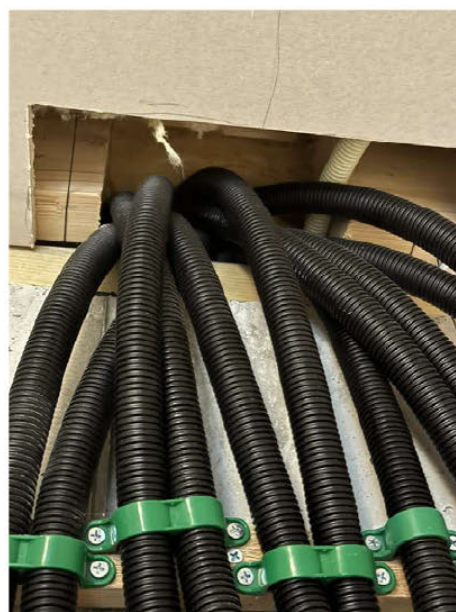
Rør er fra bod til 331 A ført inn mot leiligheten del i 1.etg, men ses igjen i åpent brannvegg ved el-skap.

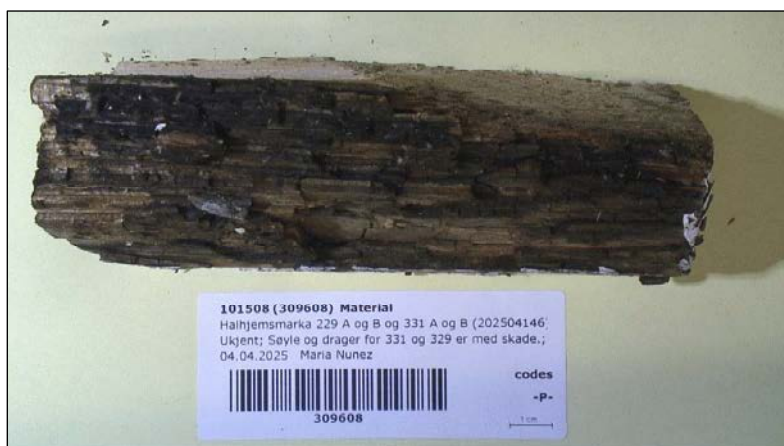
Foto 1. Prøve 309608. Tremateriale, søyle og drager for 331 og 329.

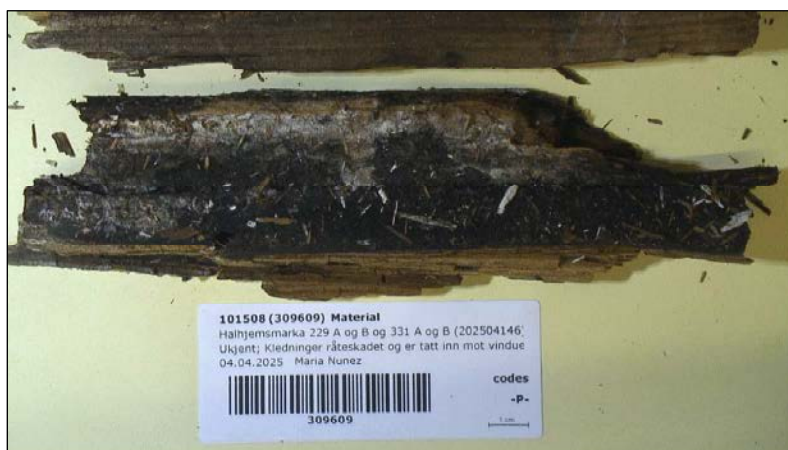
Foto 2. Prøve 309609. Tremateriale, kledning inn mot vinduer.

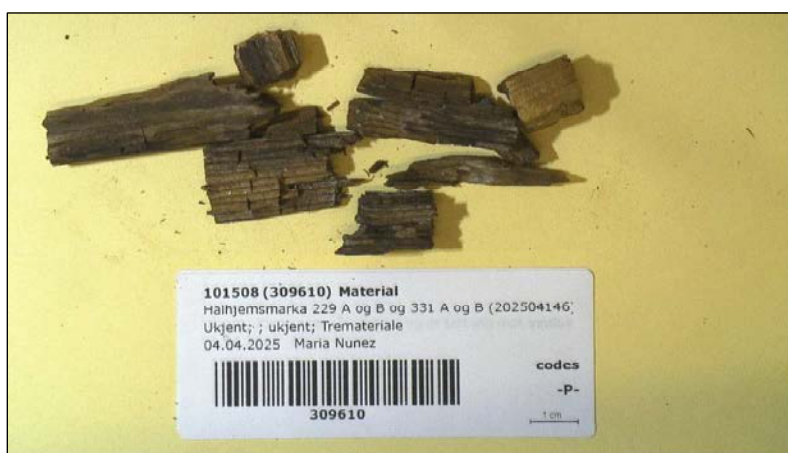
Foto 3. Prøve 309610. Tremateriale.

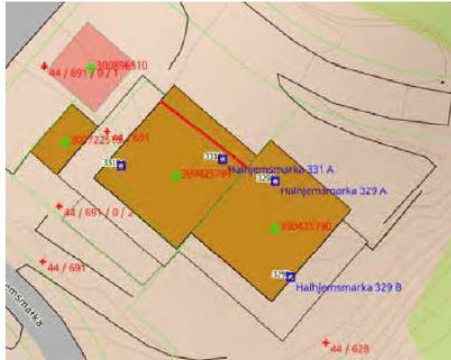
331 A/B: A er beliggende i plan 2 og 1. Bad og sikringskap er i plan 1. B er i plan 1 med kjøkken montert mot skillevegg til A. Avstandsmåling innvendig grunnmur tilsier at brannvegg tykkelse er ca. 27 cm.

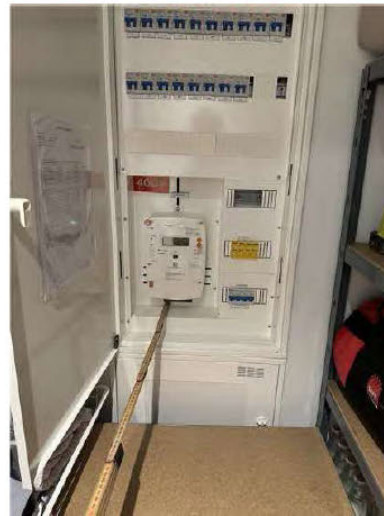
Sikringskap A: Er montert inn i brannvegg, ca. 20 cm. To lag gips i ytterkant.

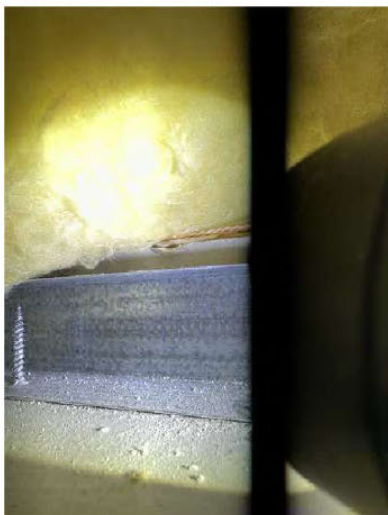
Himling B: Perforert med bore hull, utført på fellesbefaring. Dette er brannskille, tiltak er ikke søkt om.
