# Tilstandsrapport

Boligbygg med flere boenheter

Toftes gate 21 A, 0556 OSLO

# gnr. 225, bnr. 278, snr. 264

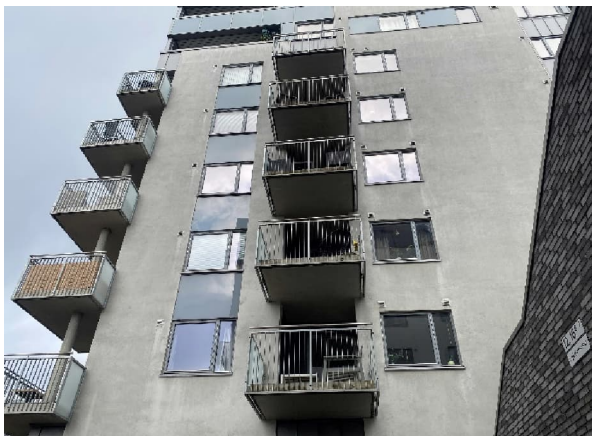
Balkonger med strekkstag. Algevekst og mose på dekkekant

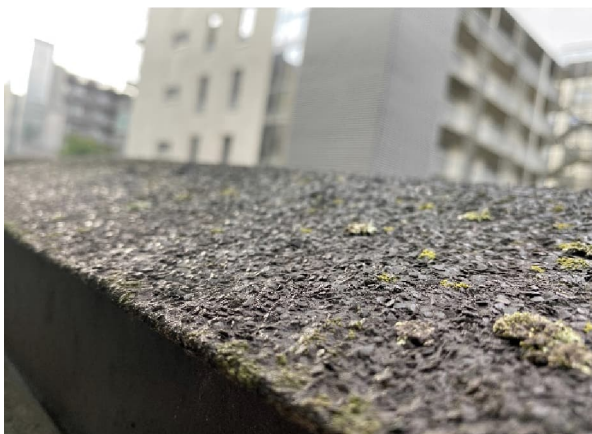
Mosegroing på avfallshus bør fjernes

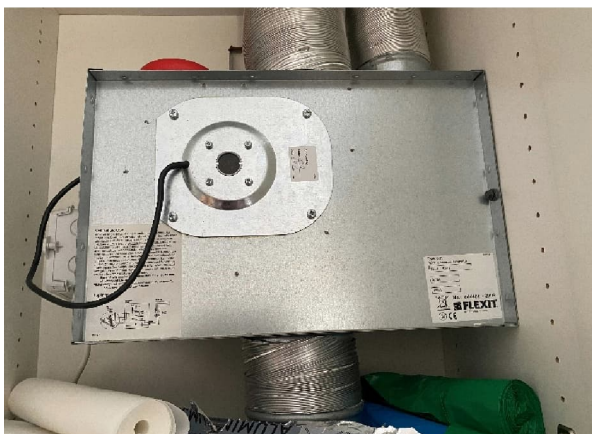
Aggregat i bolig. Vedlikeholdsinnstruks må følges

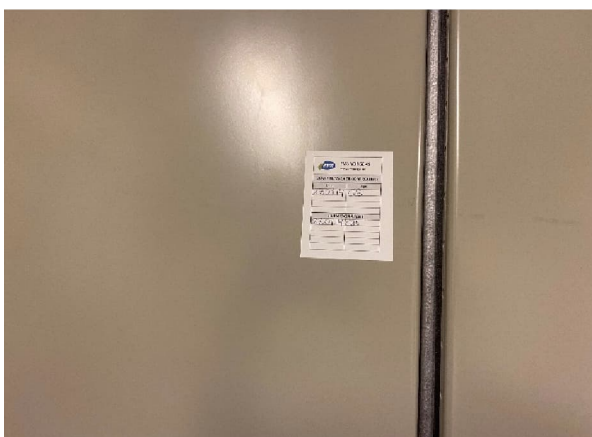
Elektrisk anlegg må kontrolleres regelmessig

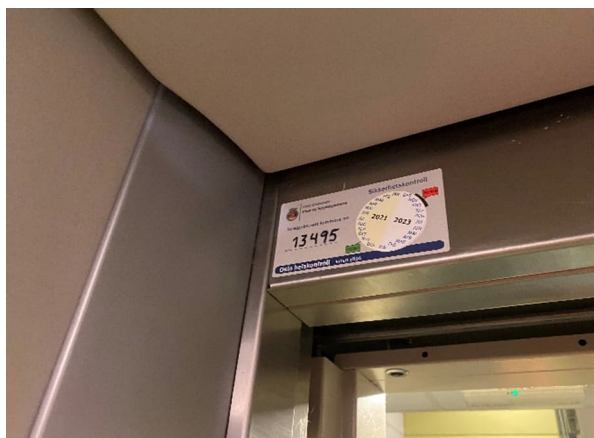
Kontrollmerke. Sikkerhetskontroll utføres annet hvert år

Ingen avvik fra sikkerhetskontroll i 2020

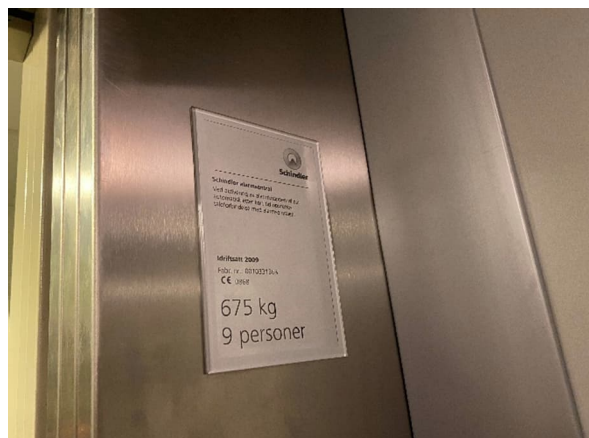
Schindler personheis fra 2009

Mindre avvik fra sikkerhetskontroll i 2018

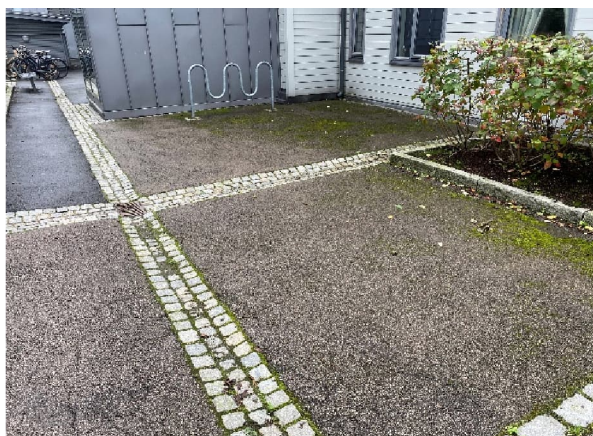
Sørg for åpne overvannsrenner

| Prosjekttype | Beskrivelse av tiltak | Estimat |
|---|---|---|
| Overvannsrenner | Utbedre/reetablere fall i brosteinsrenner. Rens for mose, grus og sedimenter. | 200 000,- |

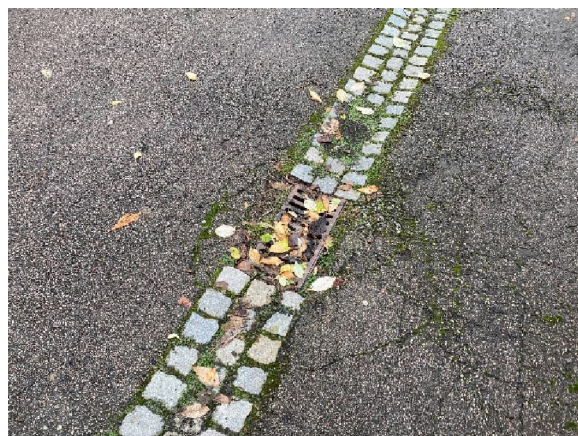
Hold sluk og kummer åpne

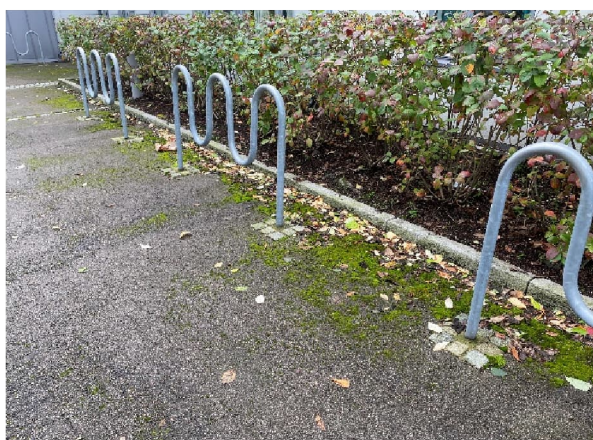
Mose bør fjernes løpende

| Prosjekttype | Beskrivelse av tiltak | Estimat |
|---|---|---|
| Uteområder | Fjerne mose og ugress på områder belagt med brostein. | 100 000,- |

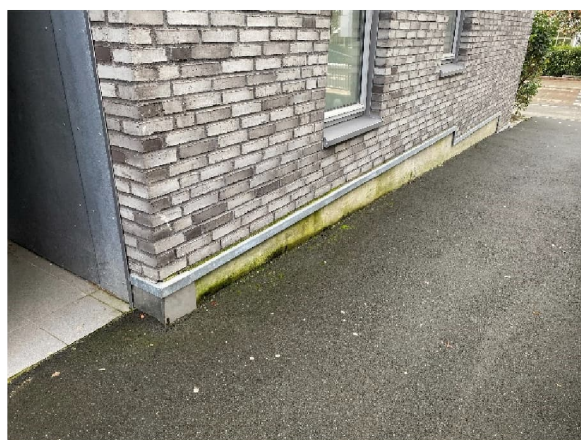
Vann mot grunnmur fører til vekst av grønnalger

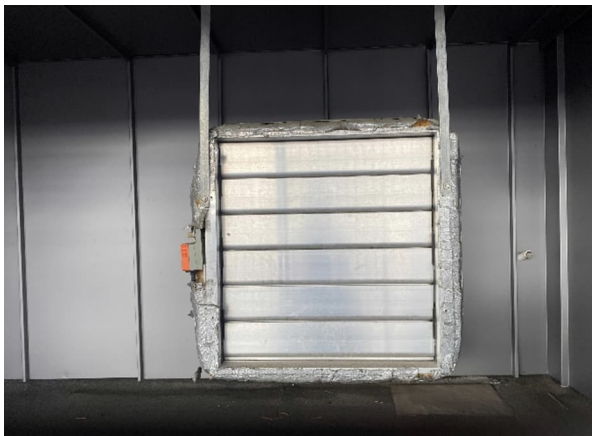
Trykksetting av trapperom
